工事写真報告書

工事名 レジデンス 堅林 様

工事箇所 屋上・外壁・共用部 塗装改修工事

工事施工者 ベストホーム株式会社

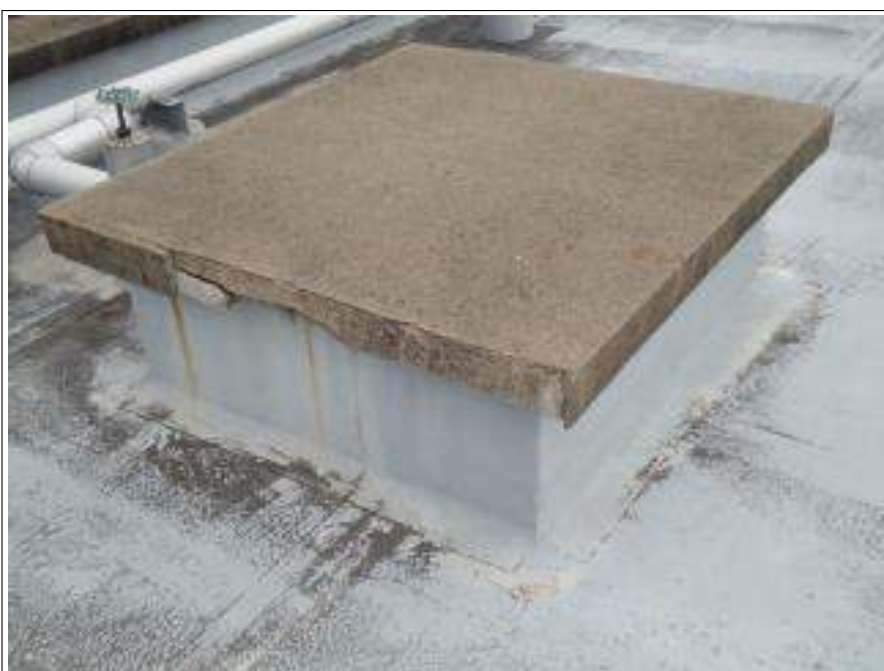
ハト小屋

モルタル部の欠損が見られます。
この部分は鉄筋部のケレン・サビ止めをおこない、樹脂モルタルやパテ等で補修をおこない、塗装をしていきます。

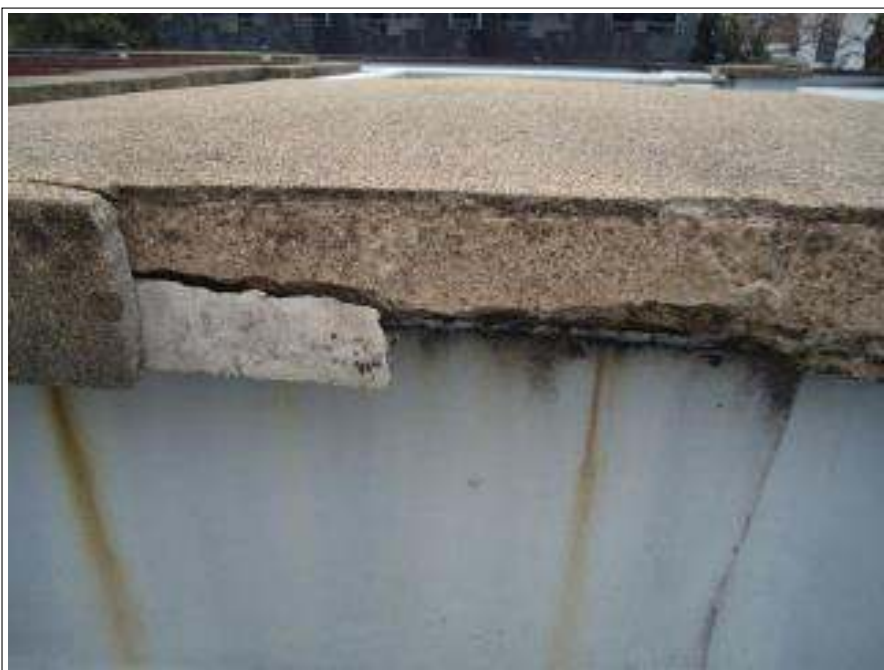
ハト小屋

同上

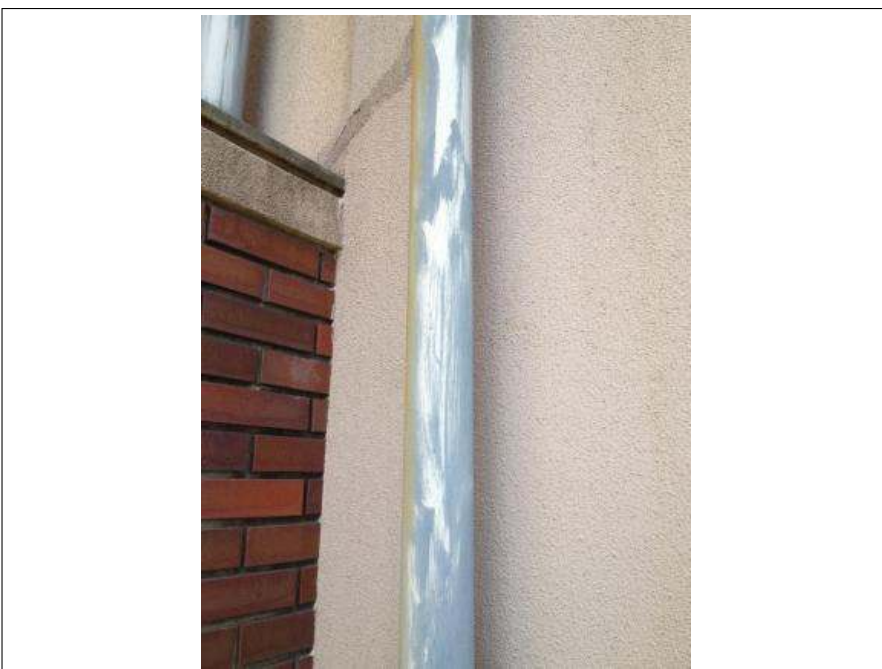
配管

こちらは塩ビ素材になります。
劣化すると割れが生じたりすることがありますので、塩ビ専用の下塗りをおこない塗装をしていきます。

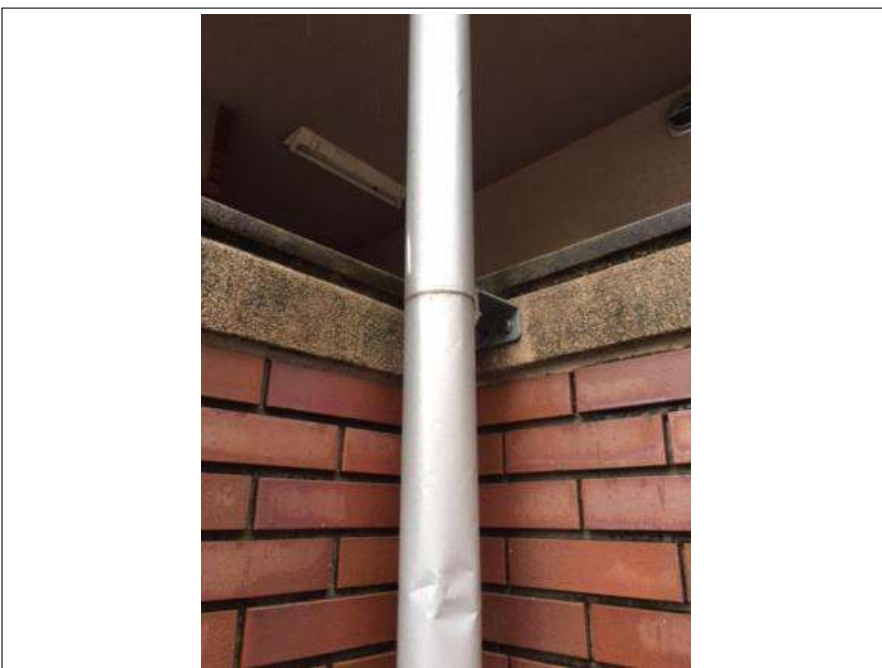
配管

こちらの配管は塩ビでは無いのですが、こちらも塗装をしていきます。
この部分は専用下塗りをおこない、塗装をしていきます。

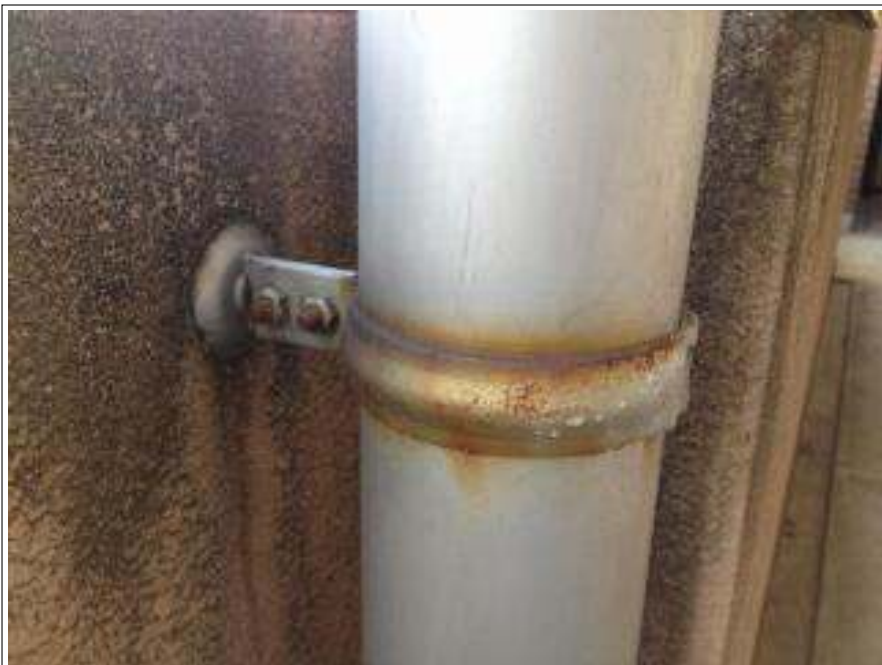
配管 金具

この部分は鉄、スチール素材になります。劣化するとサビが発生してきますので塗装が必要です

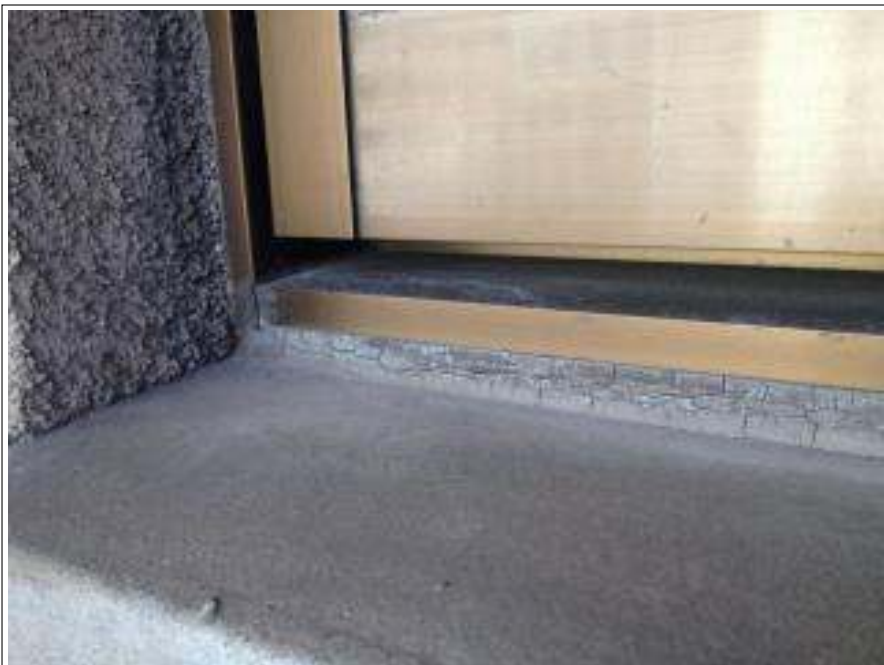
シーリング劣化部

劣化しているところがあります。
この部分はシーリング打ち増しをおこないます。

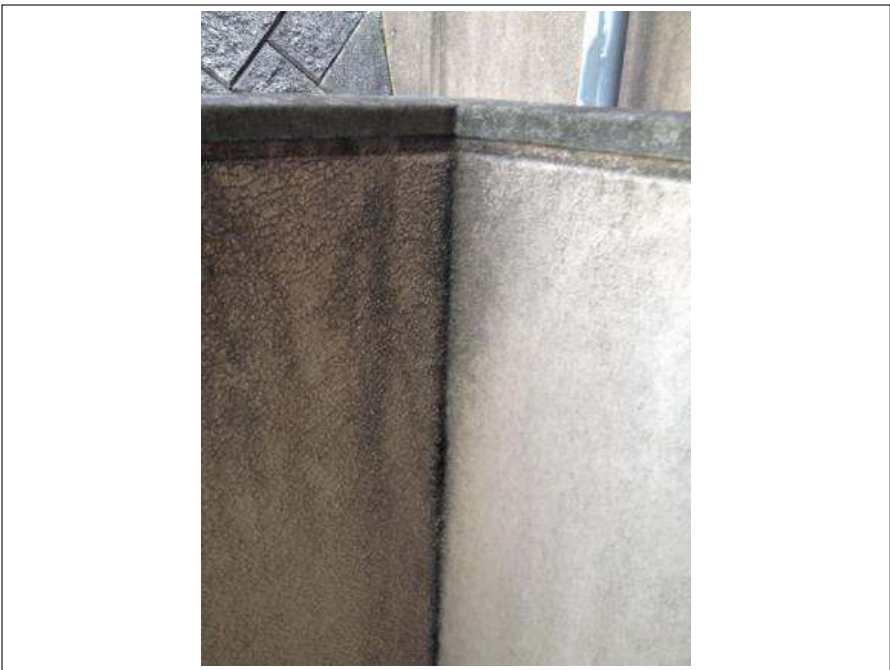
カビ発生部

カビの発生が見られます。

カビの上にくら良い塗装をしても、カビの根が残っている以上塗膜を突き破って表面化してきますので、カビの根を抑える必要があります。

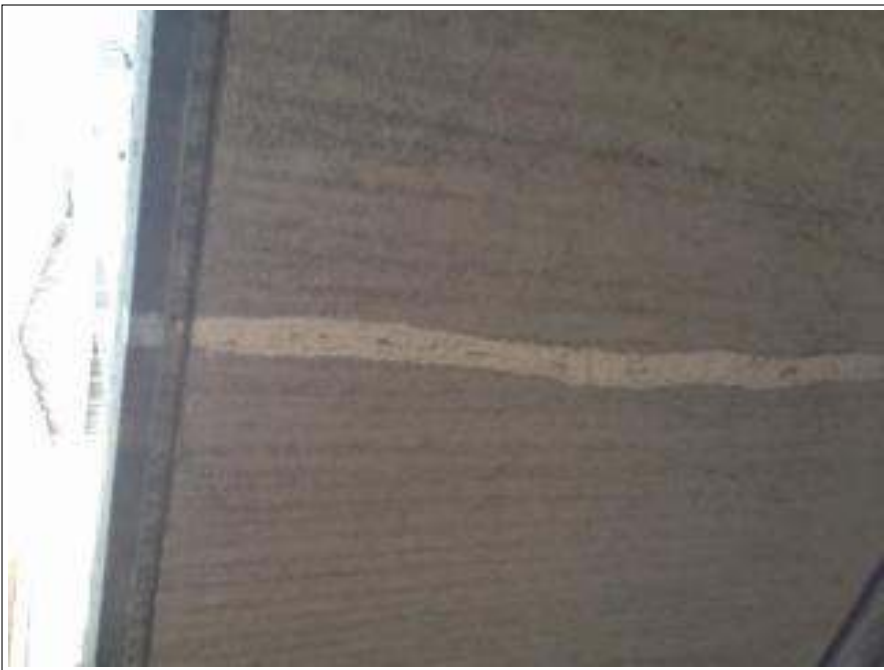
軒天 クラック部

経年劣化しております。

この部分は通気性の良い軒天専用の
塗装をしていきます。

クラック部はシーリング又はパテ補
修等をおこない、塗装をしていきま
す。

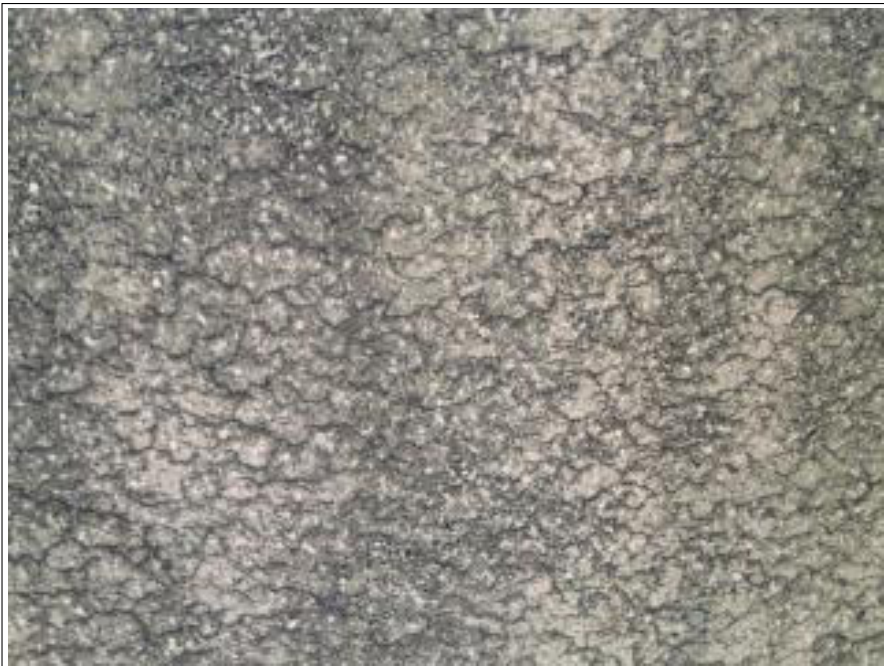
外壁 劣化部

経年劣化しています。

この状態になると、表面から水や湿
気を吸い込んでしまい、外壁や中の
躯体の痛みにつながりますので、早
めの塗装をお勧めします。

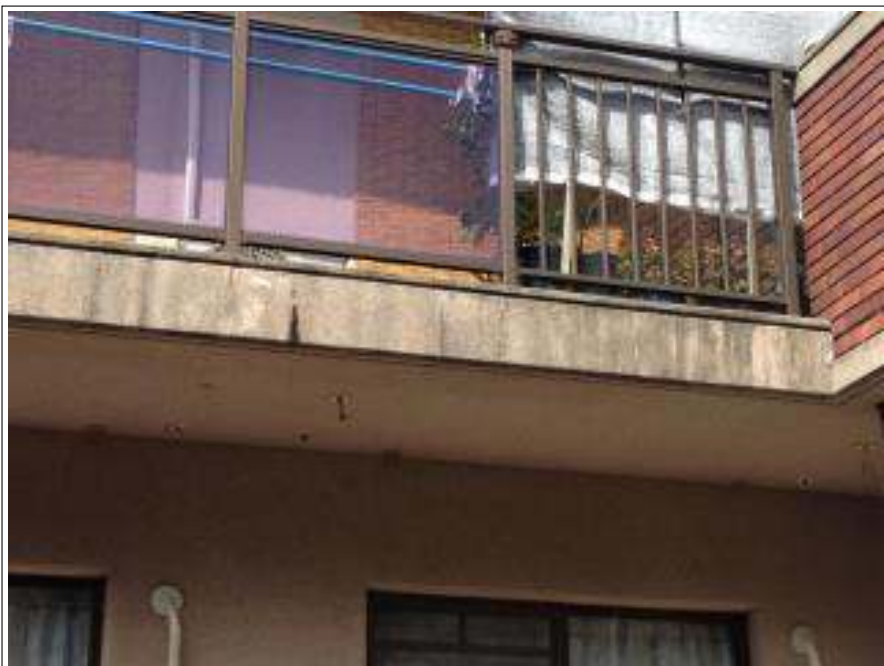
外壁 クラック部

全体的に見られます。

この部分から雨水や湿気、炭酸ガス
等が直接侵入し躯体・外壁の痛みや
建物の寿命につながりますので、
シーリング等で補修ををおこない塗
装をしていきます。

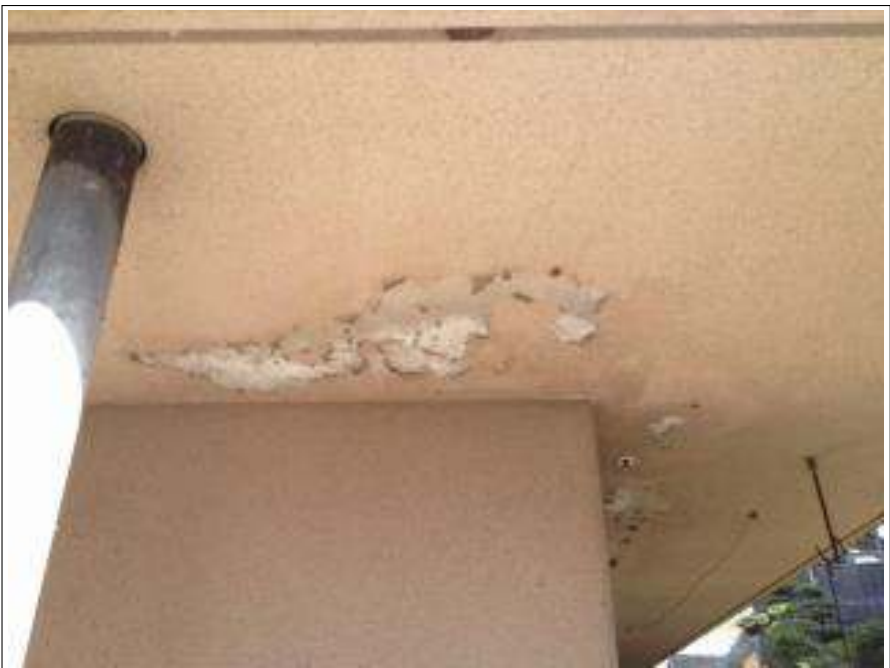
軒天

旧塗膜の剥離が見られます。
このまま塗装をしても旧塗膜から剥
がれる恐れがありますので、密着の
悪い旧塗膜を除去し、塗装をしてい
きます。

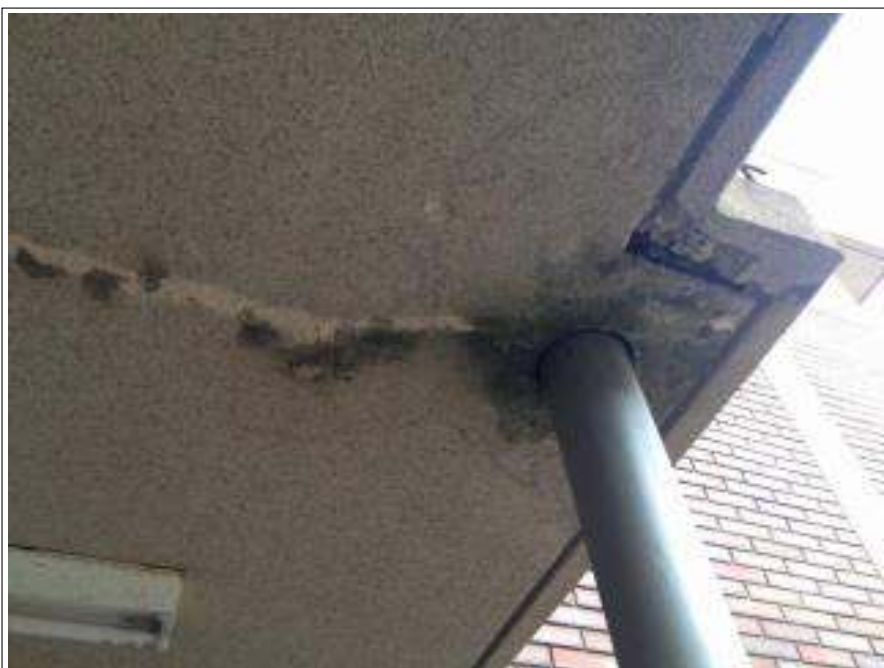
軒天 爆裂部

鉄筋が出ているところがあります。
この部分は、研り→鉄筋ケレン→サビ止め→樹脂モルタル等での補修をおこない、塗装をしていきます。
