工事写真報告書

工事名 O 様 邸

工事箇所 外壁・その他 塗装工事一式

工事施工者 ベストホーム株式会社

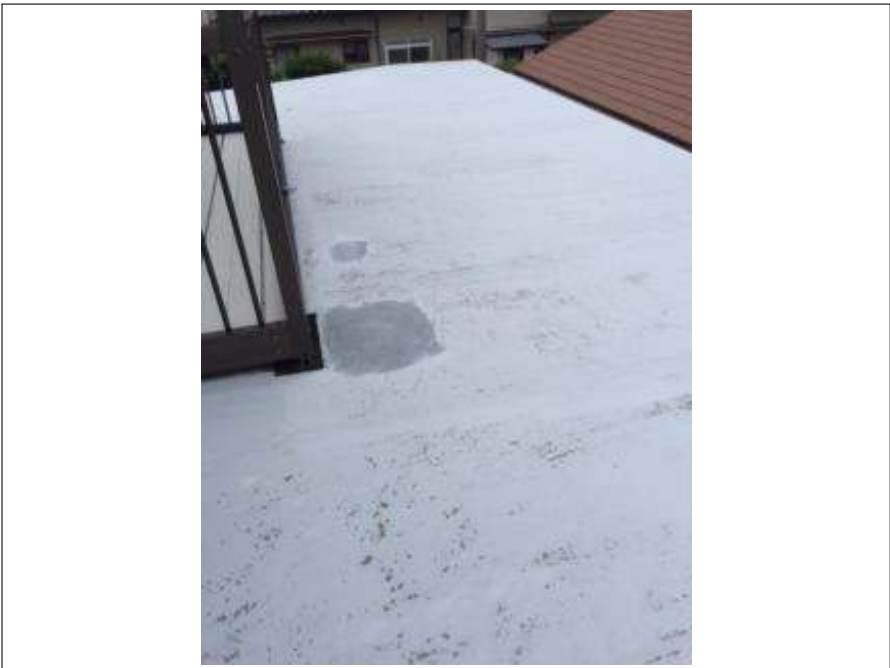
車庫屋上

経年劣化しています。

雨漏れをすると、施工の工程が増え

負担が増えますので、雨漏れする前

の塗装をお勧め致します。

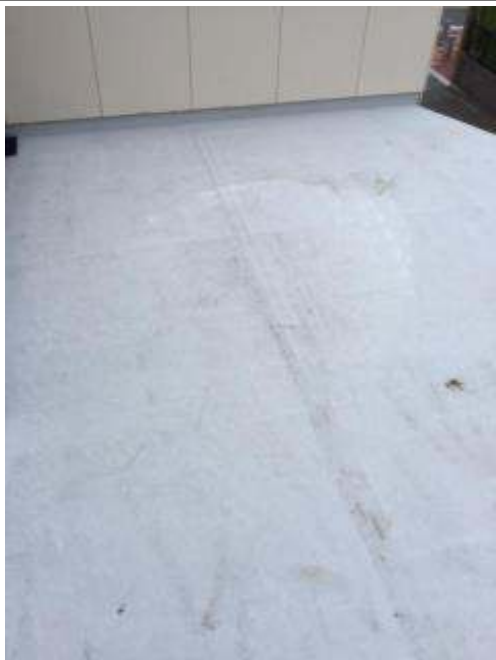
車庫屋上

同上

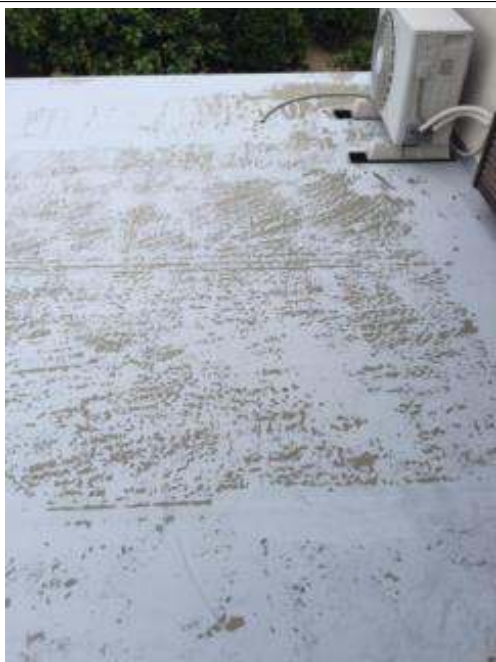
車庫屋上

旧塗膜が剥離をおこなっています。
このまま塗装しても旧塗膜から剥がれる恐れがありますので、密着の悪い旧塗膜をケレン作業で除去し塗装をしていきます。

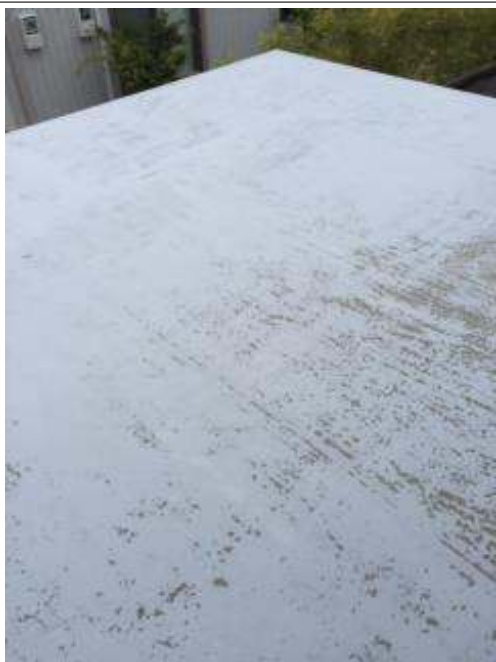
車庫屋上

同上

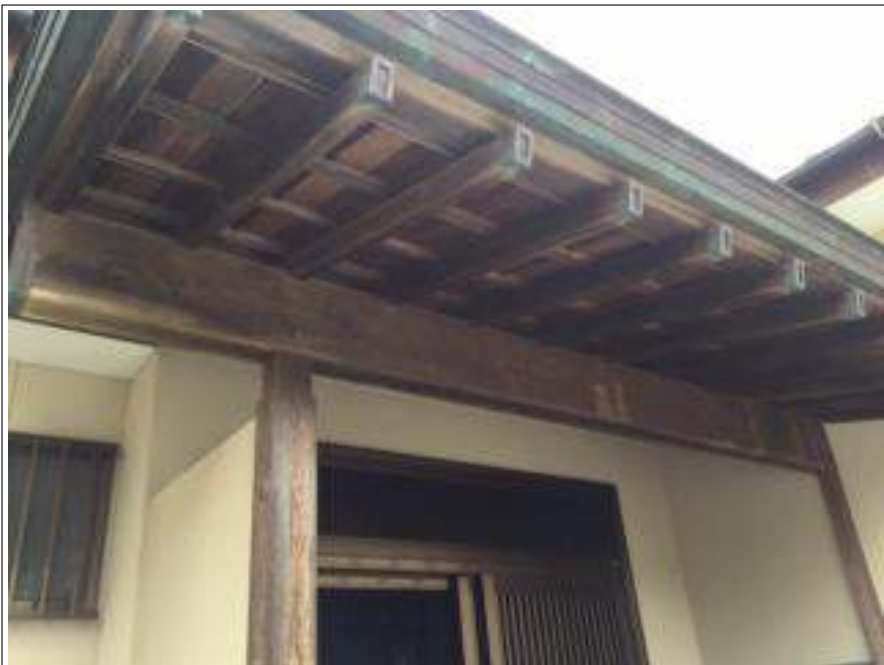
軒天 木部

経年劣化しています。劣化が進むと腐食や害虫の被害に繋がってきますので、この部分は防腐剤の入った、木目を活かす塗装をしていきます。

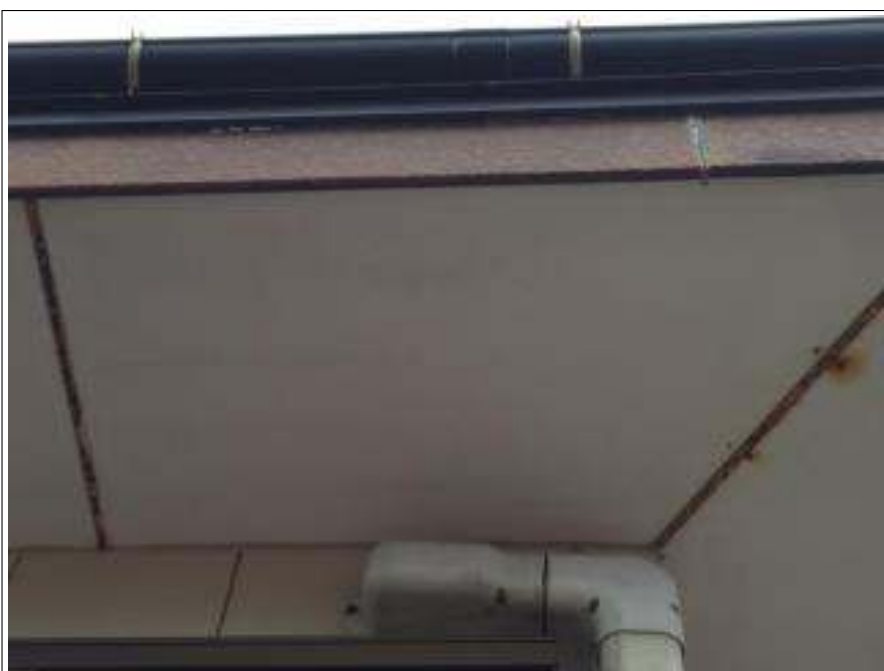
軒天

経年劣化しております。この部分は通気性の良い軒天専用の塗装をしていきます。

つなぎ目のサビが発生している部分は、サビ止めをおこない塗装をしていきます。

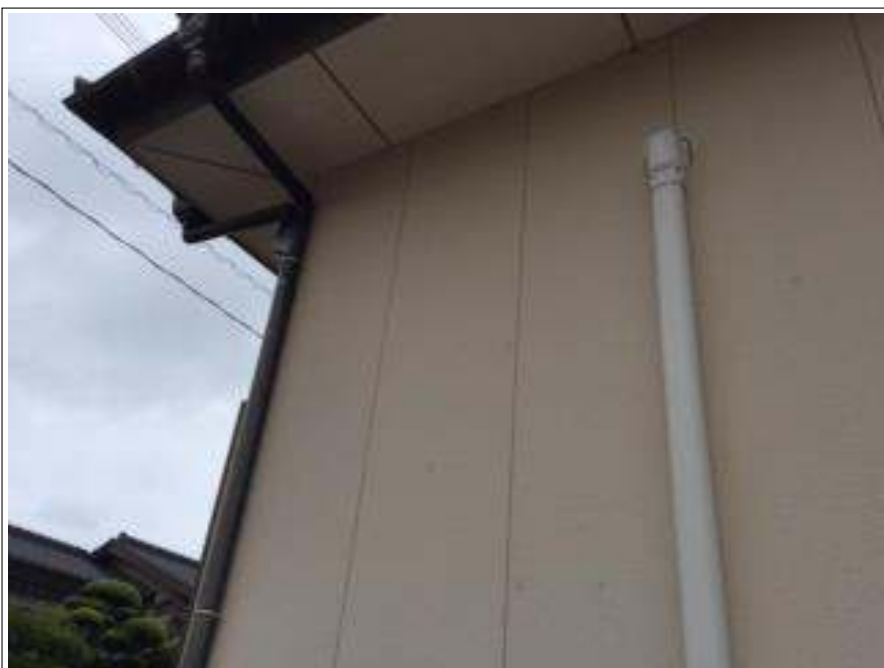
樋

こちらは塩ビ素材になります。劣化すると割れが生じたりすることがありますので、塩ビ専用の下塗りをおこない塗装をしていきます。

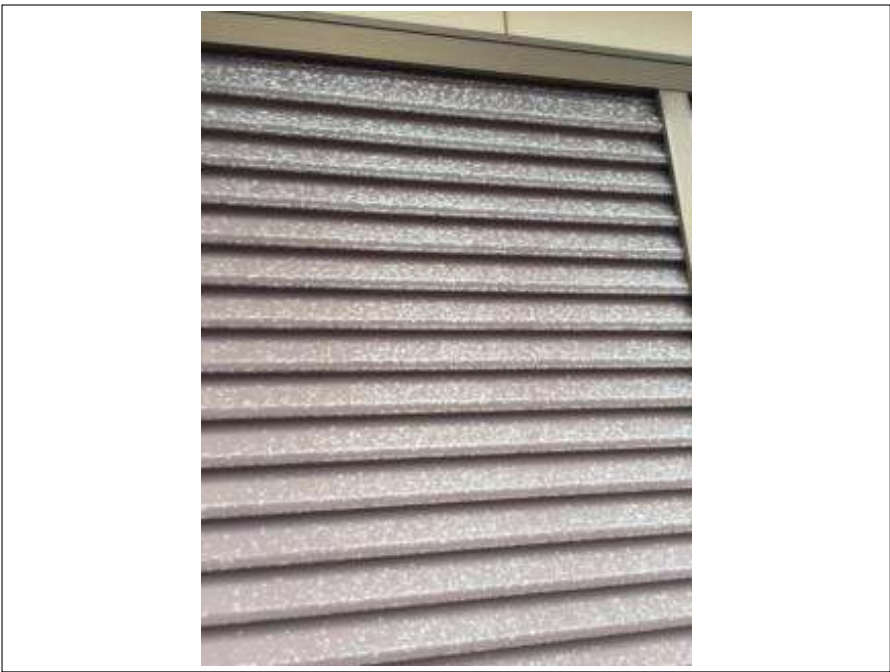
雨戸

この部分は鉄、スチール素材になります。劣化するとサビが発生してきますので塗装が必要です。

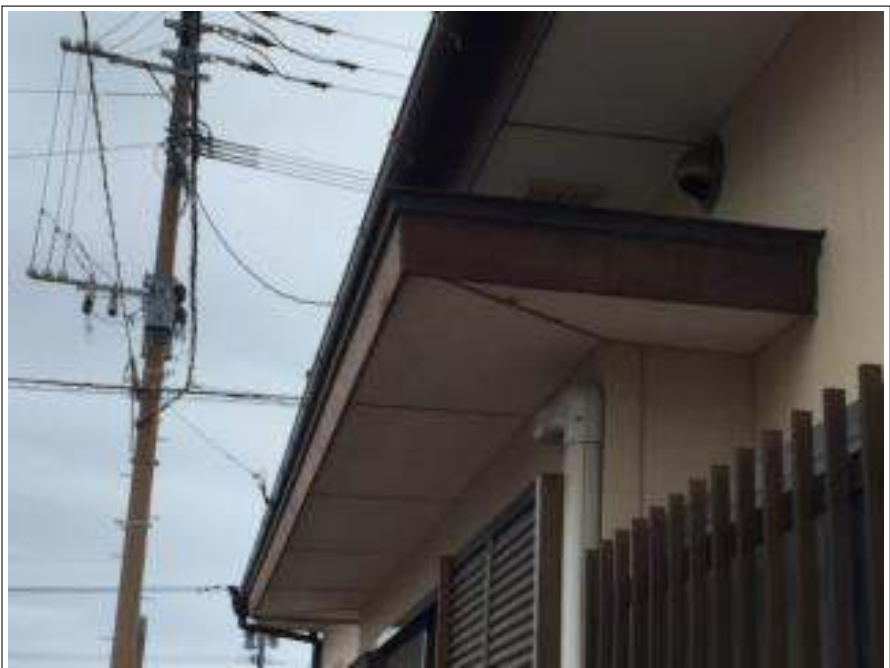
小庇

同上

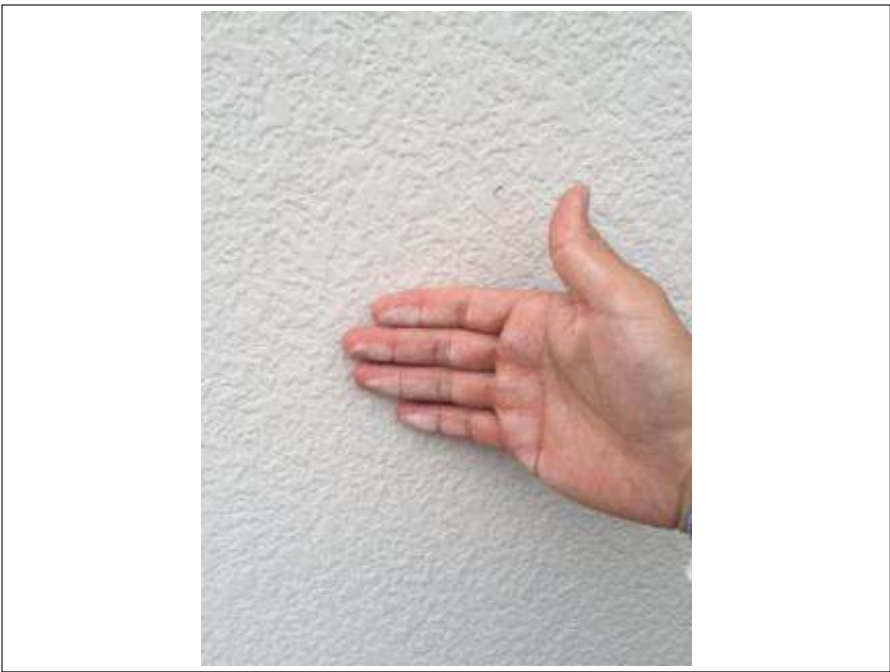
チョーキング現象

紫外線などにより塗膜の表面が劣化し、チョークの粉状のような状態になっています。

この状態になると表面から水や湿気を吸い込んでしまい、外壁や中の躯体の痛みにつながりますので、早めの塗装をお勧めします。

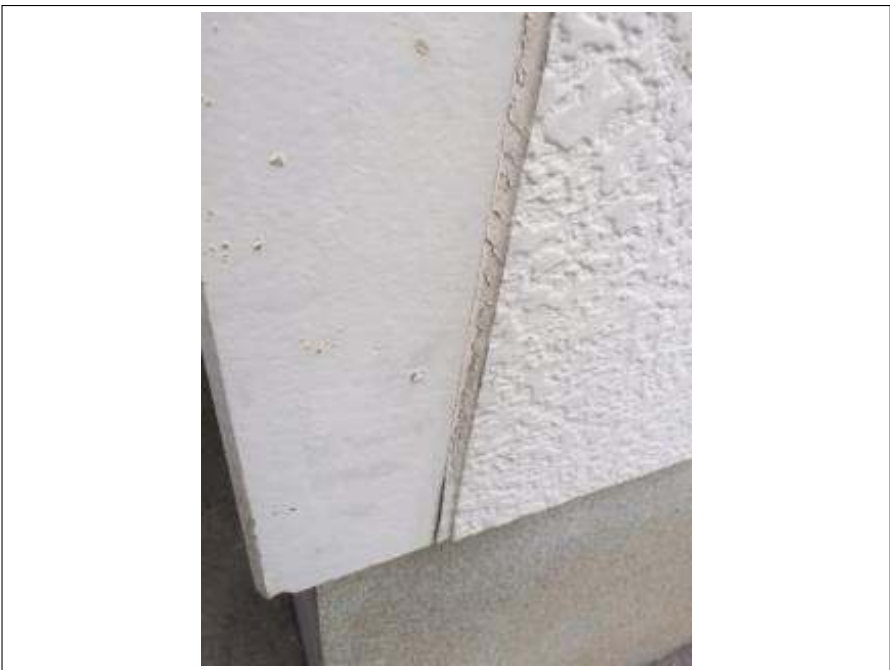
外壁 反り

外壁表面やシーリング劣化部から水が浸入し吸って乾いてを繰り返して、ボードの反りが見られます。一度反ると元には戻りませんので、反りがひどくなる前の塗装をお勧め致します。

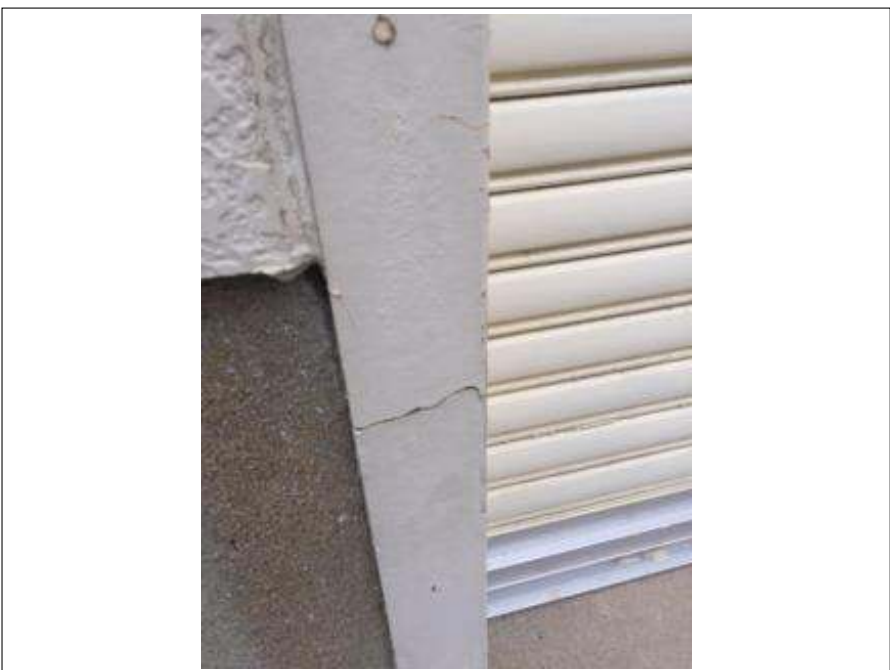
外壁 クラック部

この部分から雨水や湿気、炭酸ガス等が直接侵入し躯体・外壁の痛みや建物の寿命につながりますので、シーリング等で補修ををおこない塗装をしていきます。

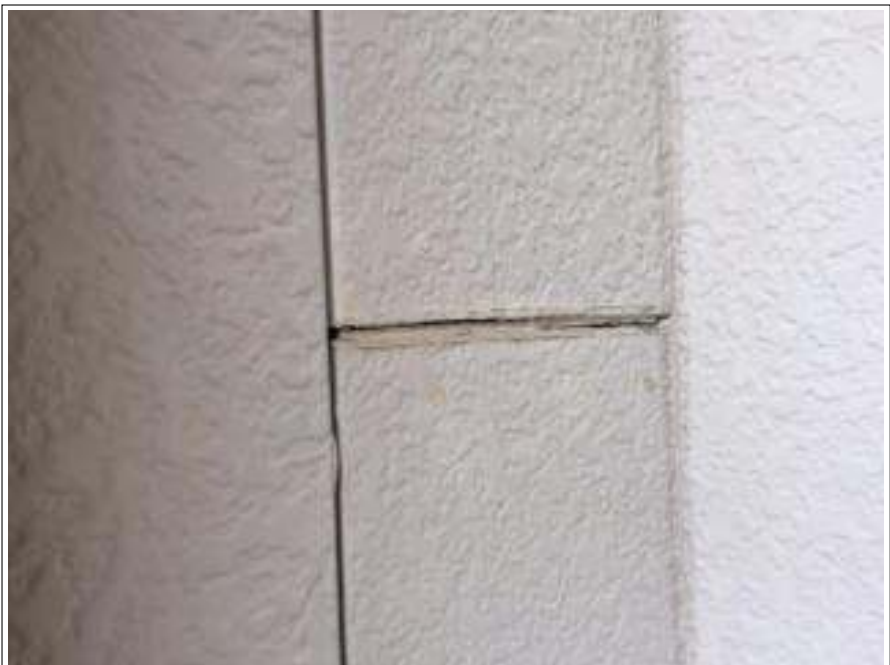
シーリング劣化部

この部分から雨水や湿気、炭酸ガス等が直接侵入し躯体・外壁の痛みや建物の寿命につながりますので、シーリング等で補修ををおこない塗装をしていきます。

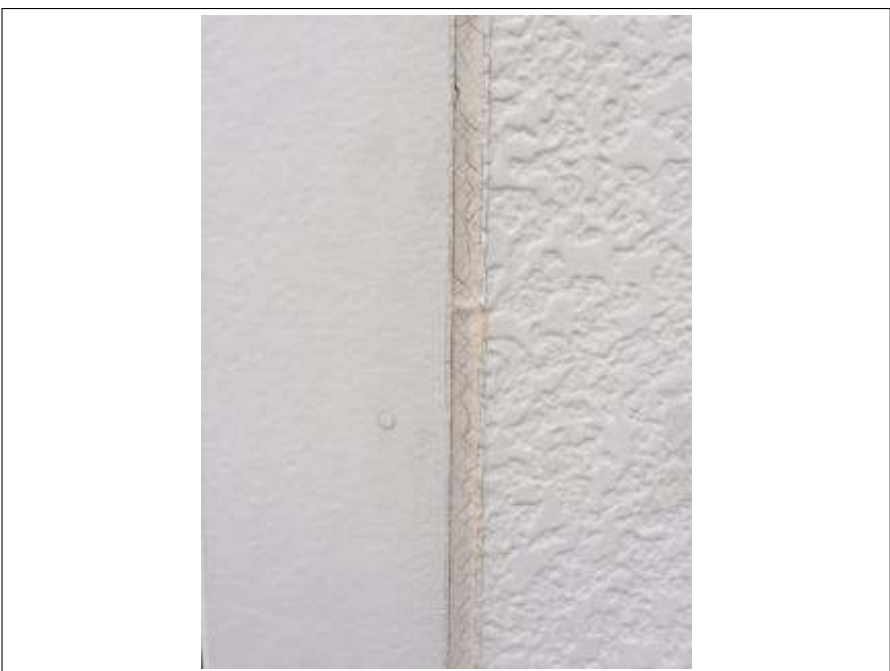
シーリング劣化部

同上
