工事写真報告書

工事名 S 様 邸

工事箇所 屋根・外壁・その他

工事施工者 ベストホーム株式会社

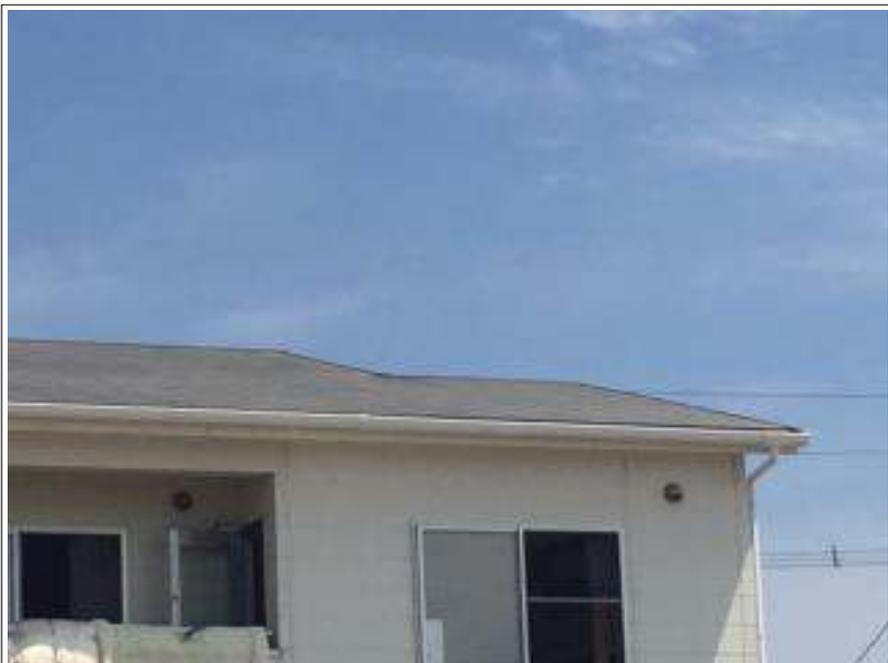
屋根

この素材はセメント:アスベスト(又は[°]ル[°]繊維)が85:15で作られています。

表面の塗装が新築当時はアクリル塗装を焼き付けており、7年ぐらい経過すると表面の防水効果が低下し、だんだん反りや割れが生じてきます。

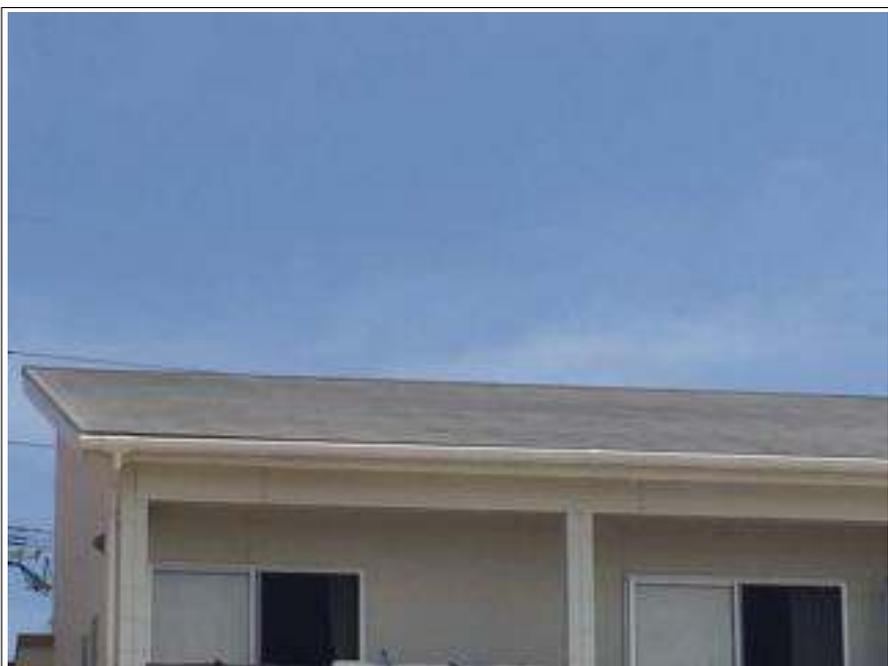
屋根

劣化し割れや反りがひどくなり葺き替えとなると、アスベストが入っている場合、処分費がかなりかかりますので、早めの塗装と維持をお勧めをします。

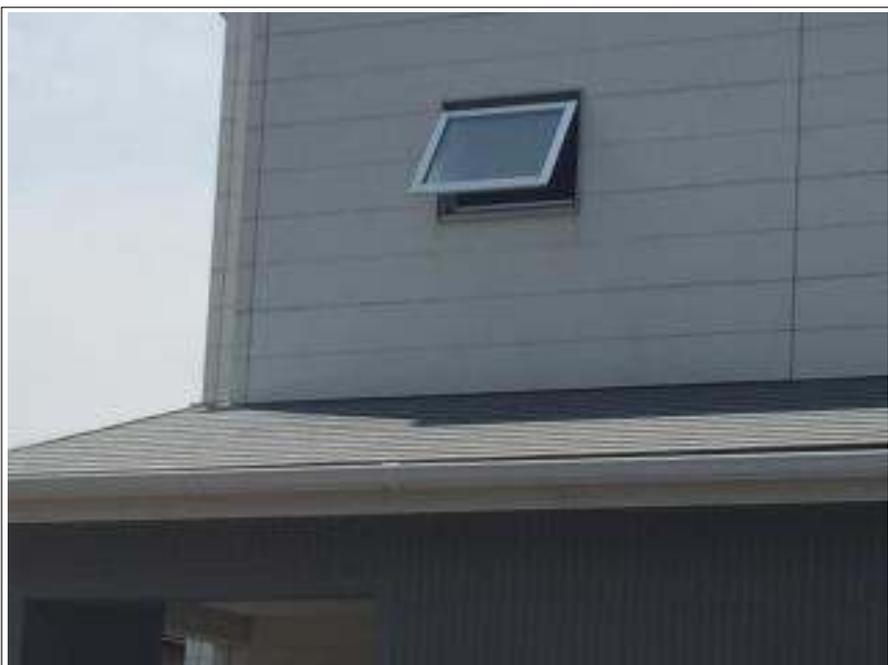
屋根

同上

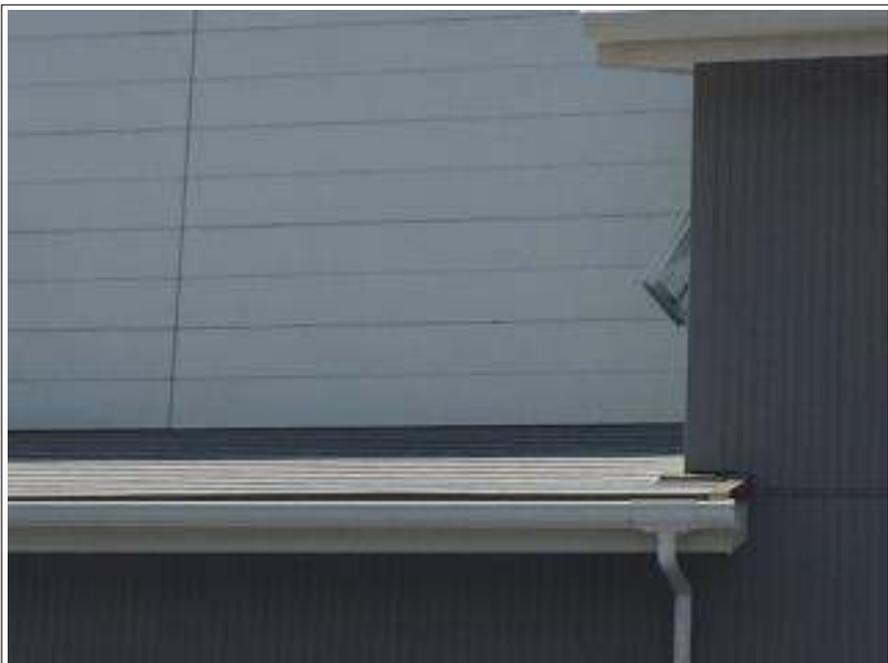
屋根

同上

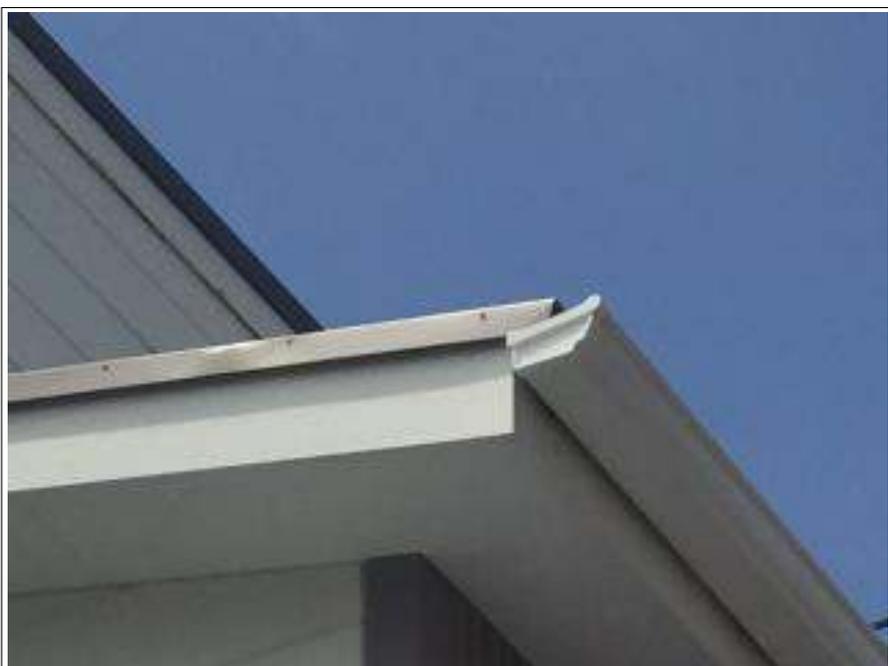
板金部

板金部の釘の浮きが見られます。
この部分は釘を打ち入れて、塗装を
おこないます。

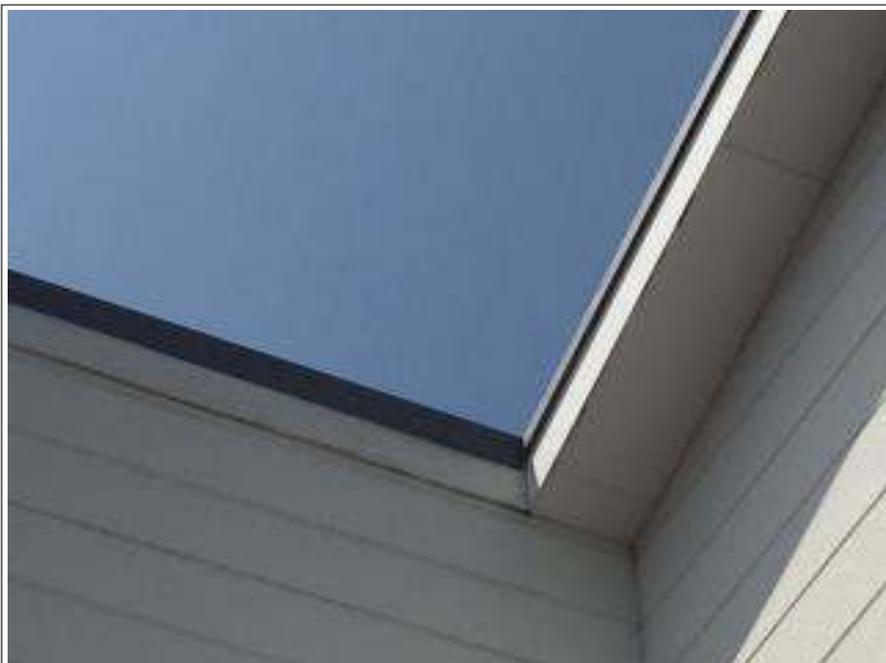
破風

経年劣化しています。

劣化すると腐食、お住まいの痛みにつながりますので、下塗り・上塗りをおこないます。

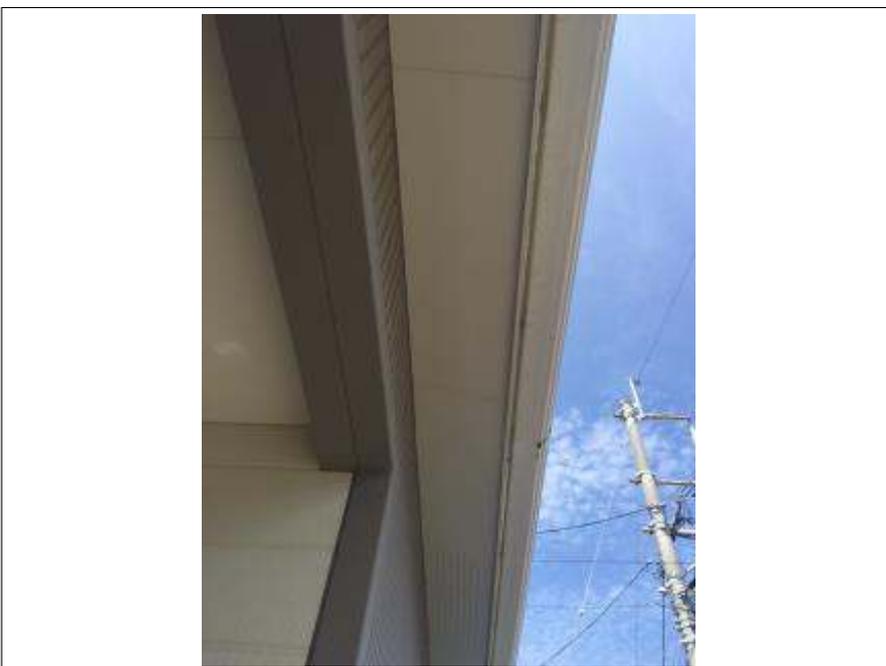
軒天

経年劣化しております。

この部分は通気性の良い軒天専用の塗装をしていきます。

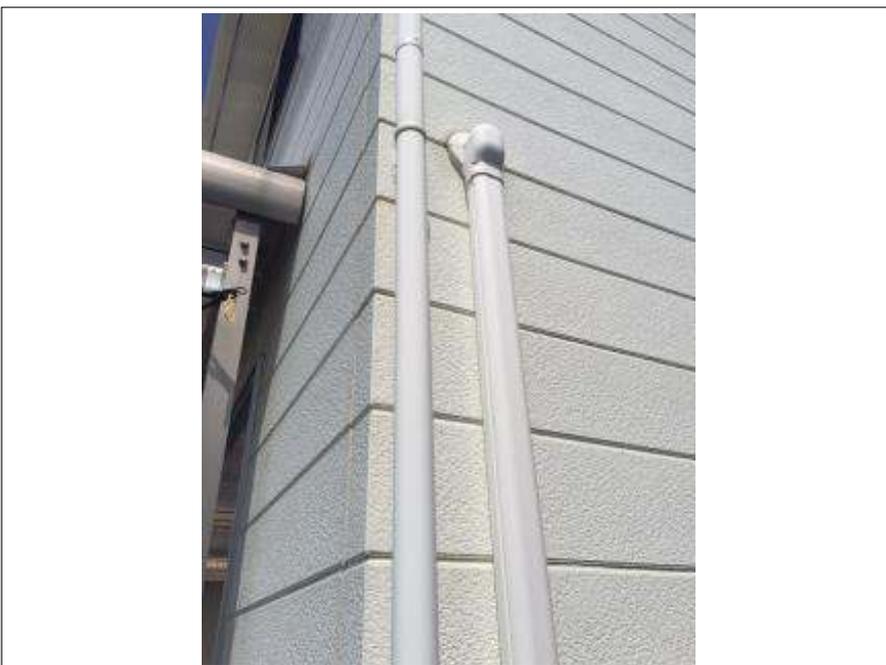
樋・ダクトカバー

こちらは塩ビ素材になります。

劣化すると割れが生じたりすることがありますので、塩ビ専用の下塗りをおこない塗装をしていきます。

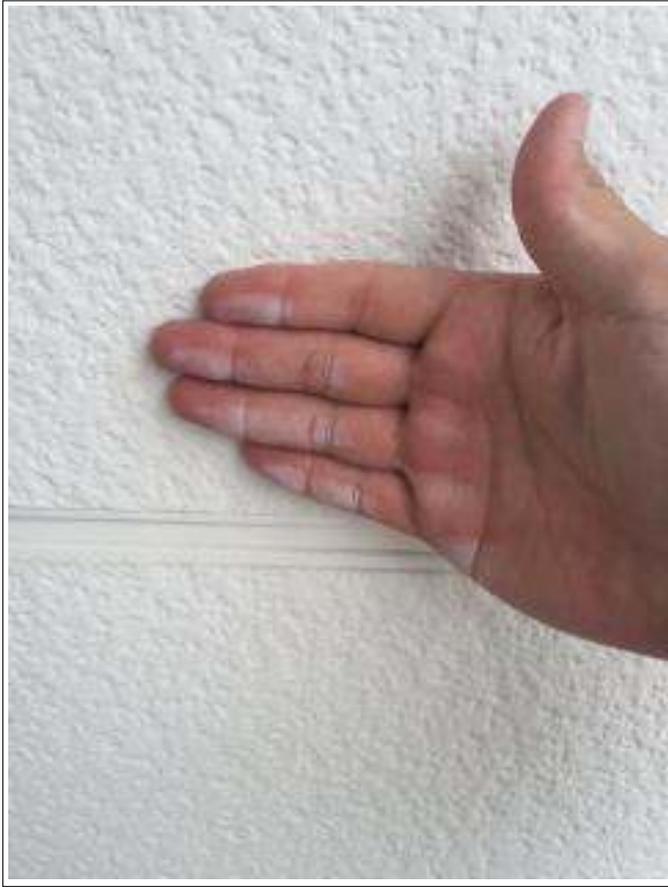
チョーキング現象

紫外線などにより塗膜の表面が劣化し、チョークの粉状のような状態になっています。

この状態になると表面から水や湿気を吸い込んでしまい、外壁や中の躯体の痛みにつながりますので、早めの塗装をお勧めします。

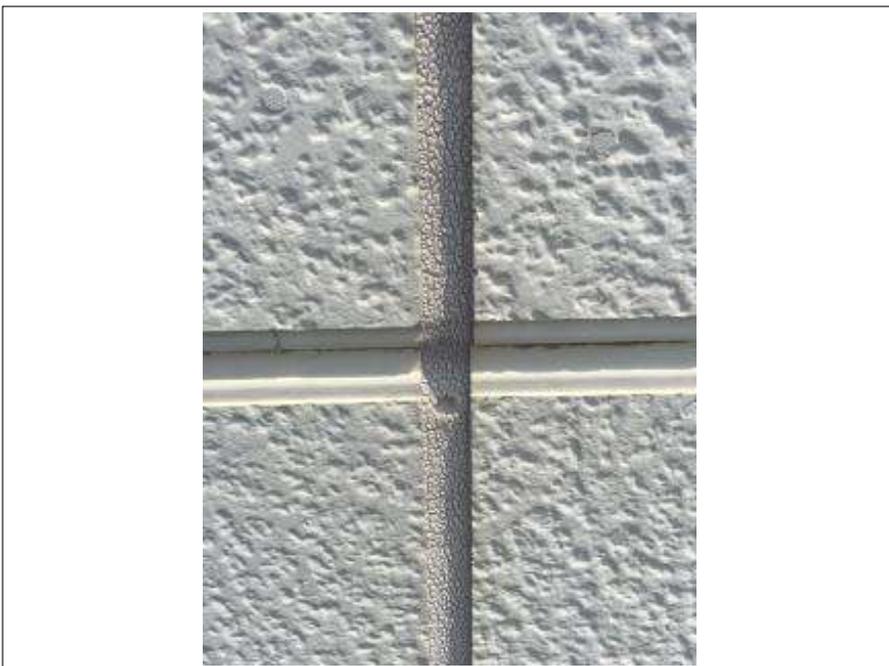
シーリング劣化部

全体的に見られます。

この部分から雨水や湿気、炭酸ガス等が直接侵入し躯体・ボードの痛みや建物の寿命につながります。

※ 両端が密着していますので打増しも可能ですが、今回は打替えて御提案させていただきます。

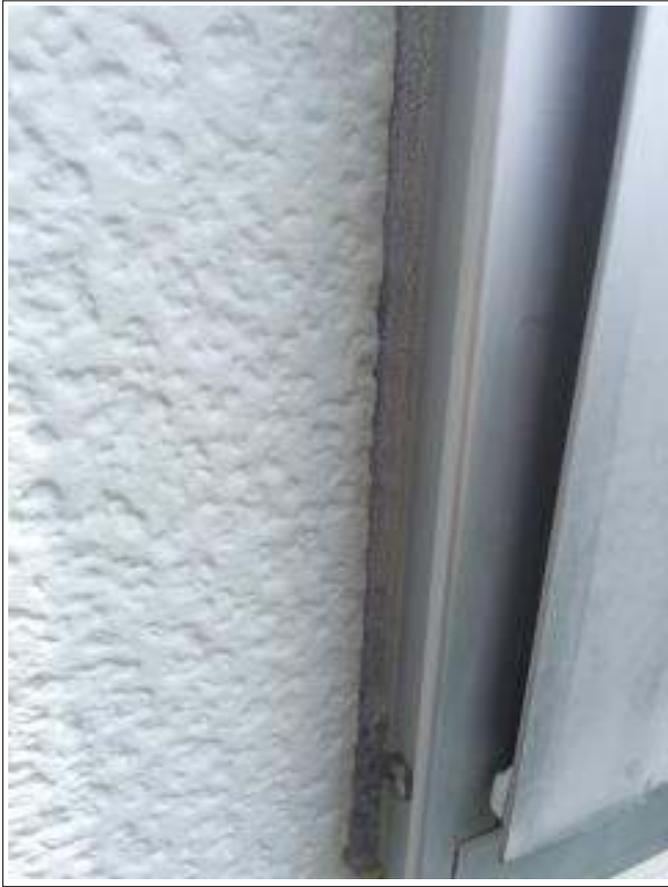
サッシ廻りシーリング 劣化部

見落としがちですが、サッシ廻りも劣化している部分がありますので、劣化している部分は打ち増しをおこない塗装をしていきます。
