工事写真報告書

工事箇所 コロニアル屋根塗装, 枯葉防止ネット設置工事

工事住所 北九州市 小倉北区 黒原

工事施工者 ベストホーム株式会社

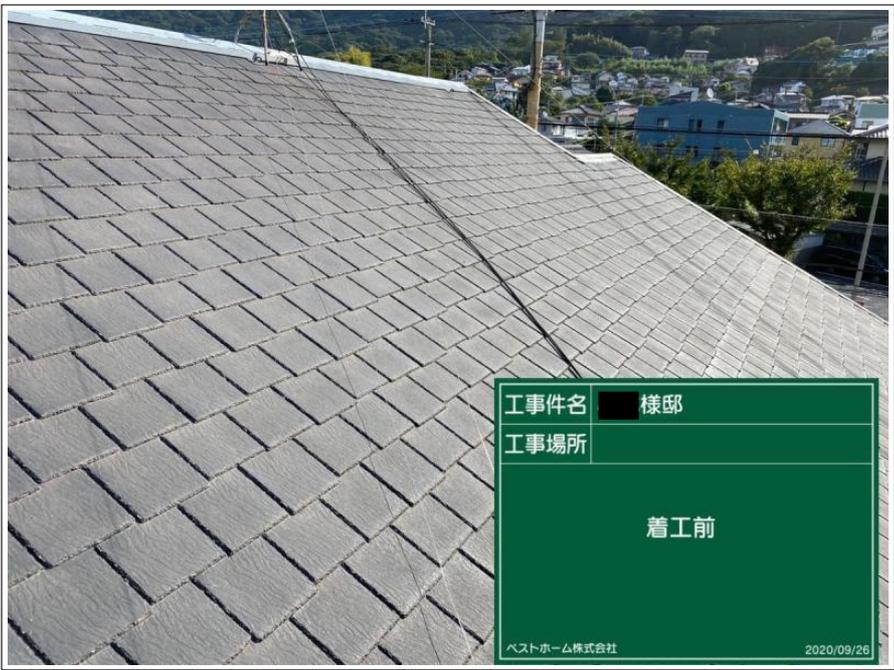
屋根 破損部

施工前

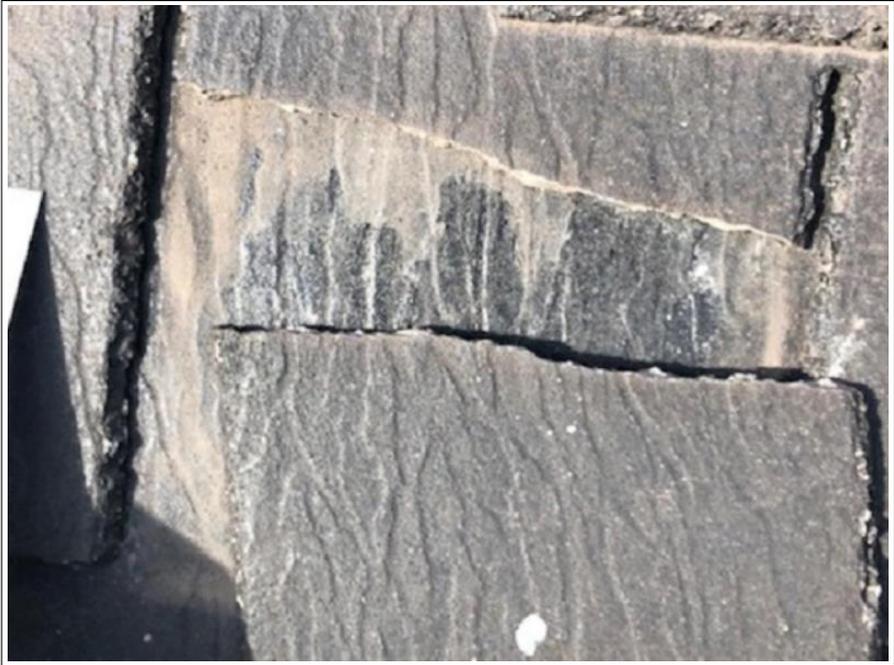
屋根 破損部

補修

施工中

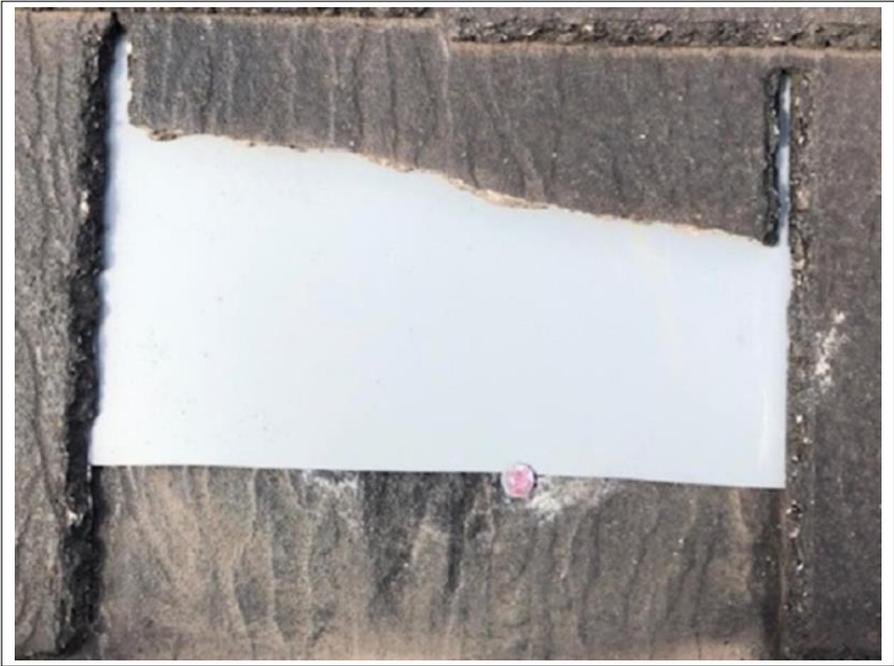
屋根 破損部

補修

施工中

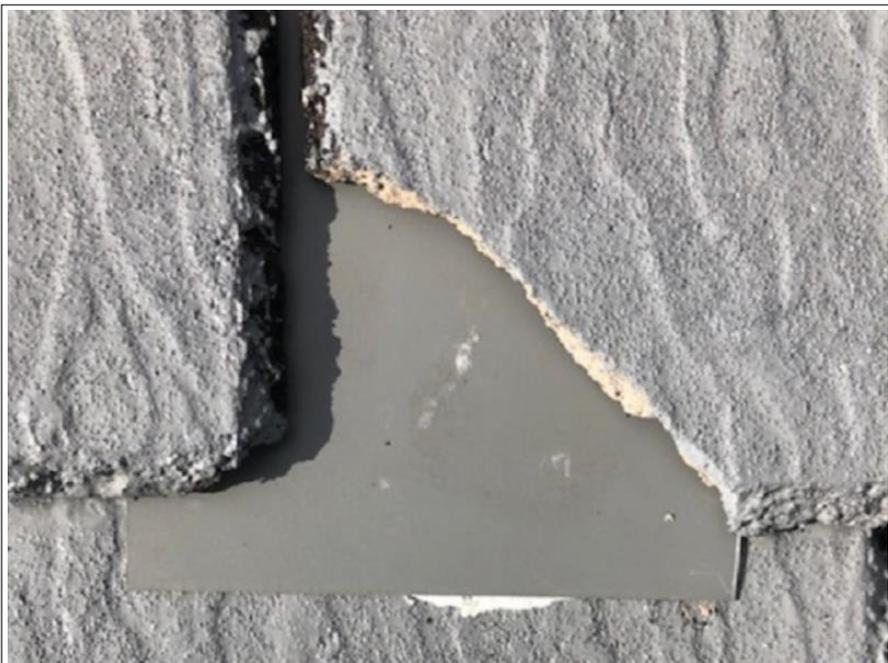
屋根 破損部

補修

施工中

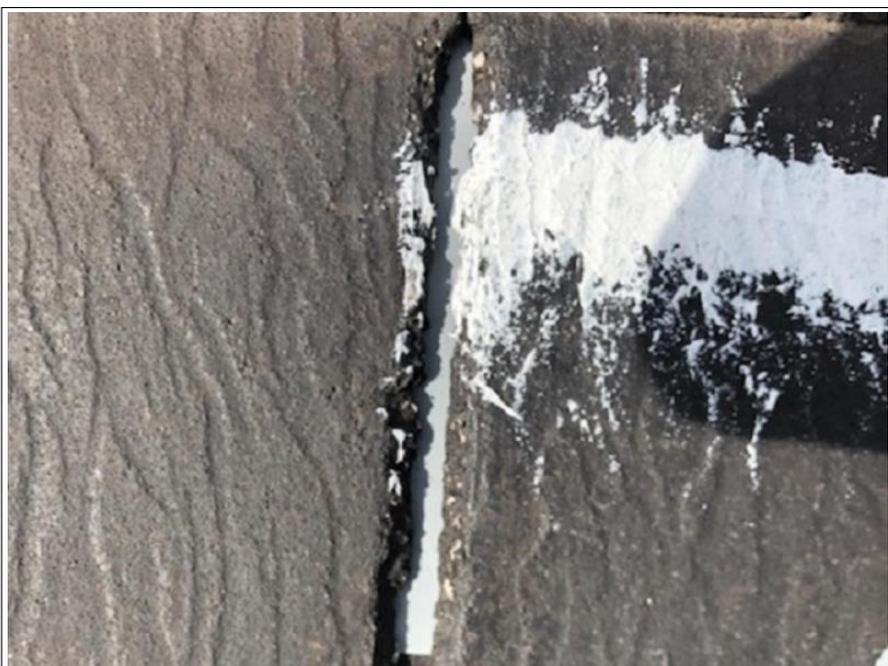
屋根 破損部

補修完了

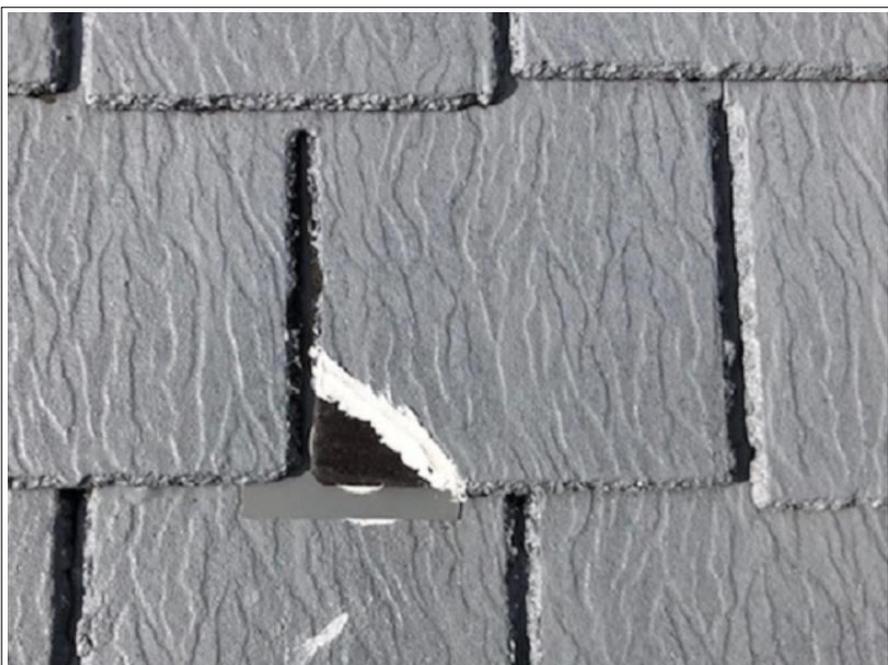
屋根 破損部

補修完了

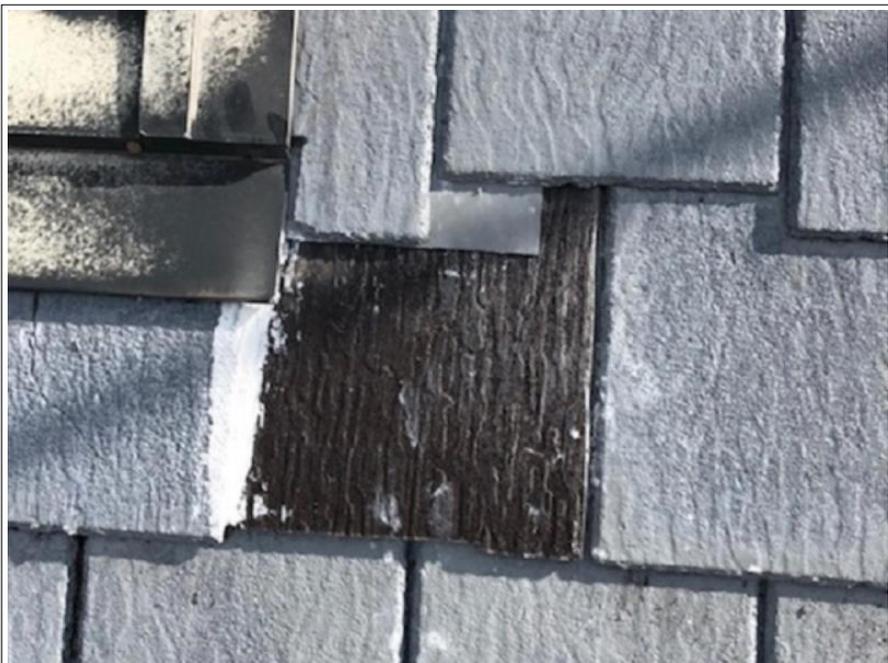
屋根 板金部

施工前

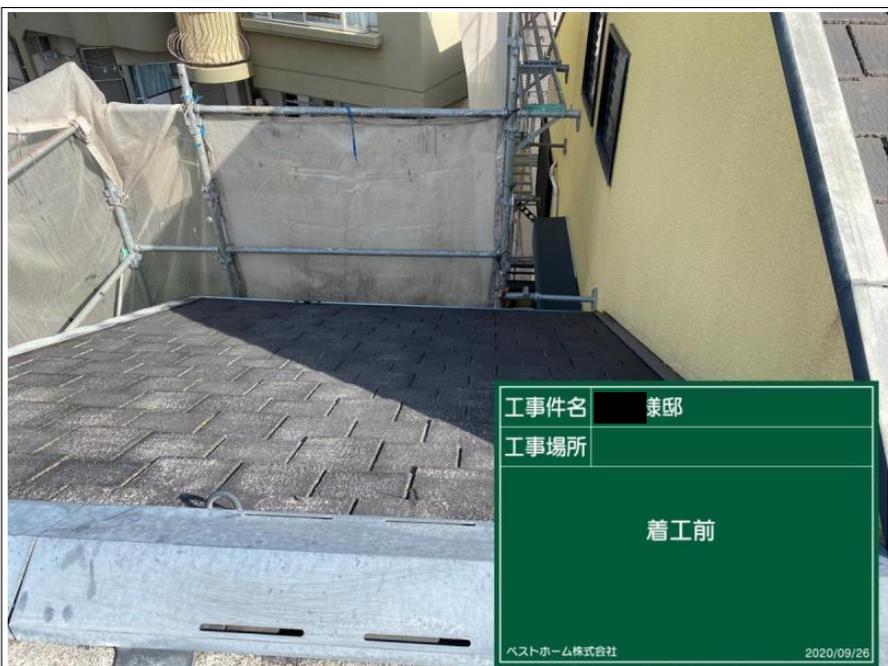
屋根 板金部

下地処理

ケレン中

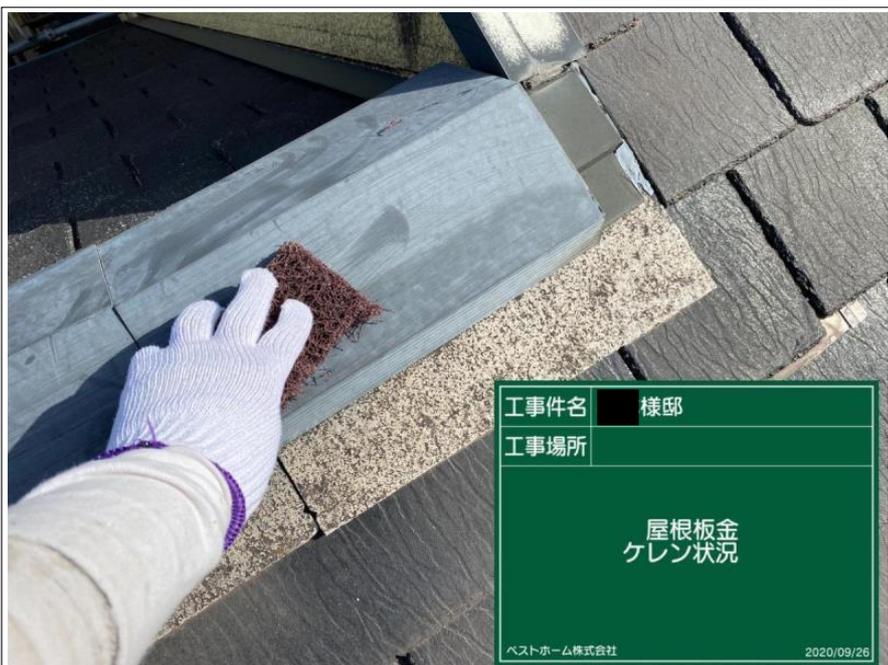
屋根 板金部

工事件名	様邸
工事場所	
屋根板金 ケレン状況	
<small>ベストホーム株式会社 2020/09/26</small>

下地処理

ケレン中

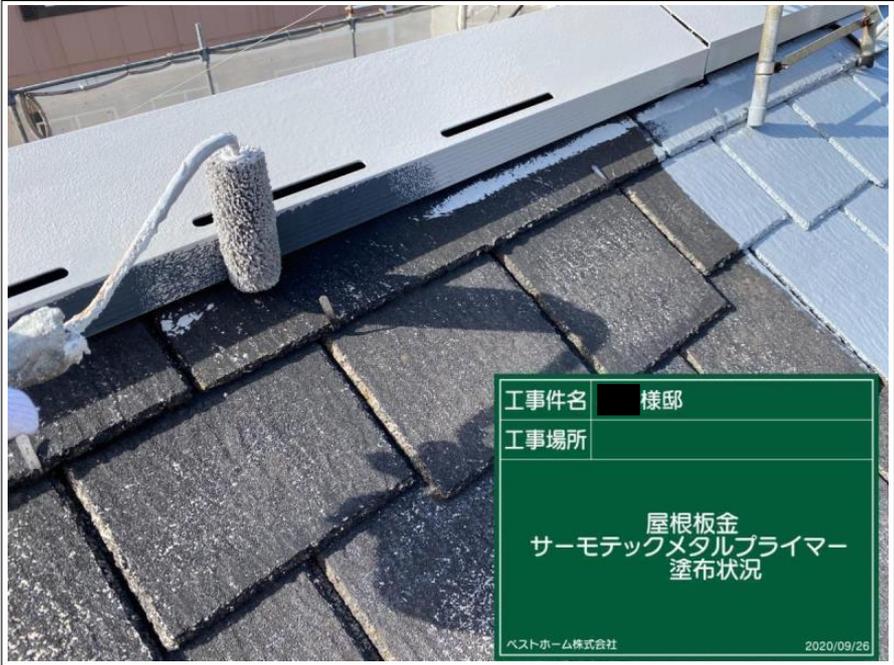
屋根 板金部

工事件名	様邸
工事場所	
屋根板金 サーモテックメタルプライマー 塗布状況	
<small>ベストホーム株式会社 2020/09/26</small>

錆止め塗布

施工中
