工事写真報告書

工事箇所 屋根・外壁・その他 塗装

工事住所 京都郡 みやこ町 犀川

工事施工者 ベストホーム株式会社

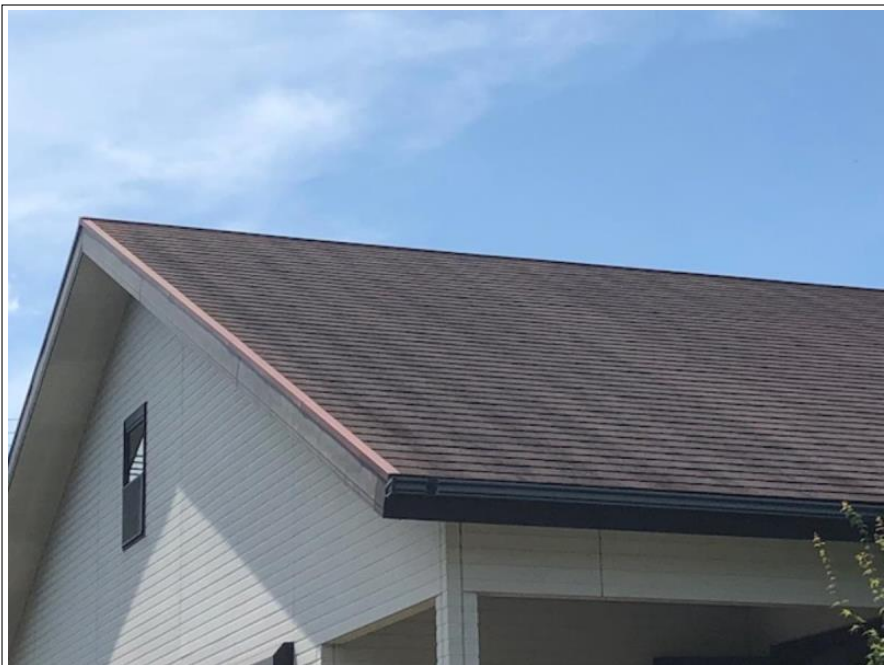
屋根

この素材はセメント:アスベスト(又は[°]ル[°]纖維)が85:15で作られています。

表面の塗装が新築当時はアクリル塗装を焼き付けており、7年ぐらい経過すると表面の防水効果が低下し、だんだん反りや割れが生じてきます

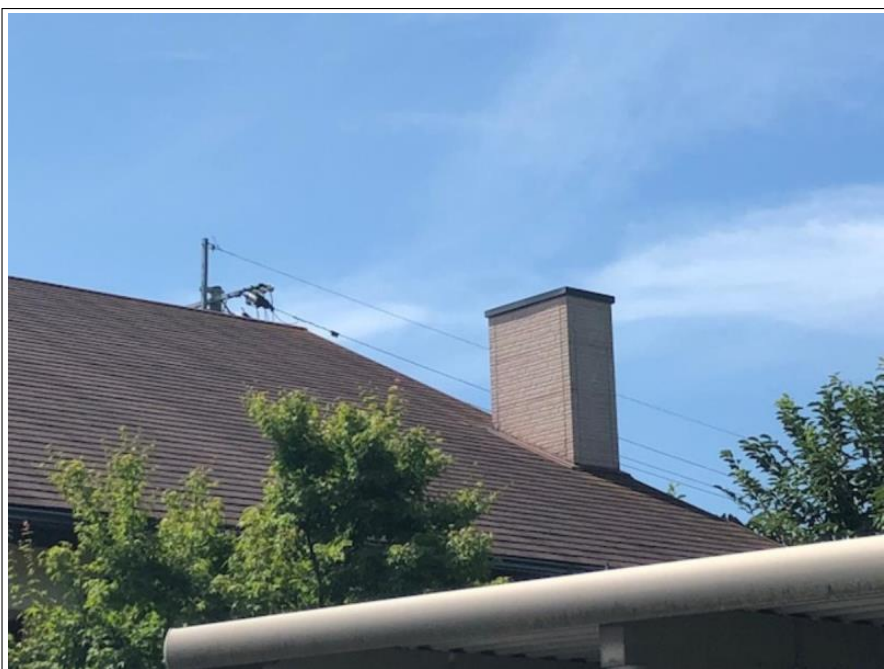
屋根

劣化し割れや反りがひどくなり葺き替えとなると、アスベストが入っているので処分費がかなりかかりますので、早めの塗装と維持をお勧めします。

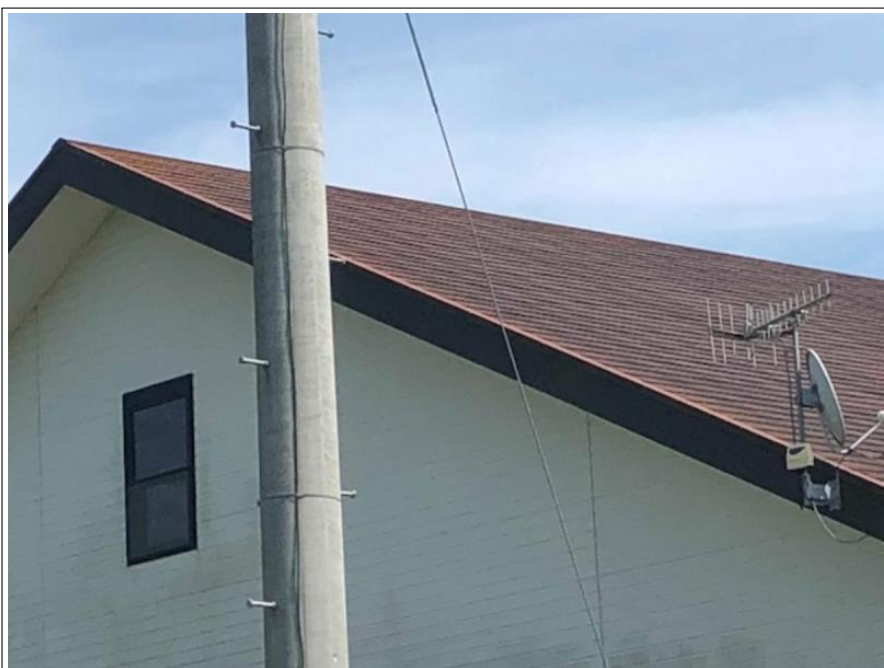
屋根

同上

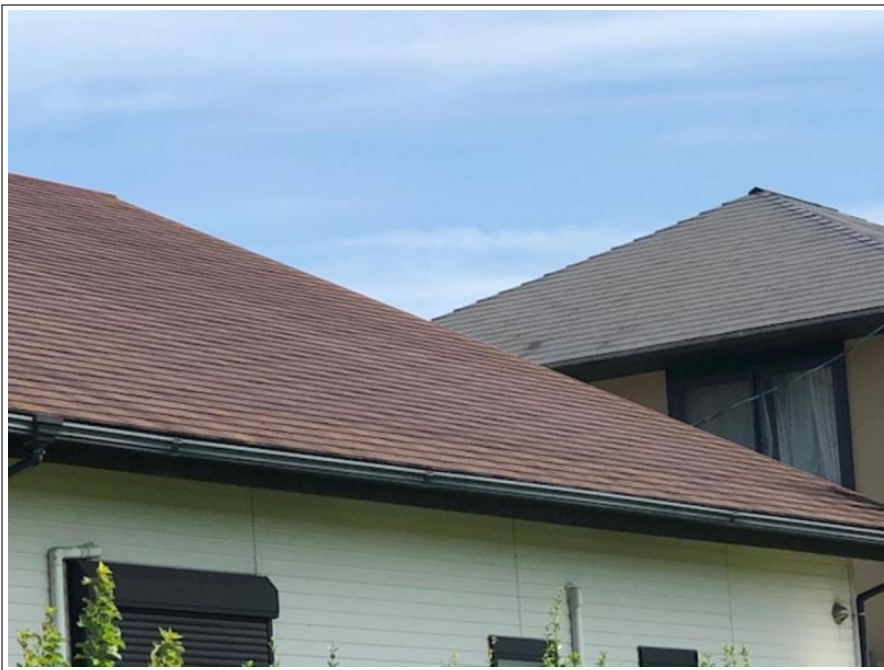
屋根

同上

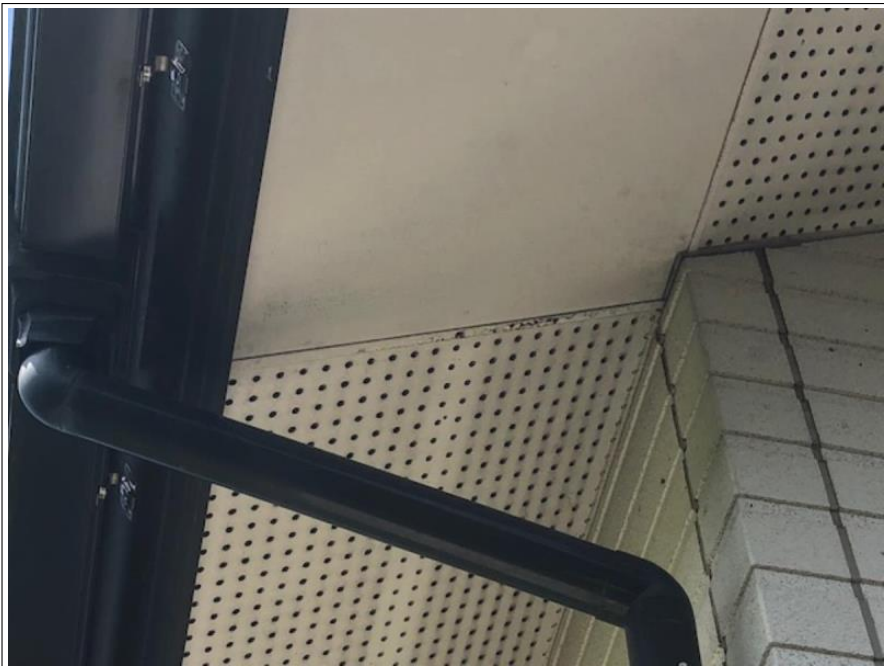
軒天

経年劣化しています。

※ジョイント部の剥離及びサビの発生が見られます。

この部分は、通気性の良い軒天専用の塗装をしていきます。

この部分は鉄部同様の下地処理をおこないます。

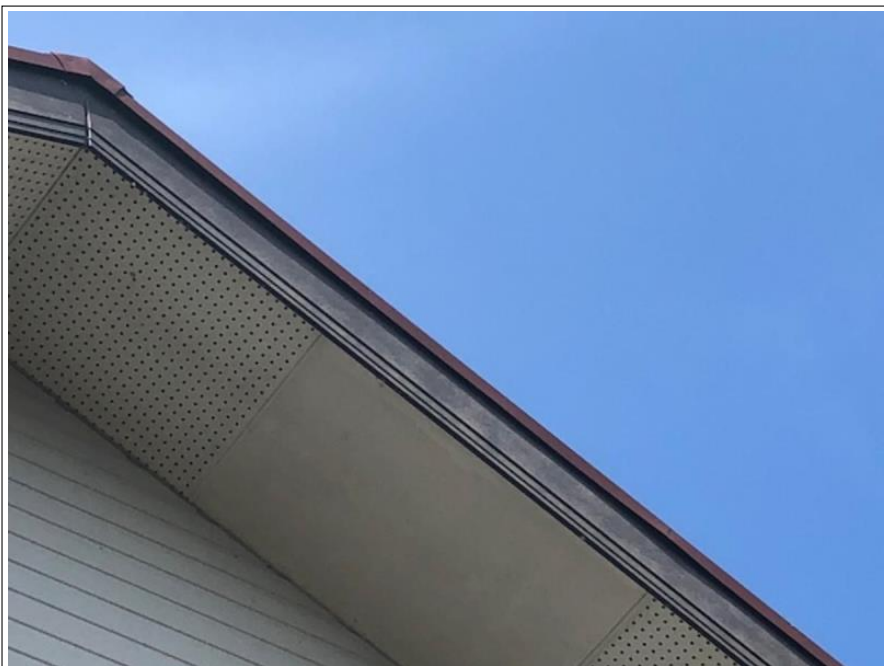
破風・鼻かくし

経年劣化しています。

劣化すると腐食、お住まいの痛みにつながりますので、下塗り・上塗りをおこないます。

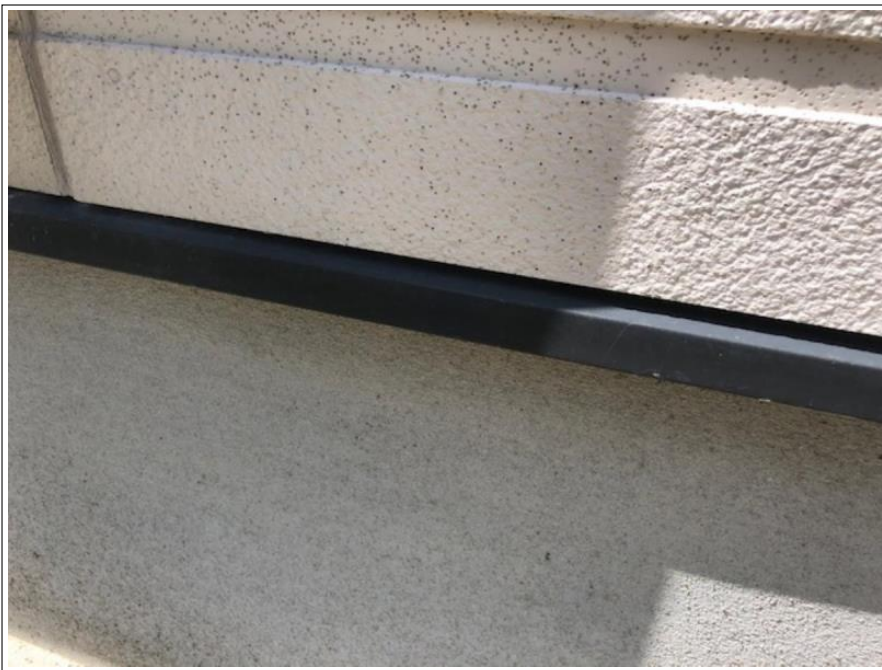
水切り・その他鉄部

鉄・スチール素材は、劣化するとサビが発生してきます。

サビが発生しているうえに塗装をしてもすぐにサビが表面化してきますので、ケレン作業・サビ止め等の下地処理を行い塗装をしていく必要があります。

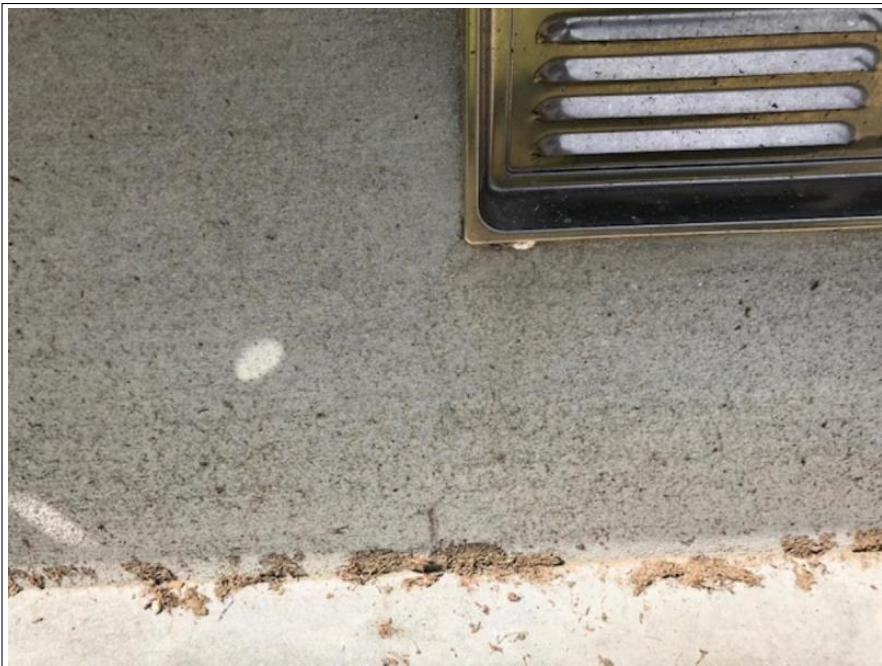
基礎

アルカリ性のコンクリートは空気中の二酸化炭素や酸性雨と結合することによって徐々に中性化されます。

中性化されたコンクリートは表面にヒビが入るだけでなく、内部の鉄筋の腐食や膨張につながり構造物の性能低下につながりますので、シーリング等で補修をおこないます。

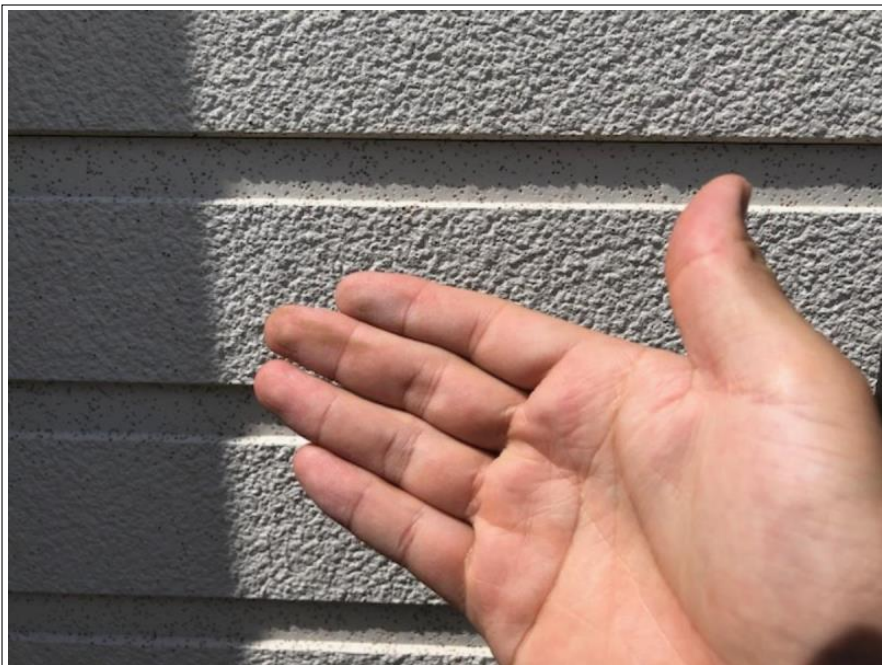
チョーキング現象

紫外線などにより塗膜の表面が劣化し、チョークの粉状のような状態になっています。この状態になると表面から水や湿気を吸い込んでしまい、外壁や中の躯体の痛みにつながりますので、早めの塗装をお勧めします。

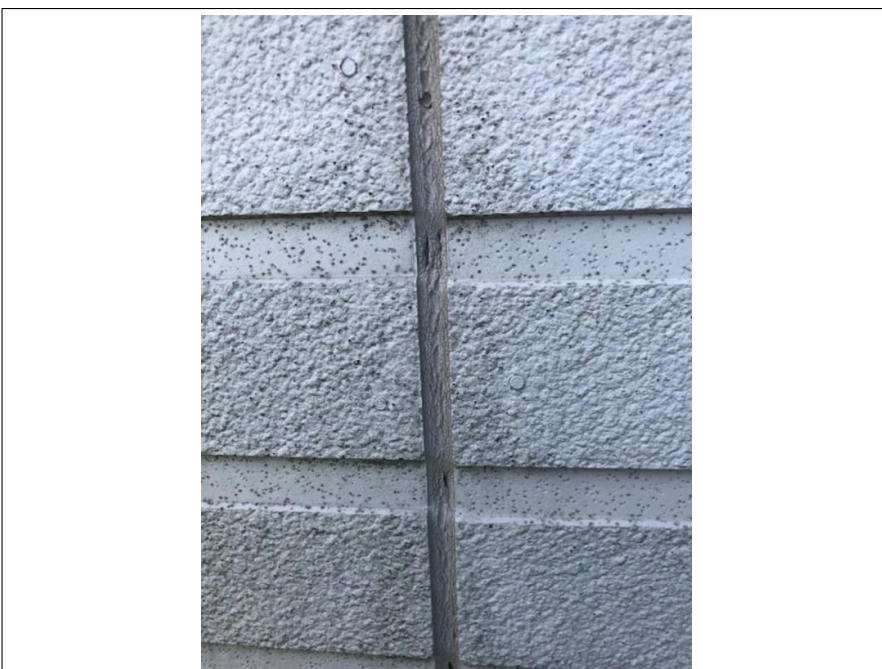
ボードシーリング

全体的に劣化しております。この部分から雨水や湿気、炭酸ガス等が直接侵入し躯体・外壁の痛みや建物の寿命につながりますので、ボードシーリング部は打替えをおこない塗装をしていきます。

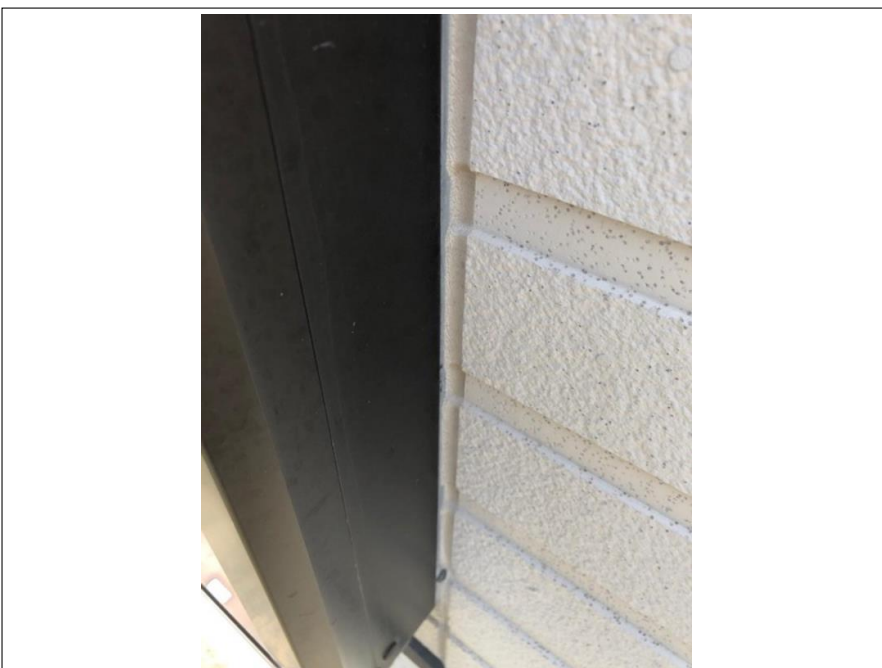
サッシ廻り シーリング

サッシ廻りも劣化しています。この部分は深く撤去の際にサッシや外壁を痛めたり、打替え後に雨漏れしてくる場合がありますので、打増しをおこない塗装をしていきます。

※現状雨漏れしている場合は、打替え施工が必要になります。

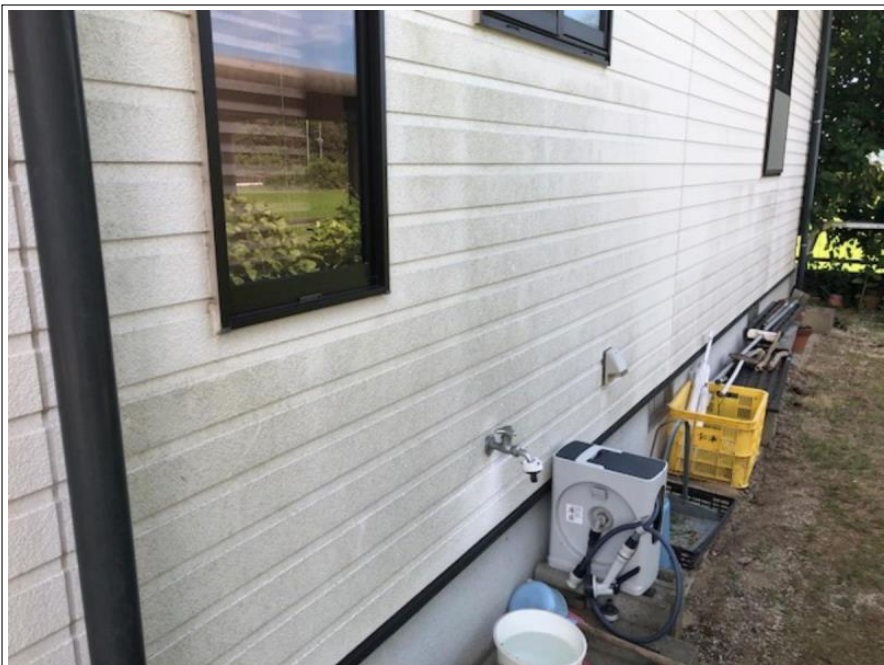
外壁 カビ発生部

カビの発生が見られます。
カビの上にくら良い塗装をして
も、カビの根が残っている以上塗膜
を突き破って表面化してきますの
で、カビの根を抑える必要がありま
す。
