屋根・外壁・その他 塗装工事

福岡県北九州市小倉北区片野

作成日 2020/12/25

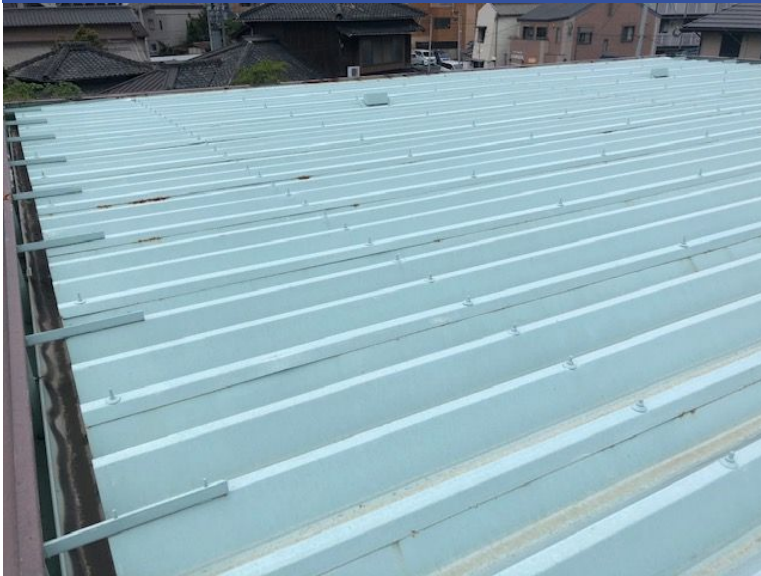
折板屋根

鉄・スチール素材の屋根になります。全体的にサビの発生が見られ、サビの腐食が進むと穴が開き、雨漏れの原因や補修費がかなりかかってきますので、早めの塗装をお勧め致します。

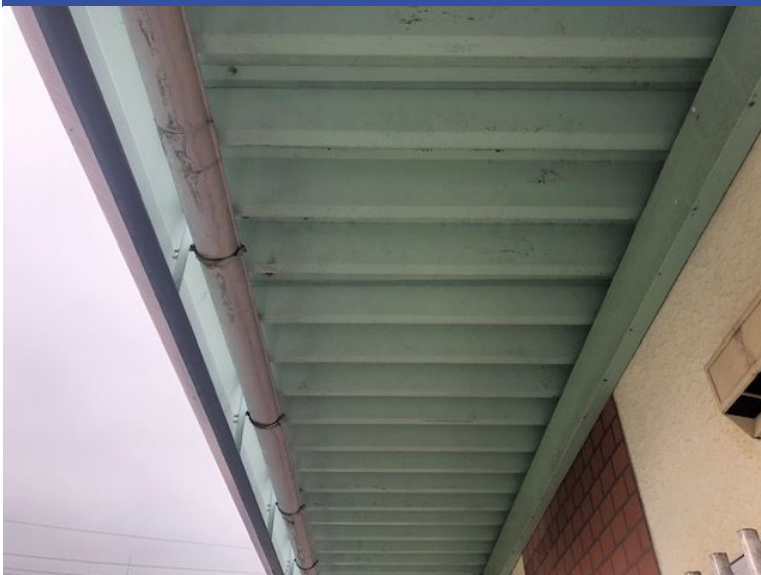
折半屋根 裏側

同上

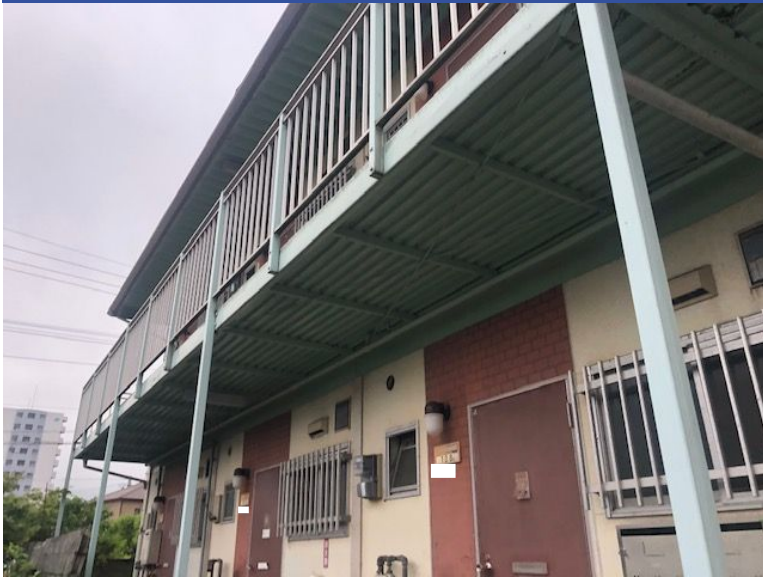
外観

こちらは鉄・スチール素材になります。劣化進むと腐食やサビの発生がしてきますので、劣化が進む前のメンテナンスをお勧め致します。

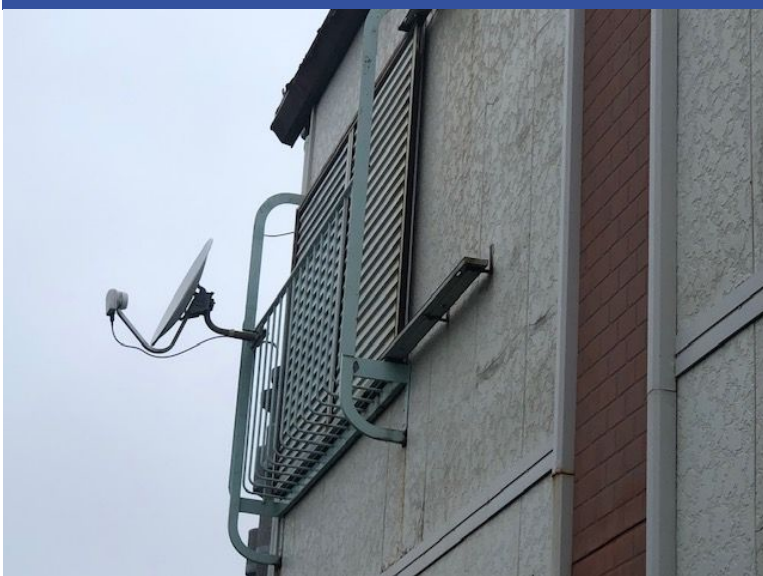
雨戸

同上

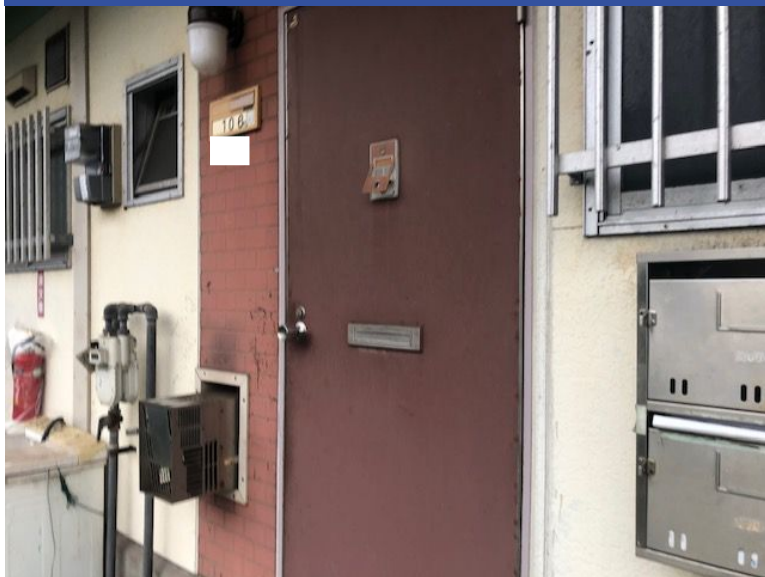
鉄部

同上

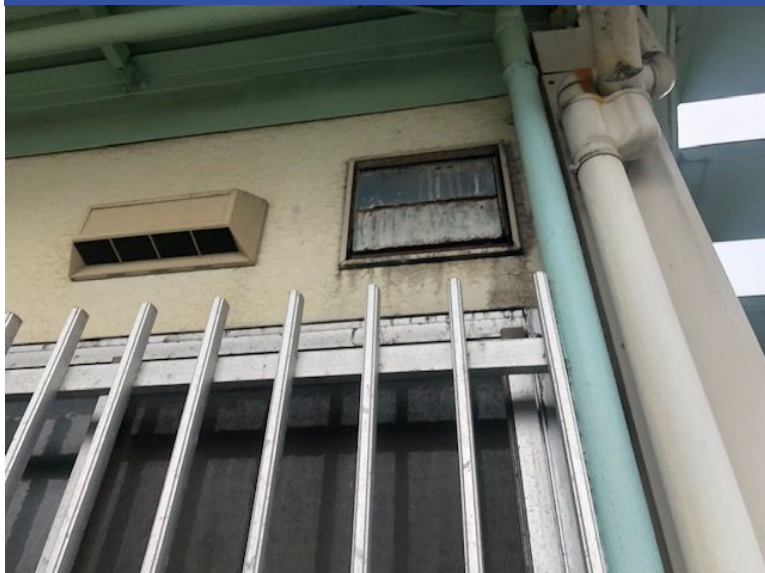
換気フード

同上

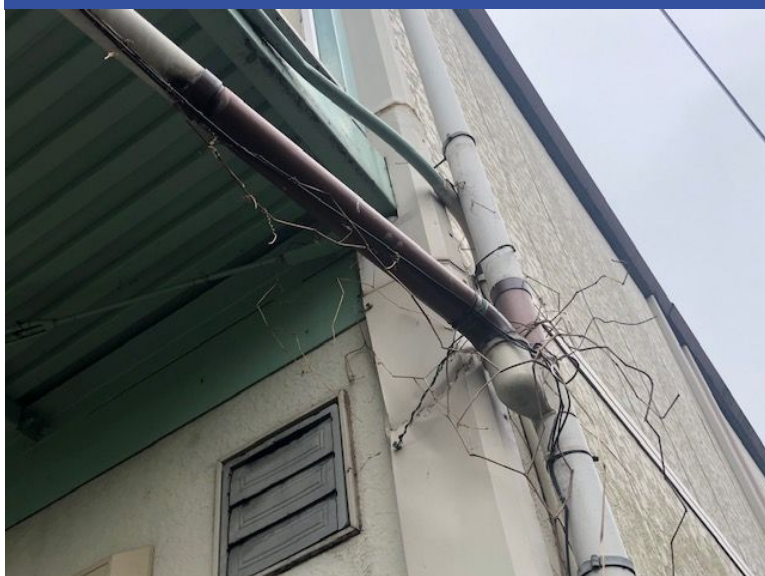
雨樋

この部分は塩ビ素材になります。劣化すると割れが生じたりすることがありますので、塩ビ専用の下塗りをおこない塗装をしていきます。

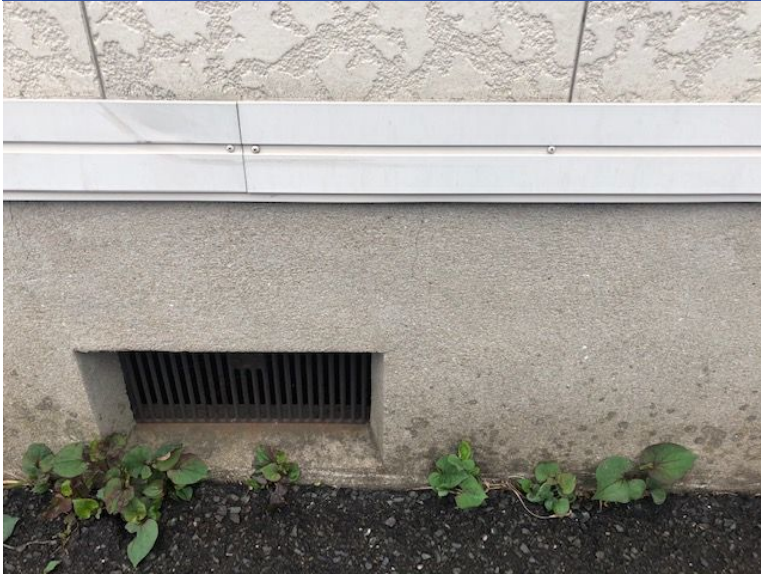
基礎

アルカリ性のコンクリートは空気中の二酸化炭素や酸性雨と結合することによって徐々に中性化されます。
中性化されたコンクリートは表面にヒビが入るだけでなく、内部の鉄筋の腐食や膨張につながり構造物の性能低下につながりますので、シーリング等で補修をおこないます。

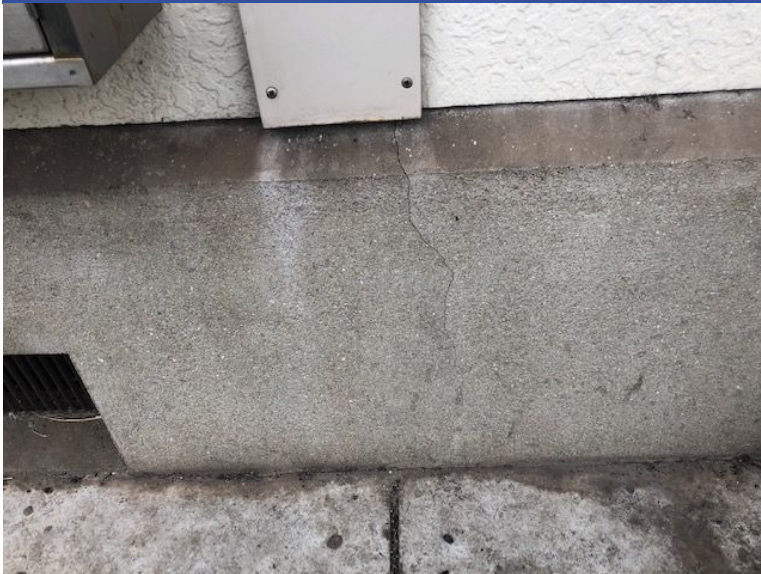
基礎

※0.3mm以上のクラックは、シーリング材等での補修が必要になります。

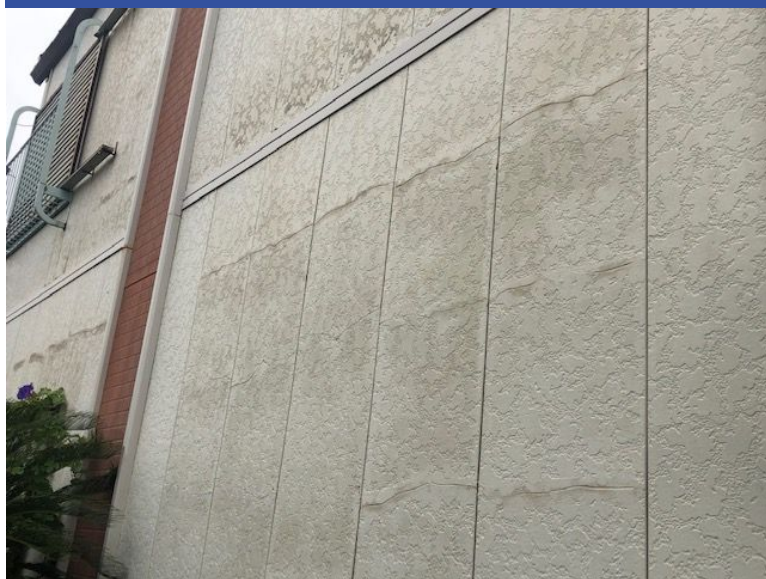
外壁 現状

劣化している部分があります。
この部分から雨水や湿気、炭酸ガス等が直接浸入し躯体・ボードの痛みや建物の寿命に繋がりますので、下塗りやシーリング材等で補修をおこない、塗装をしていきます。

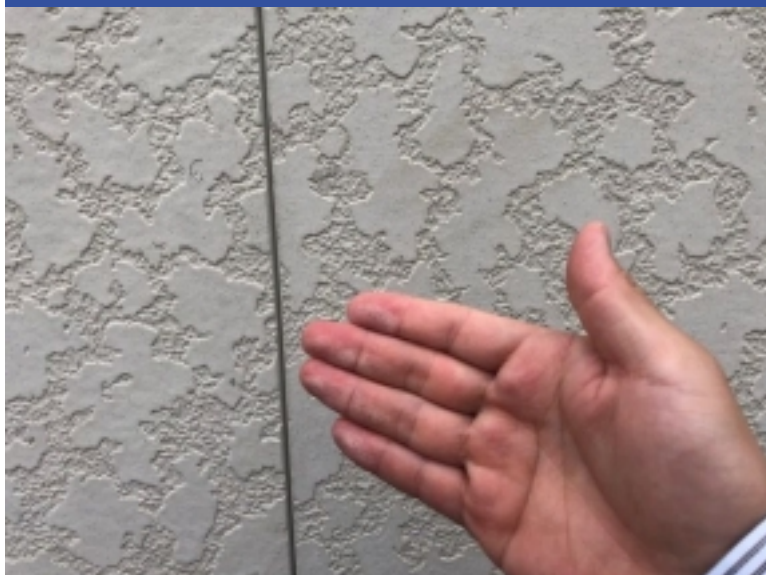
外壁 チョーキング現象

紫外線などにより塗膜の表面が劣化し、チョークの粉状のような状態になっています。
この状態になると表面から水や湿気を吸い込んでしまい、外壁や中の躯体の痛みにつながりますので、早めの塗装をお勧めします。
