屋根・外壁・付帯 塗装工事

小郡市津古

着工日 :
完工日 :
作成日 : 2021/08/11

ベストホーム株式会社

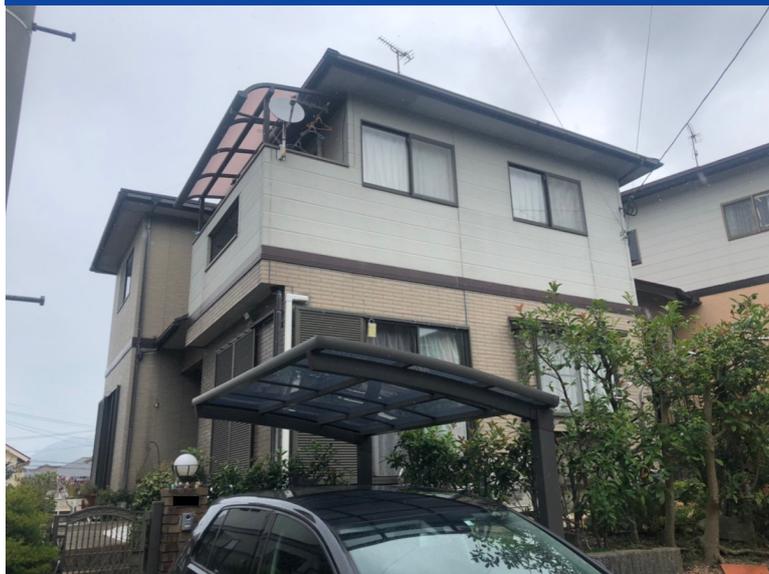
外観

2階テラス部分に関しましては、年数が経っており足場を組む際に屋根材を外すと、経年劣化している為割れる恐れがあります。

施工方法としましては

- ①全面張替え(別途費用)
- ②既存脱着・取付(別途費用)
- ③下からサポートをして足場設置

※②③に関しましては、割れた屋根材の交換は別途費用がかかりますので御了承下さい。

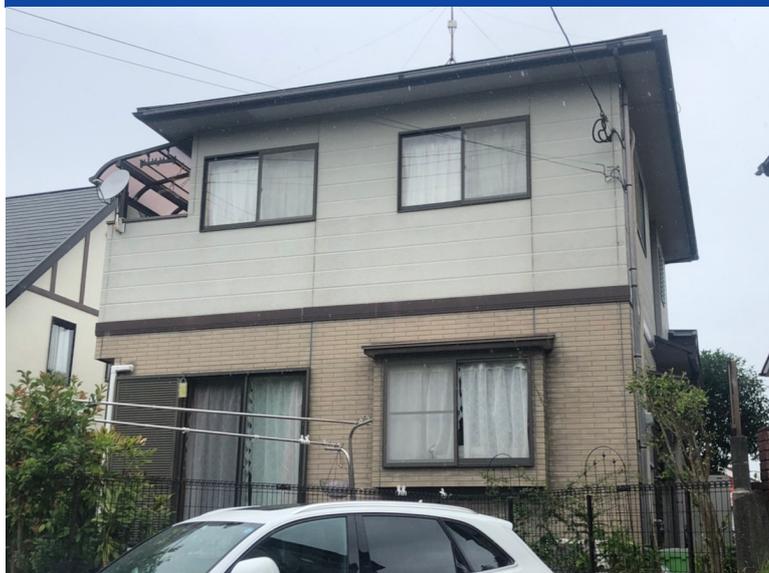
外観

テラスと軒の部分は狭くなっており、塗装不可の部分又はライン出しがしっかりできない部分が出てくる可能性があります。

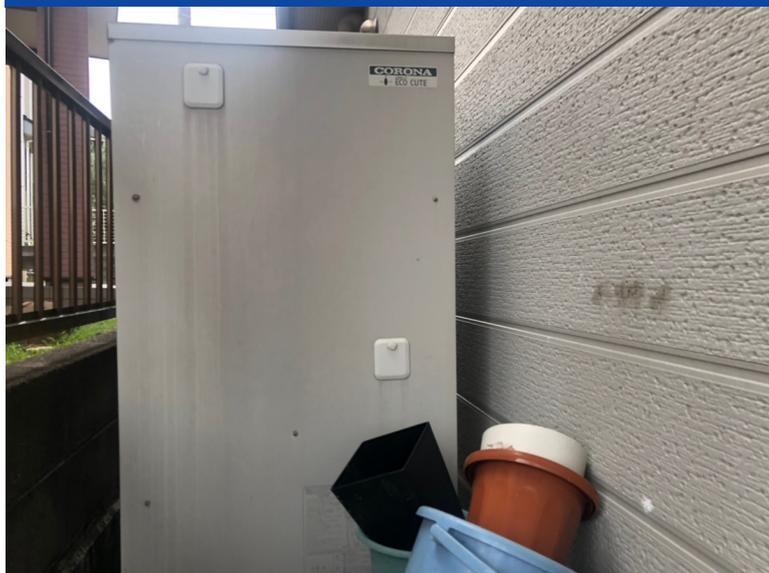
外観

給湯器部分は本来の施工が難しいもしくは施工不可となります。

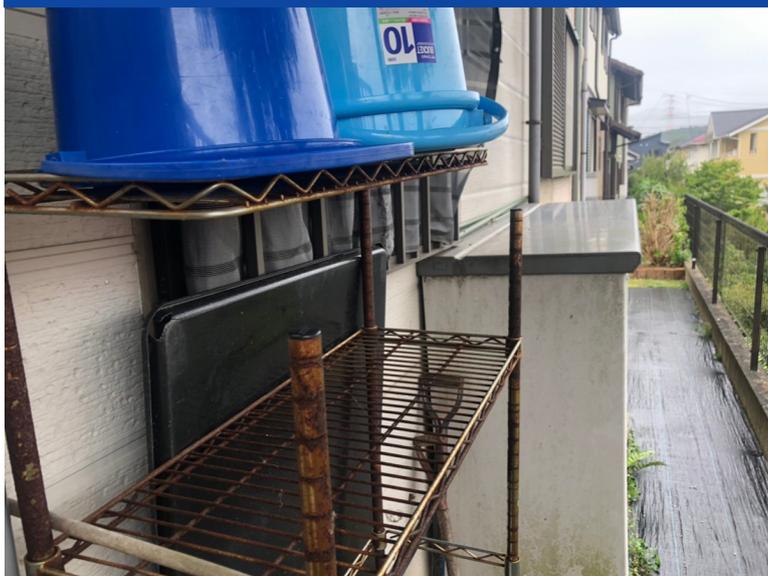
外観

この大きさの物置であれば移動可能ですが、中身が入ったままで移動をさせるとフレームが変形し扉の開閉等の支障がでる可能性がありますので、中身の移動等をお願い致します。

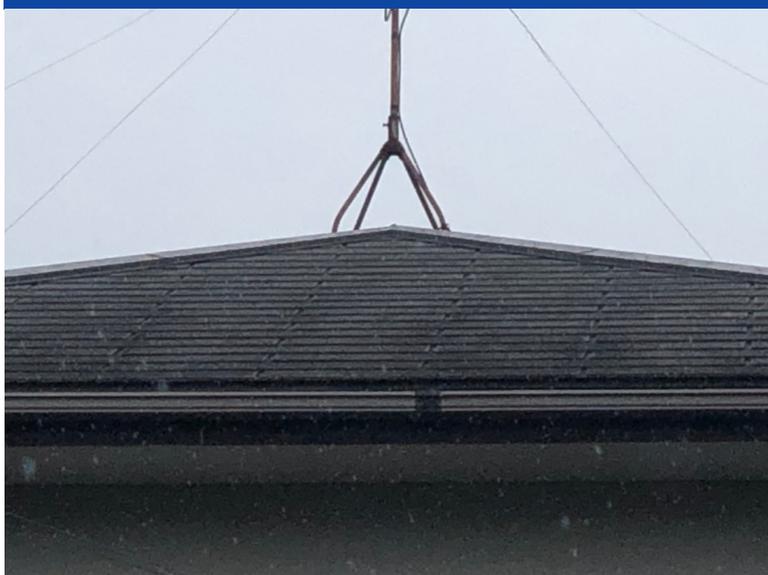
屋根

この素材はセメント:アスベスト(又はハ
°ル°繊維)が85:15で作られています。

表面の塗装が新築当時はアクリル塗装
を焼き付けており、7年ぐらい経過す
ると表面の防水効果が低下し、だんだ
ん反りや割れが生じてきます。
劣化し割れや反りがひどくなり葺き替
えとなると、アスベストが入っている
ので処分費がかなりかかりますので、
早めの塗装と維持をお勧めします。

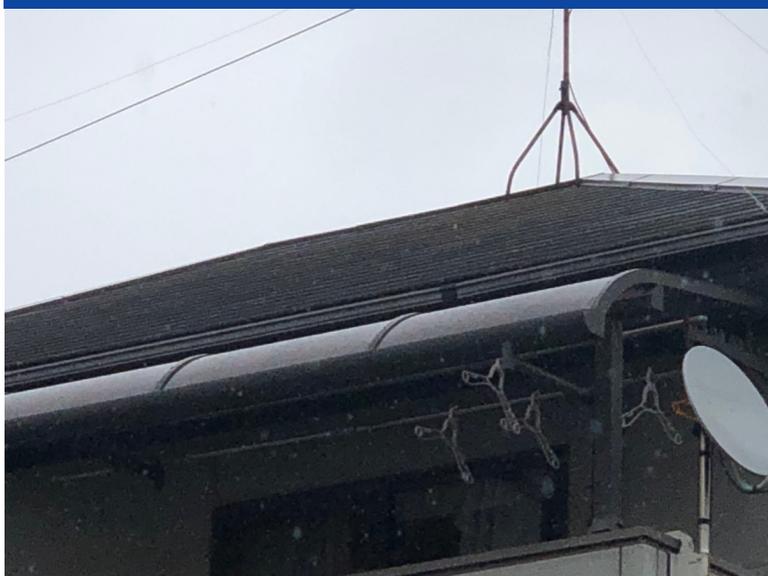
屋根

現状かなり劣化が進んでおり、施工直
後はわかりませんが、通常の下塗・上
塗2回の施工をしますとコロニアルの
吸い込みが激しく、下塗が吸い込んだ
分上塗も吸い込み、数年後に早期色褪
せになりますので、この場合は下塗2
回・上塗2回の4工程をお勧め致しま
す。

※板金部は、止めている釘が浮いてい
る場合は再度打込みをおこない、塗装
はサビ止め塗布・屋根材塗料の上塗2
回をおこないます。

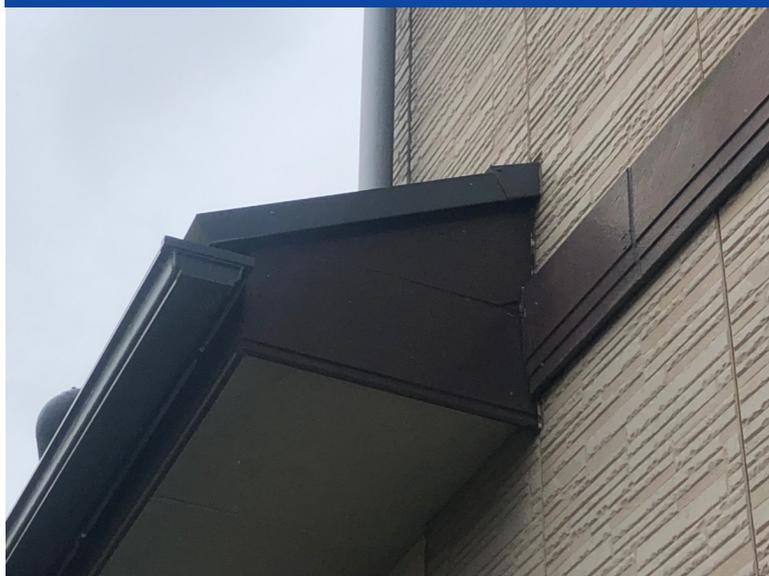
破風

経年劣化しています。
劣化すると腐食、お住まいの痛みにつながりますので、下塗り又はケレン等の下地処理・上塗りをおこないます。

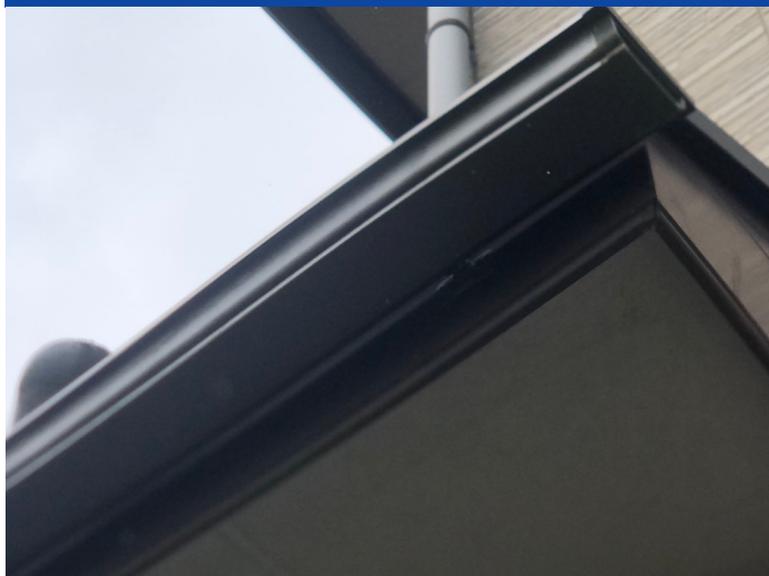
鼻隠し

同上

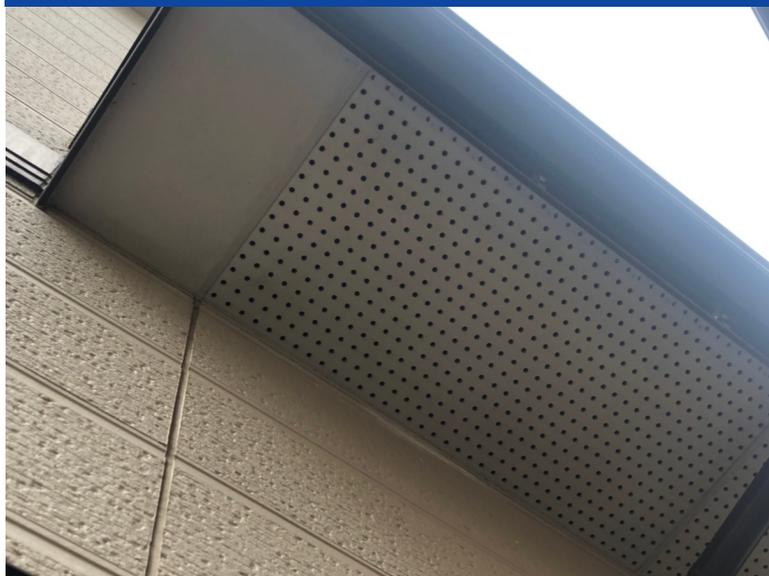
軒天

経年劣化しています。
この部分は有孔ボードや軒天換気等を使用する場合もあり、屋根裏部の湿気を逃がす部分になります。
この部分は使用塗料を間違えると剥離等の不具合につながりますので、通気性の良い軒天専用の塗料で塗装をおこないます。

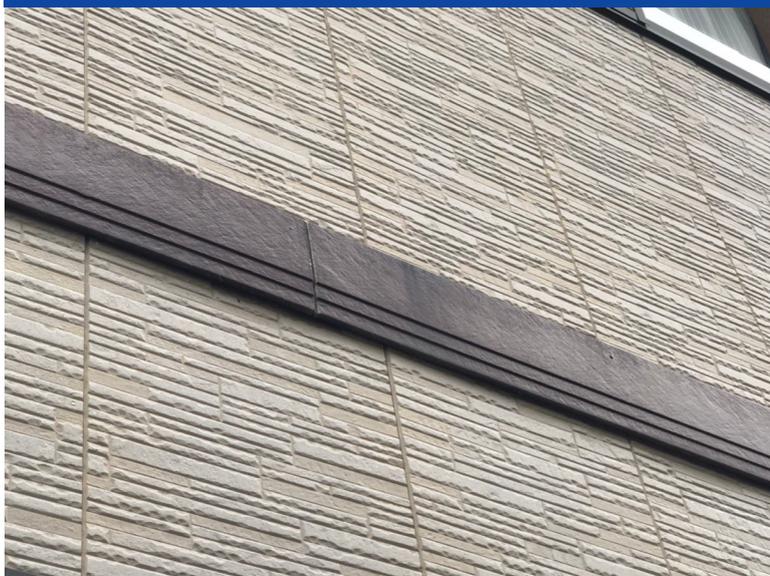
幕板

つなぎ目の部分や表面の劣化が目立ちます。
この部分はケレン作業やシーリング補修等で下地処理をおこない、塗装をしていきます。
※帯の上部はシーリング三角打ちをする必要があります。

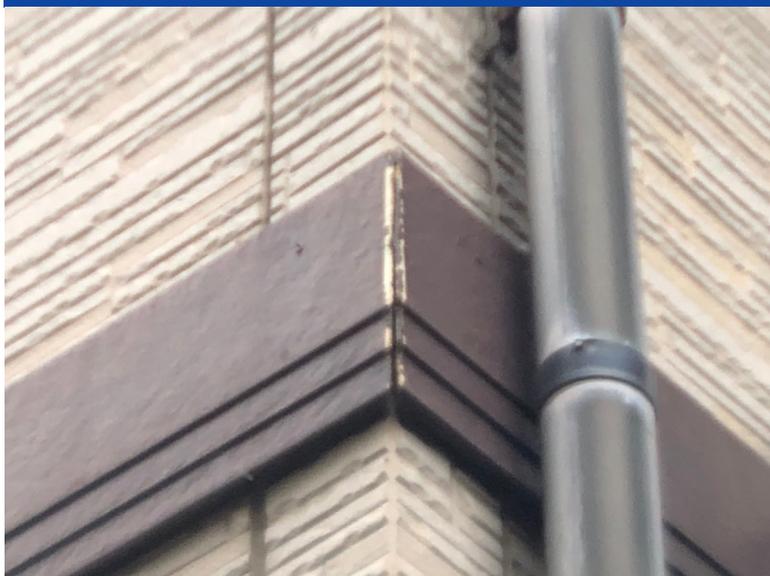
幕板

コーナー部の割れが生じております。
シーリング等で補修をおこない、塗装をしていきます。

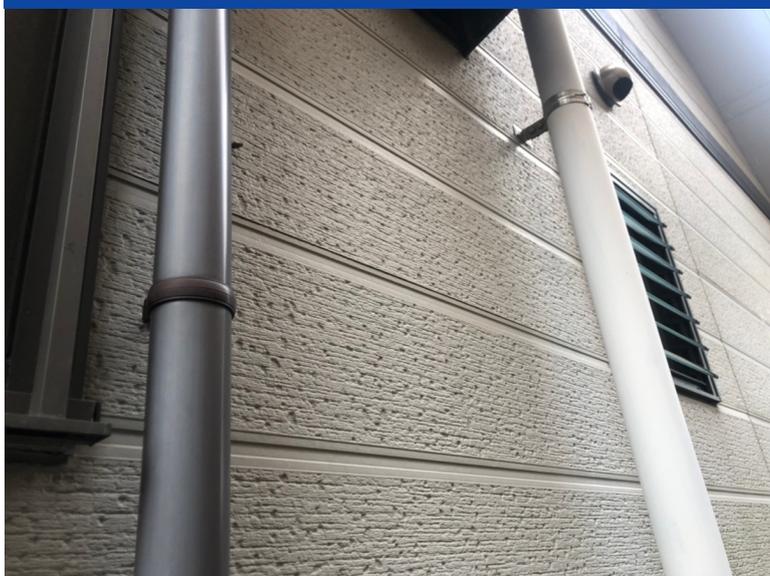
雨樋

この部分は塩ビ素材になります。
劣化すると割れが生じたりすることがありますので、塩ビ専用の下塗り又はケレン等の下地処理・上塗をおこないます。

※樋バンドは鉄・スチール素材の為、鉄部の下地処理(ケレン・サビ止め塗布)をおこない塗装をしていきます。

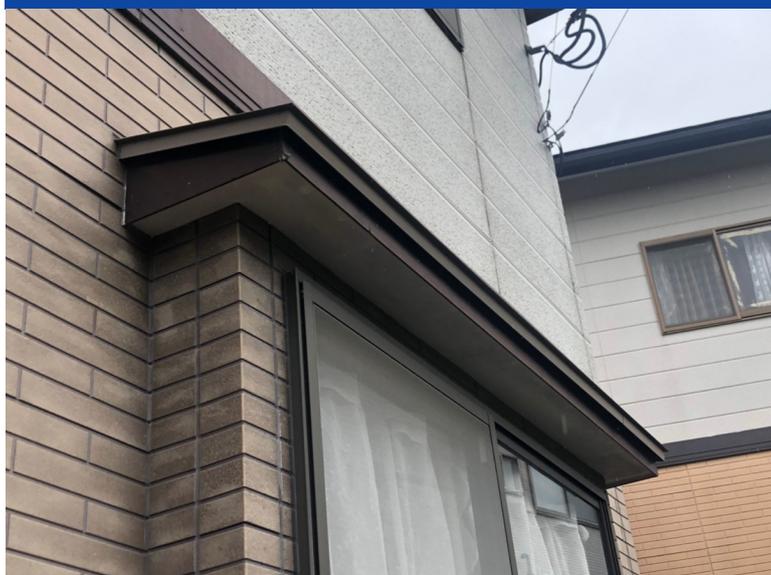
小庇

こちらは鉄・スチール素材になります。
劣化が進むと腐食やサビの発生がしてきますので、劣化が進む前のメンテナンスをお勧め致します。

サビが発生しているうえに塗装をしてもすぐにサビが表面化してきますので、ケレン作業・サビ止め等の下地処理を行い塗装をしていく必要があります。

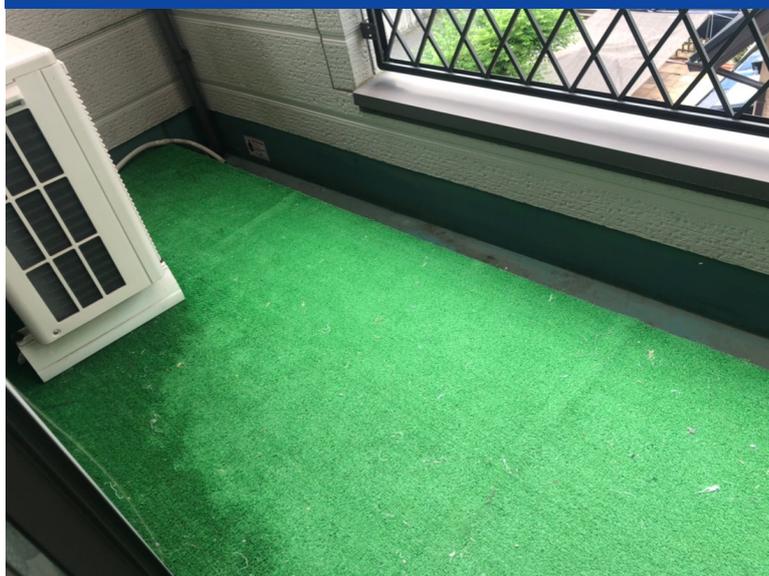
バルコニー

経年劣化しています。

劣化が進むと雨漏れの原因にもなりますので、雨漏れする前の保護塗装をお勧め致します。

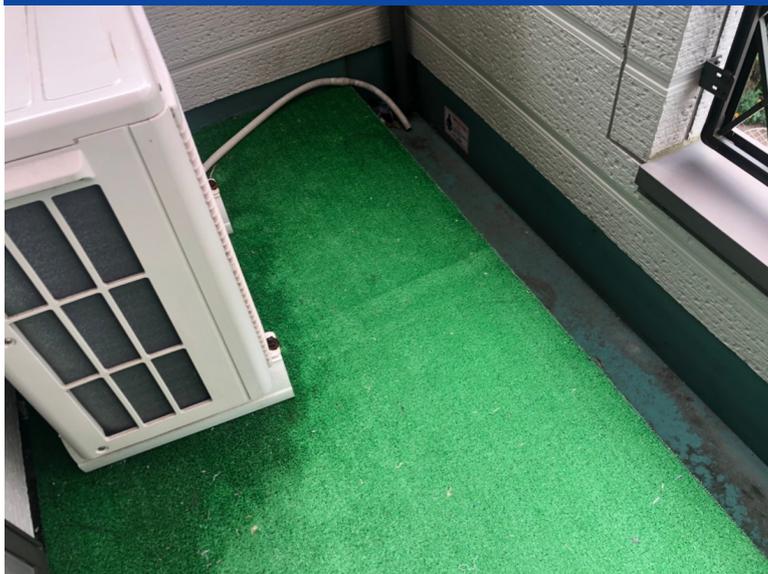
バルコニー

現状の人工芝を剥がした時に、表面に糊やボンドが残ってしまいます。

※表面の糊やボンドを除去する場合は状況に応じて別途費用が掛かります。

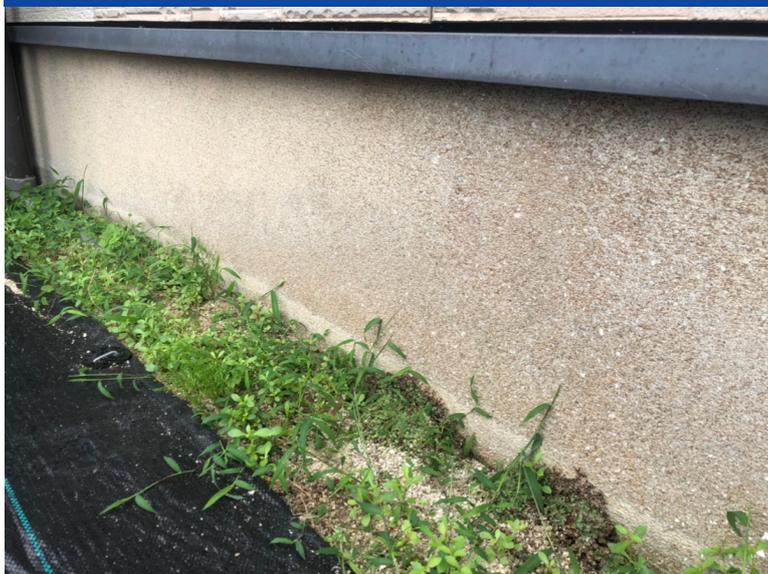
基礎

アルカリ性のコンクリートは空気中の二酸化炭素や酸性雨と結合することによって徐々に中性化されます。

中性化されたコンクリートは表面にヒビが入るだけでなく、内部の鉄筋の腐食や膨張につながり構造物の性能低下につながりますので、シーリング等で補修をおこないます。

※0.3mm以上のクラックは、シーリング材等での補修が必要になります。塗装の仕上りは下地の影響を受けやすいので、補修跡がわかる場合がございます。

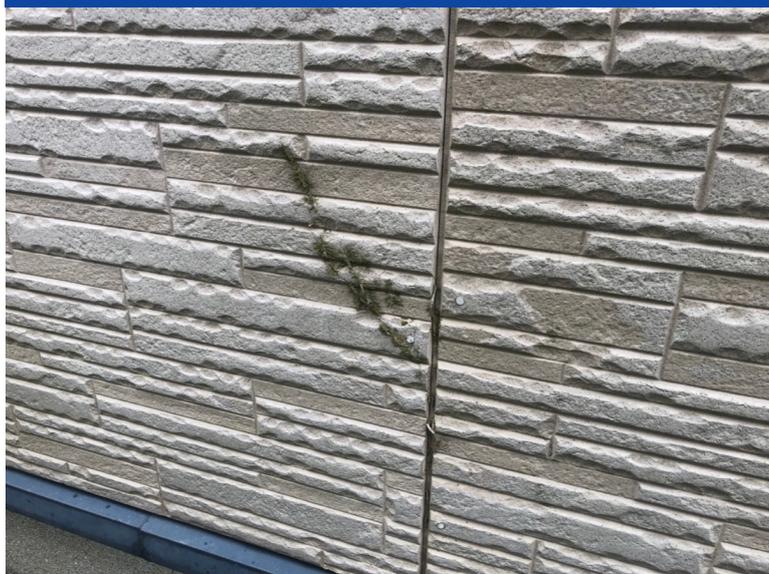
外壁 現状

外壁に植物の根が生えております。このまま塗装をすると仕上りへの影響はもちろんですが、のちのち植物が成長する可能性がありますので、完全に除去は下地の状態で難しいですが、バーナー等で焼いてからの塗装が必要になります。

木部に生えている植物の根は、ペーパー等で除去して塗装をおこないます。

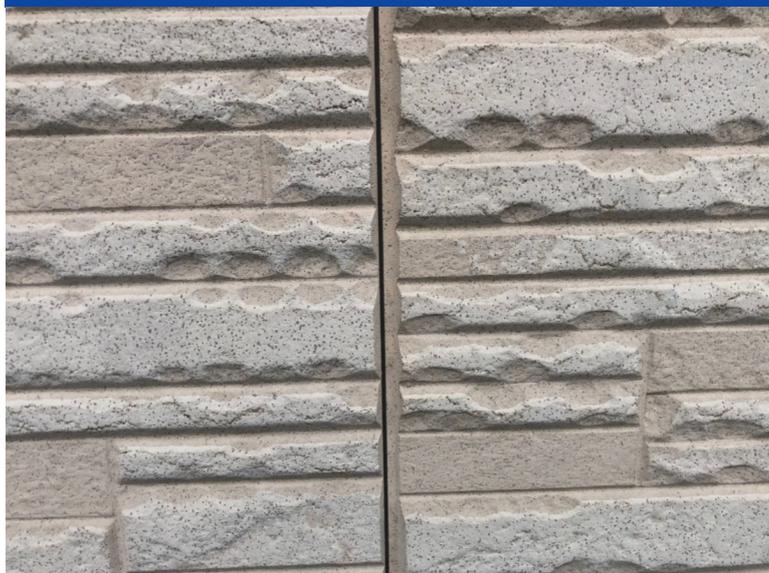
外壁 相じゃくり

サイディングとサイディングとの隙間部分ですが、この部分は新築当初から隙間が開いており水切りと同様に建物内の湿気が逃げる構造となっております。

塗装施工時の埋まったり隙間が開いたりする状態になりますが、建物の為には埋める必要はありません。

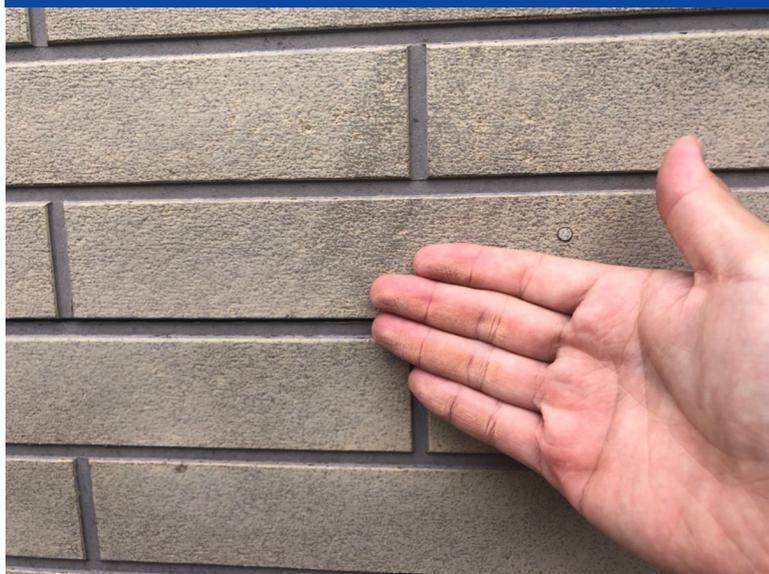
外壁 チョーキング現象

紫外線などにより塗膜の表面が劣化し、チョークの粉状のような状態になっています。この状態になると表面から雨水や湿気を吸い込んでしまい、外壁や中の躯体の痛みにつながりますので、早めの塗装をお勧めします。

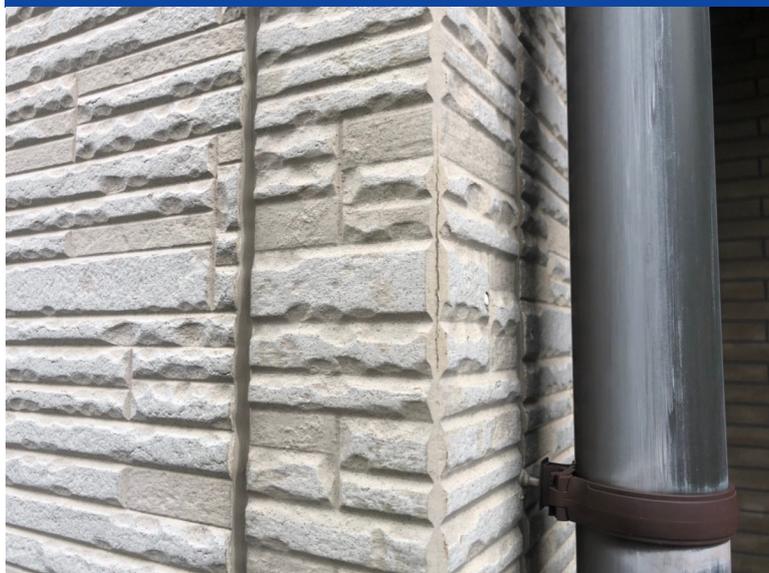
コーナーサイディング部

コーナー部のサイディングの割れが生じております。この部分からも雨水や湿気、炭酸ガス等が直接侵入し躯体・外壁の痛みや建物の寿命につながりますので、シーリング等で補修をおこない、塗装をしていきます。

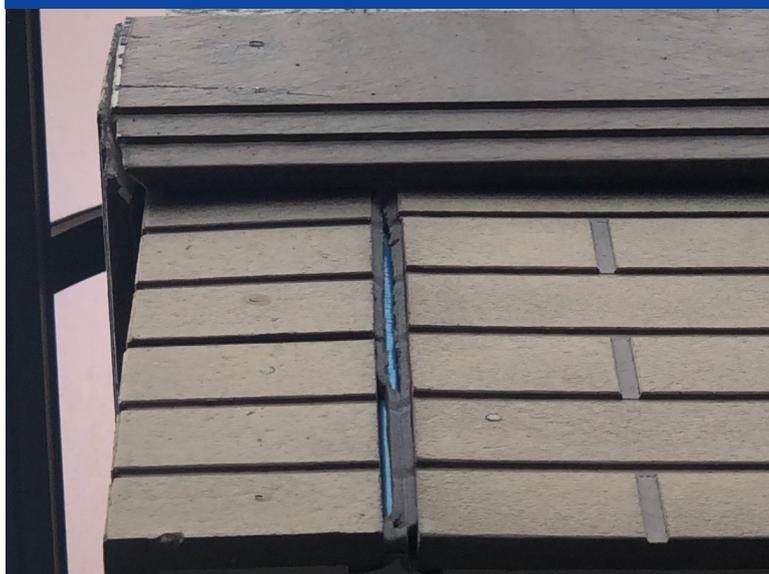
外壁 反り・サイディング割れ

外壁の劣化やクラック・シーリングの痛みが原因で外壁が水や湿気を吸って乾いてを繰り返して外壁が沿ってしまっています。反ってしまうと二度と反りは戻らず、さらに反りがひどくなると割れ等も生じてきますので、ひどくなる前の塗装をお勧めします。

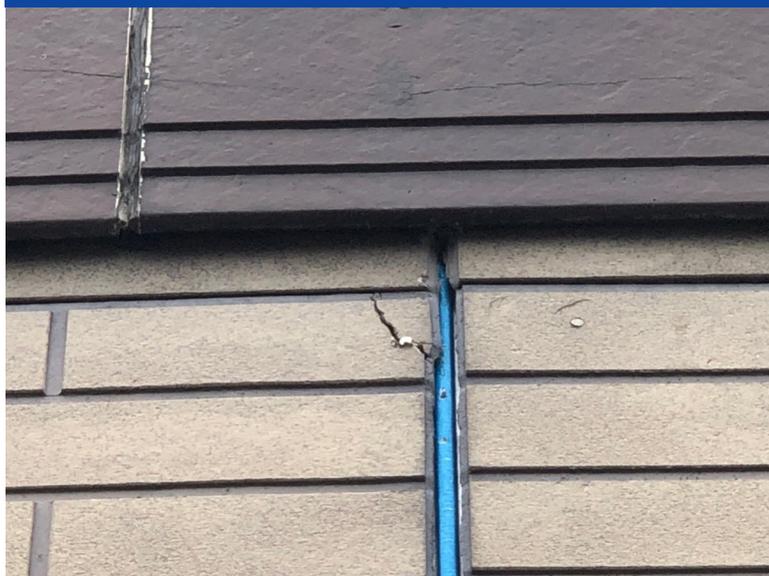
外壁 クラック

劣化している部分があります。
この部分から雨水や湿気、炭酸ガス等が直接浸入し躯体・ボードの痛みや建物の寿命に繋がりますので、下塗りやシーリング材等で補修をおこない、塗装をしていきます。

※0.3mm以上のクラックは、シーリング材等での補修が必要になります。
塗装の仕上りは下地の影響を受けやすいので、補修跡がわかる場合がございます。

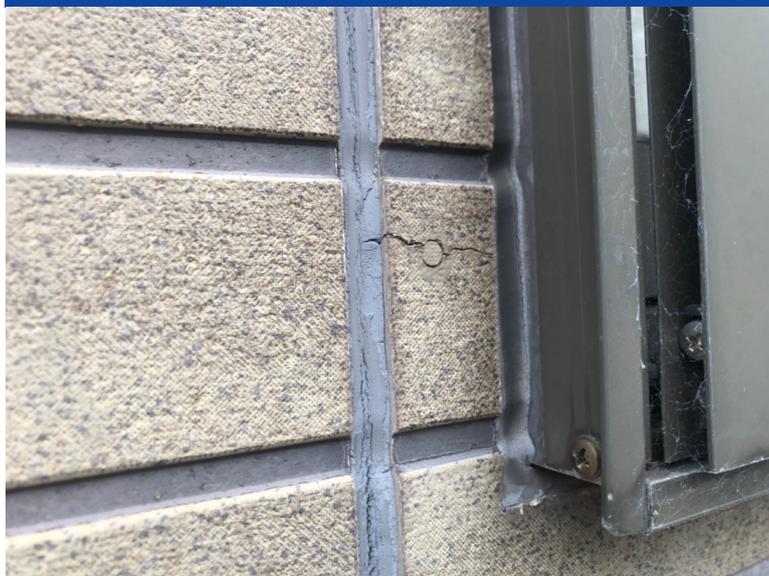
外壁 クラック

同上

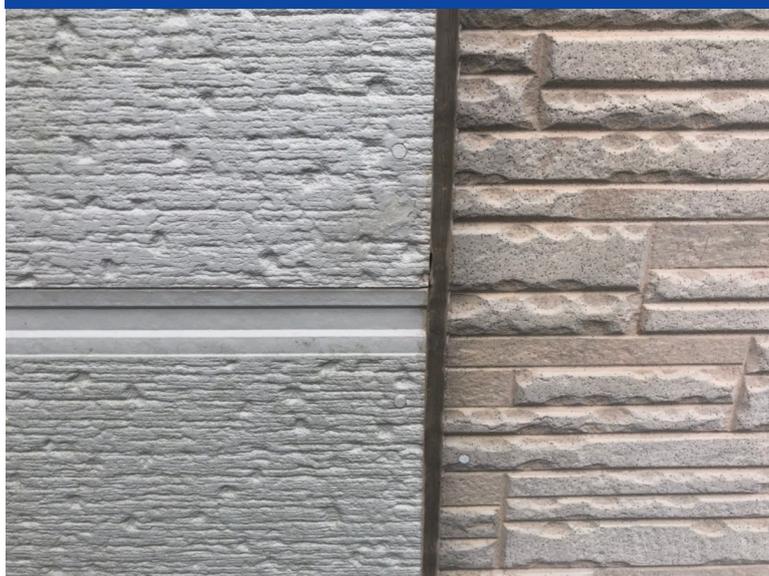
コーキングブリード現象

コーキング材の油分が表面に浮き出た際に、空気中の汚れが付着し黒くなっております。

このまま塗装をしても数年後に表面にまた出てきますので、シーリング打替え又はブリードオフプライマー塗布後の塗装をお勧め致します。

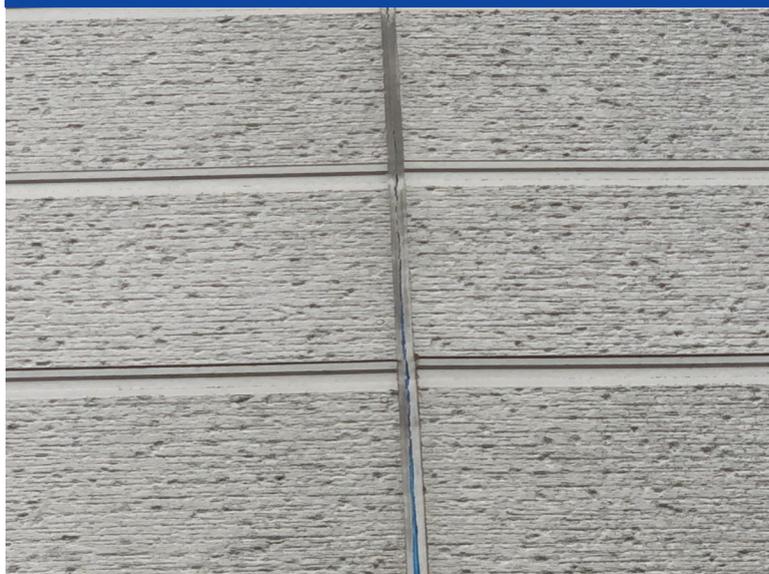
ボードシーリング劣化部

劣化している部分があります。
この部分から雨水や湿気、炭酸ガス等
が直接侵入し躯体・外壁の痛みや建物
の寿命につながりますので、ボードシ
ーリング部は打替えをおこない塗装を
していきます。

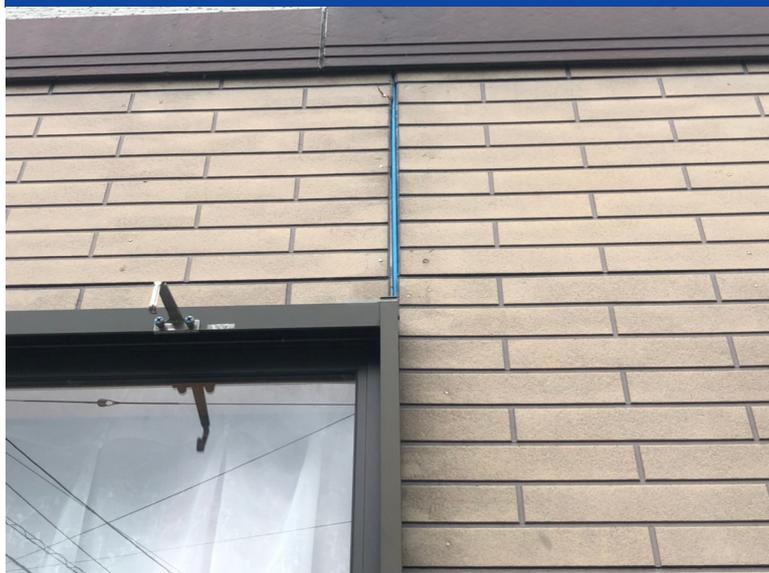
ボードシーリング劣化部

同上

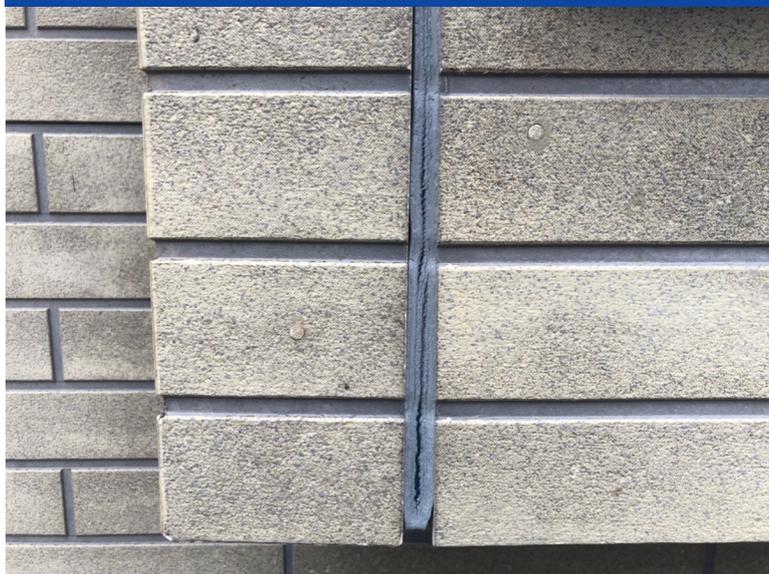
ボードシーリング劣化部

同上

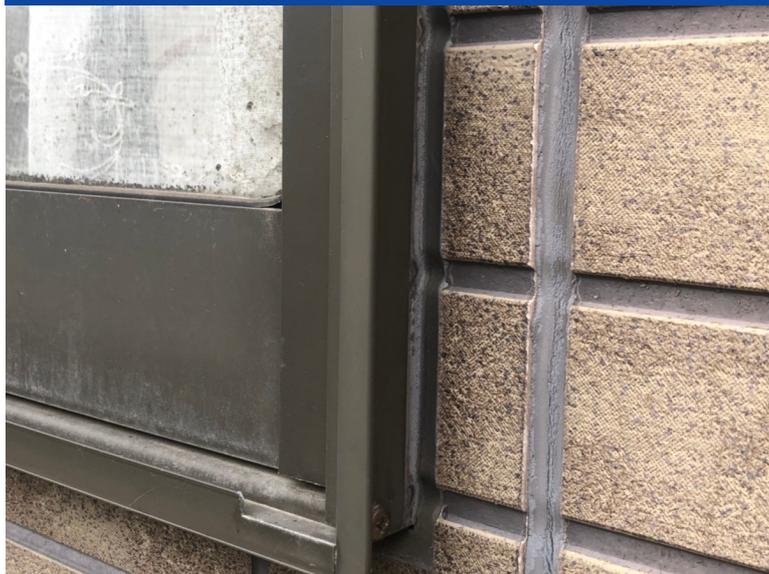
サッシ廻りシーリング部

サッシ廻りも劣化しています。この部分は深く撤去の際にサッシや外壁を痛めたり、打替え後に雨漏れしてくる場合がありますので、打増しをおこない塗装をしていきます。

※現状雨漏れしている場合は、打替え施工が必要になります。

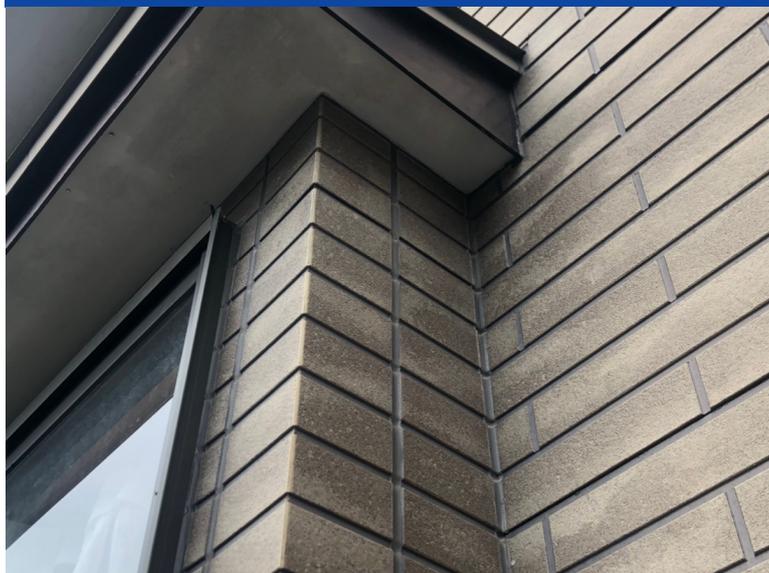
入隅シーリング部

同上

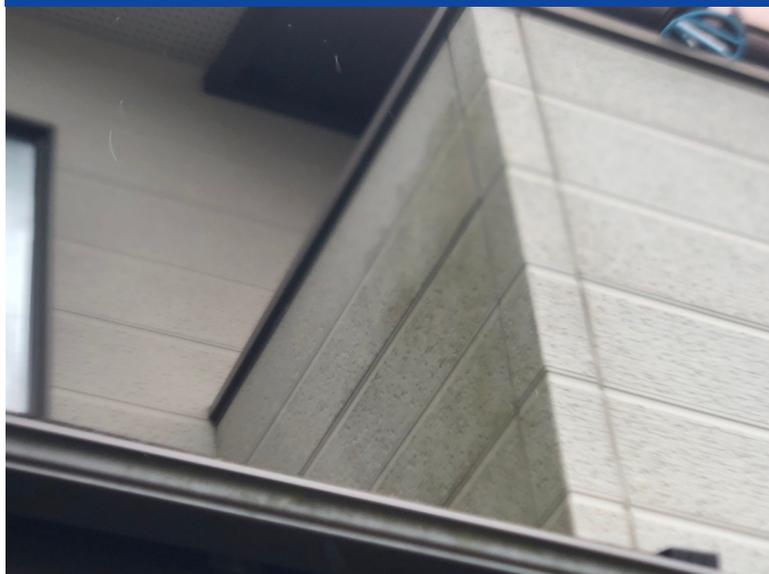
外壁 カビ発生部

カビの発生が見られます。カビの上いくら良い塗装をしても、カビの根が残っている以上塗膜を突き破って表面化してきますので、カビの根を抑える必要があります。

いくら高圧洗浄をかけても、カビの根が残ってしまいますので、カビの根を殺す防カビ下塗りをおこない、下塗り・上塗り二回の三層四工程をおこないます。

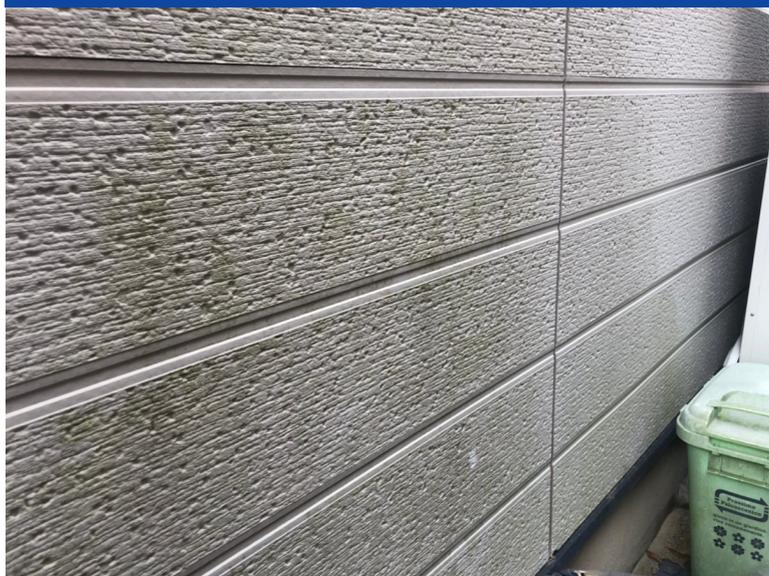
外壁 カビ発生部

同上

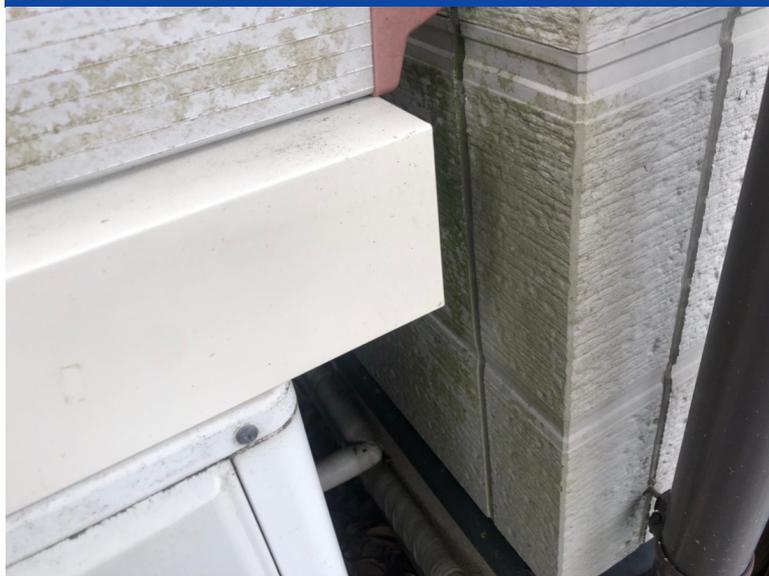
外壁 カビ発生部

同上
