工事写真報告書

工事名 N 様 邸

工事箇所 屋根・外壁・その他 塗装工事一式

工事施工者 ベストホーム 株式会社

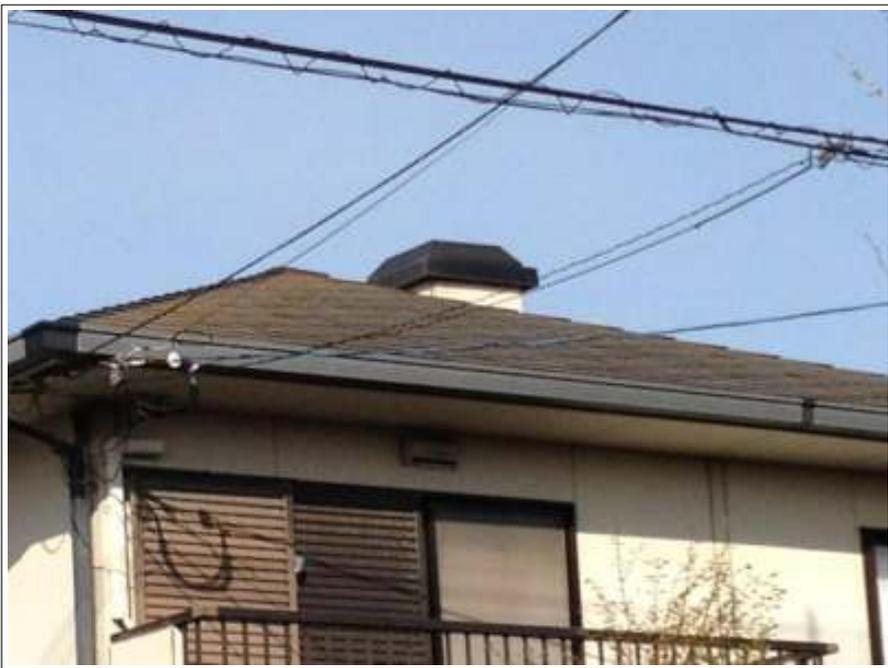
カラーベスト 大屋根

カラーベストの素材は、セメントと石綿85：15の割合で混合して作られており、葺き替えとなると、処分費がかなりかかってきますので、劣化する前の早めの塗装をお勧めします。

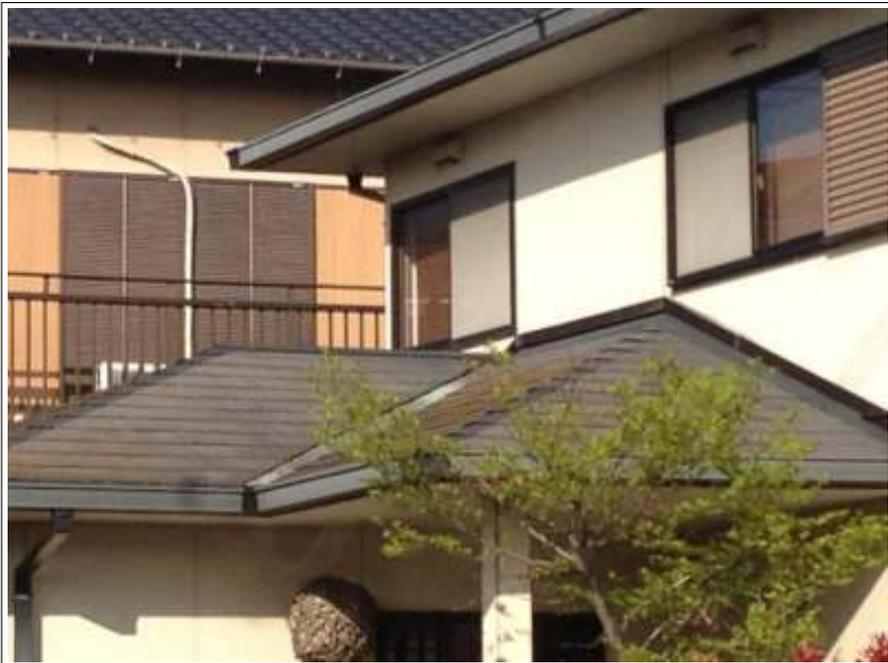
カラーベスト 下屋根

同上

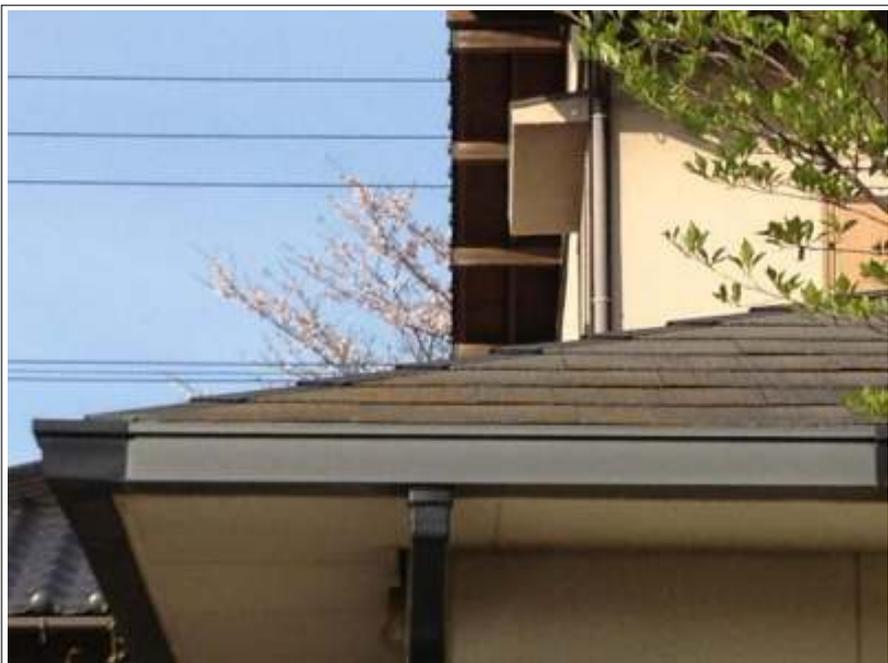
カラーベスト 下屋根

同上

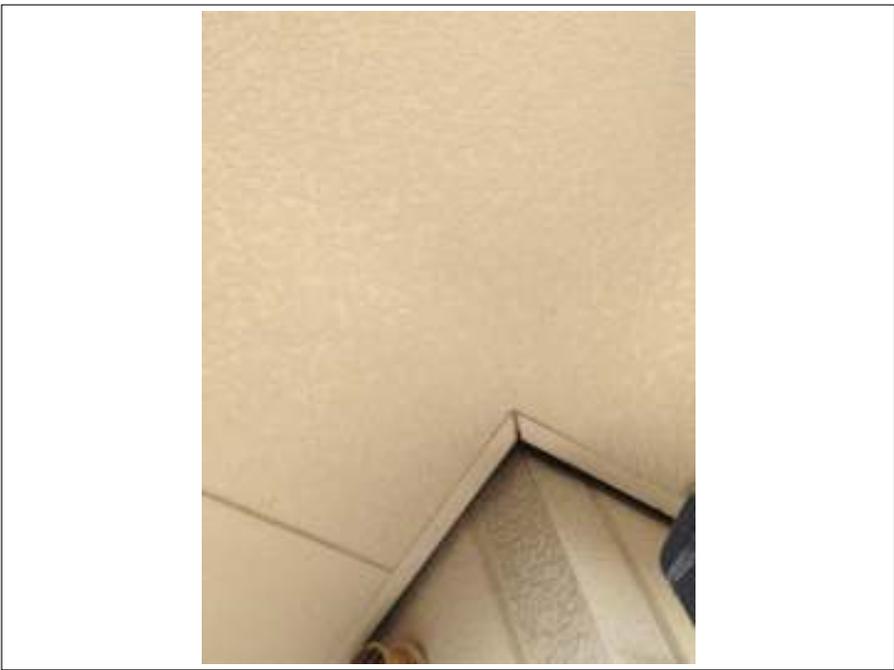
軒天

経年劣化をしています。

この部分は軒天専用の通気性の良い
塗装を二回していきます。

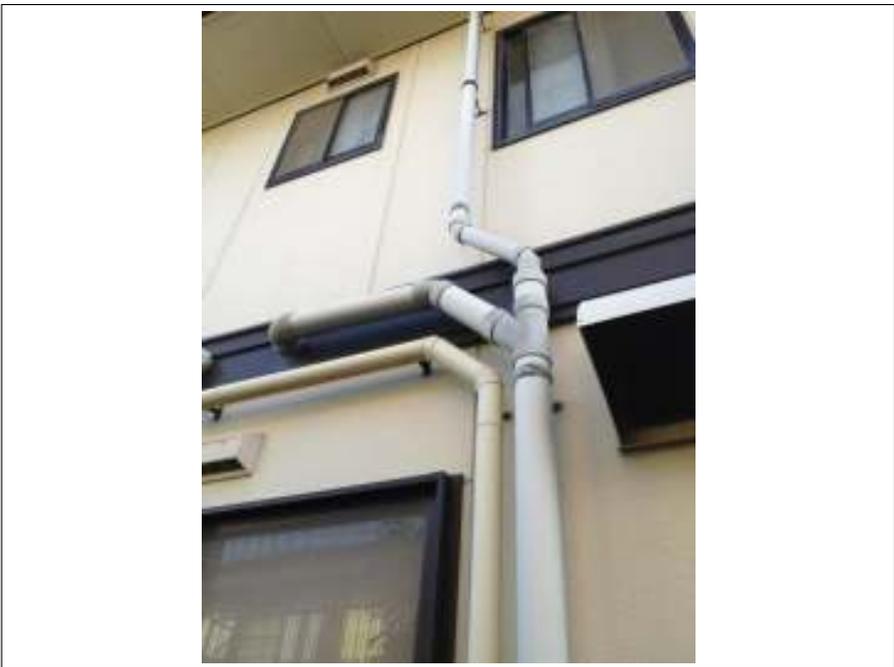
雨樋・ダクトカバー・その他配管

こちらは塩ビ素材になります。

劣化すると割れる恐れがありますので、
下塗り・上塗り塗装をしていきます。

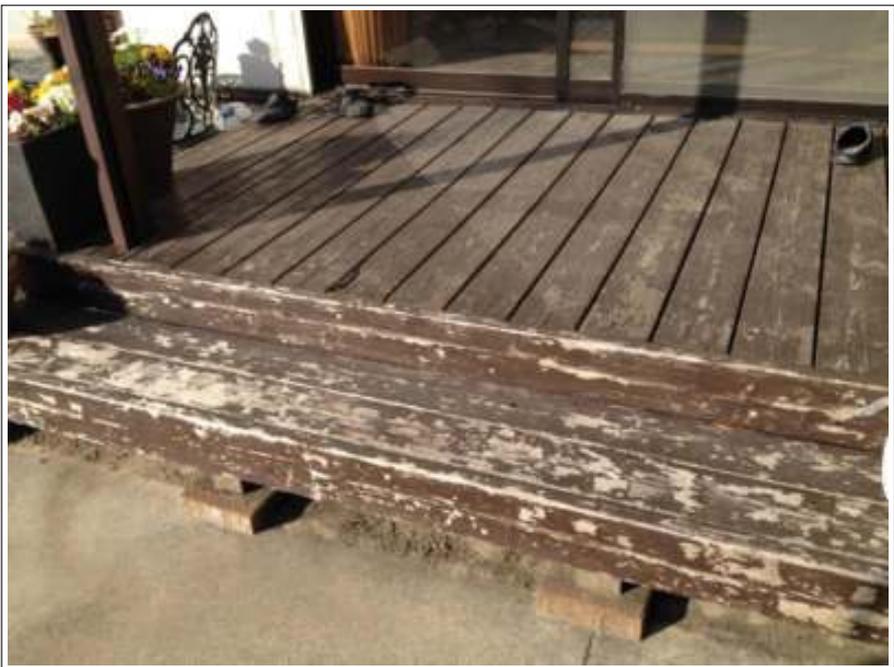
ウッドデッキ 等

旧塗膜が剥離をおこしています。

このまま塗装をすると旧塗膜から剥
がれる恐れがありますので、高圧洗
浄のあとに密着の悪い旧塗膜はケレ
ン作業で除去し、木部下塗り・上塗
りを行います。

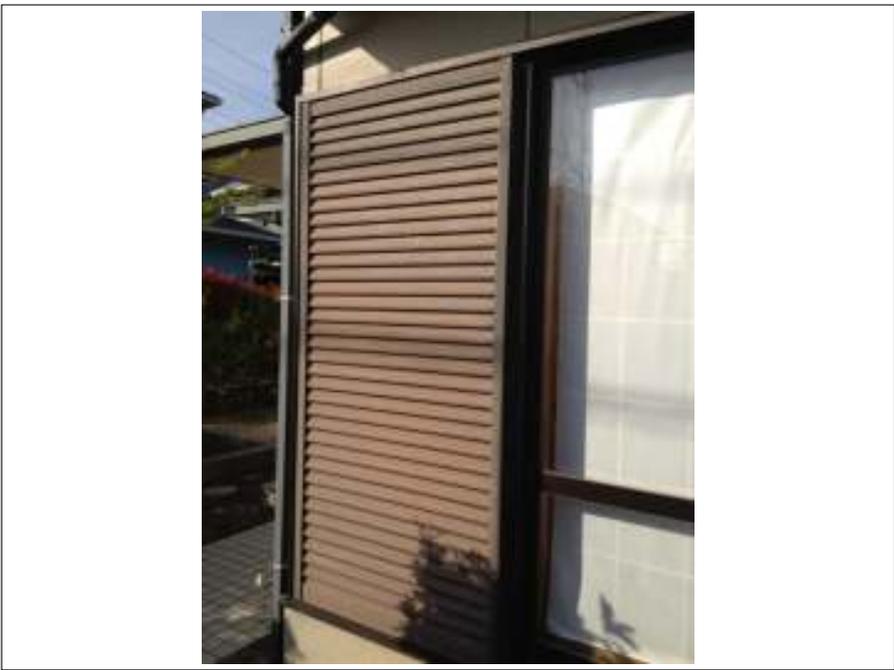
雨戸

こちらは鉄・スチール素材になります。

劣化するとサビが発生してきますので、塗装が必要です。

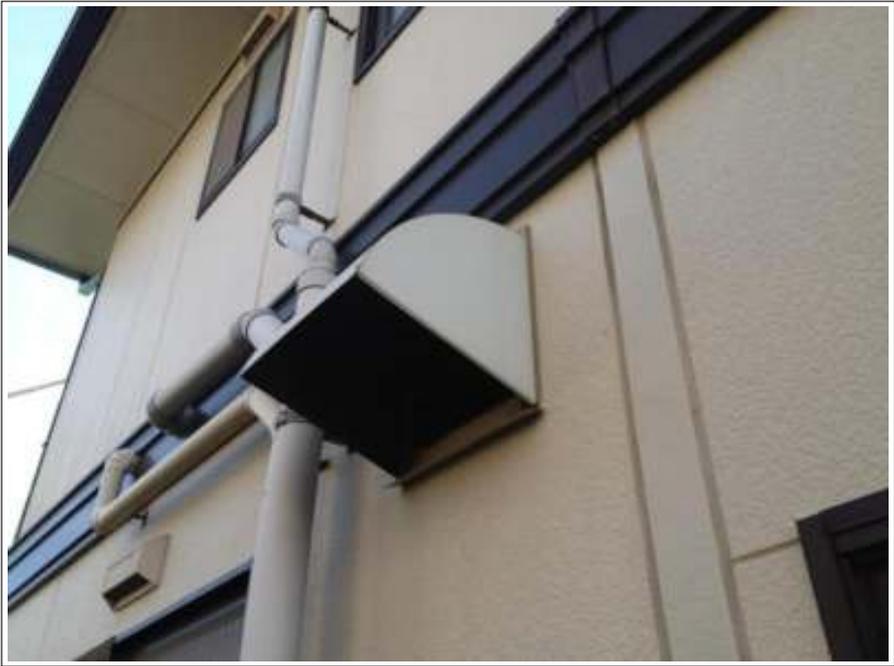
換気フード

こちらにも鉄・スチール素材になります。

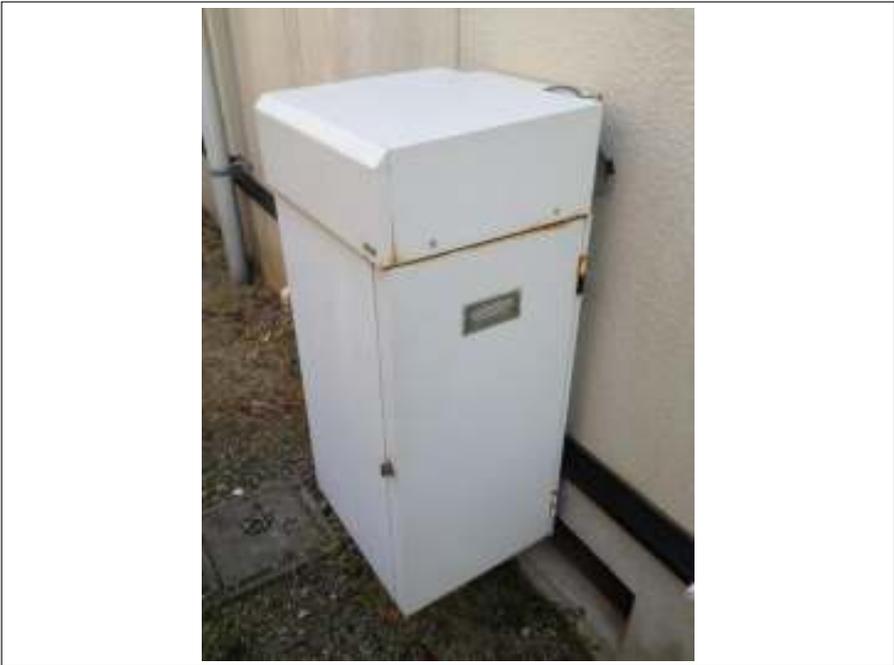
BOX

こちら鉄・スチール素材になります。

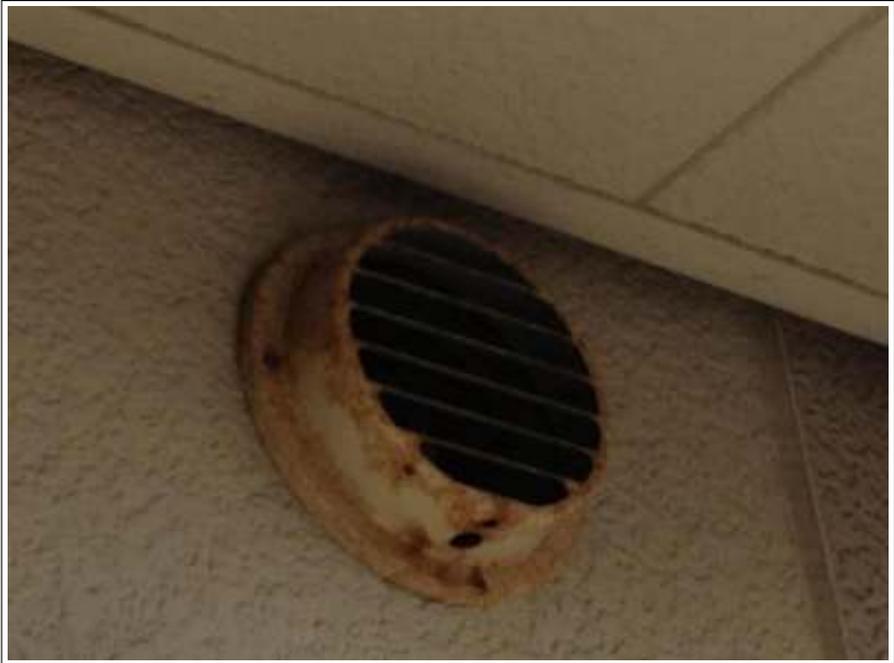
換気フード

同上

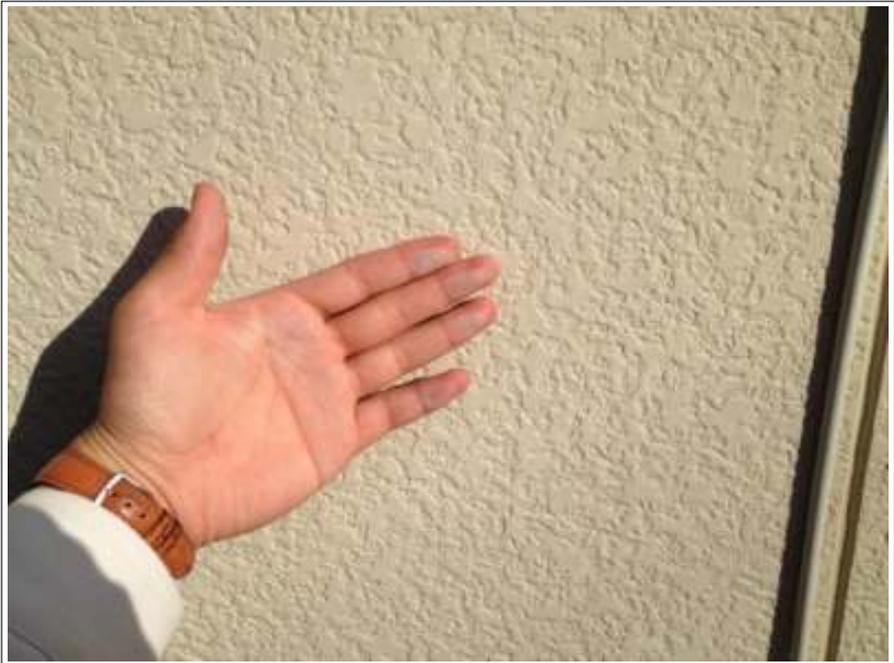
チョーキング現象

塗料が紫外線や雨によって塗装面の樹脂が劣化し、塗料がチョークの様な粉状になっています。

この状態になると、表面から水や湿気を吸ってしまいますので、中の躯体の痛みにもつながり、お住まいの寿命が縮まってしまう。

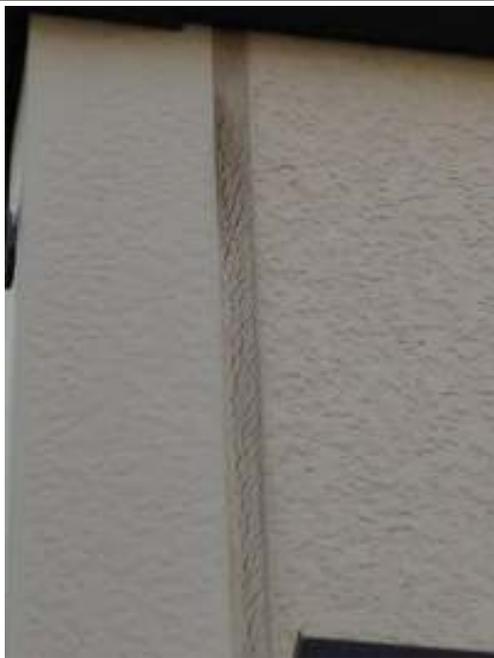
シーリング部

劣化している部分が多数ありました。

この部分から雨水や湿気が入り、外壁、躯体はもちろん、内部の痛みにも関わってきます。

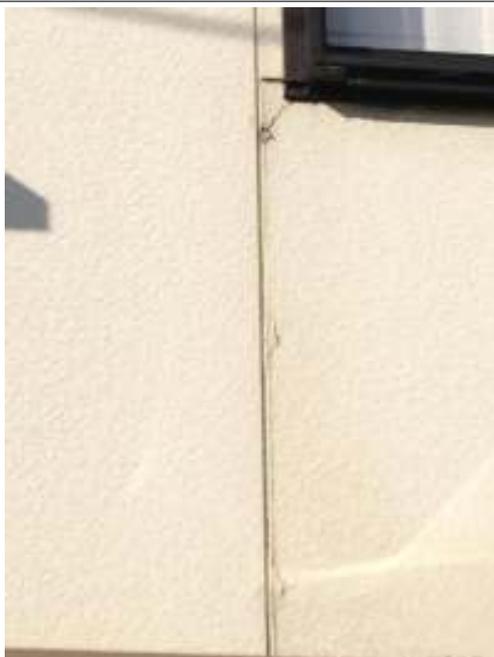
外壁 クラック部

劣化した外壁が雨水を吸って乾いてを繰り返す、反りや割れが生じてきます。

この部分から直接雨水や湿気、炭酸ガスが侵入し外壁はもちろん躯体の痛みにつながってきますので、補修をおこない塗装をしていきます。

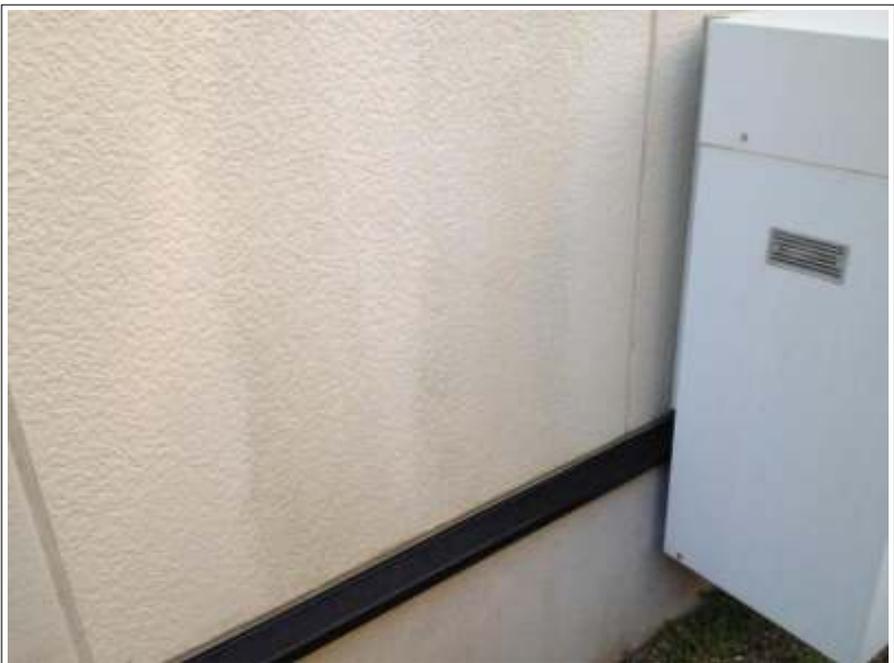
カビ発生部

いくら洗浄してもカビは根から残っており、またその上にいくら良い塗装をしてもカビが塗膜を突き破って表面に出てきてしまいますので、カビの根から抑える必要があります。カビが発生している部分は、カビの根を殺す防カビ下塗り・下塗り・上塗り二回の三層四工程を行います。
