工事写真報告書

工事名 M 様 邸

工事箇所 屋根・外壁・その他 塗装工事一式

工事施工者 ベストホーム 株式会社

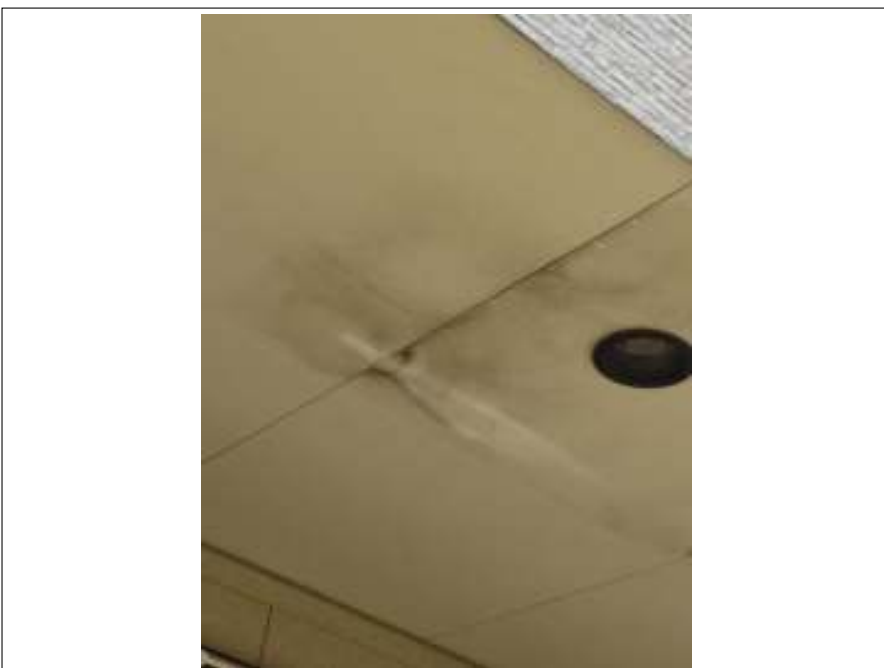
軒天（ベランダ部）

経年劣化・ベランダ部による痛みが見られます。

この部分はまずベランダ部からの補修が大事になってきますので、早めの塗装をお勧めします。

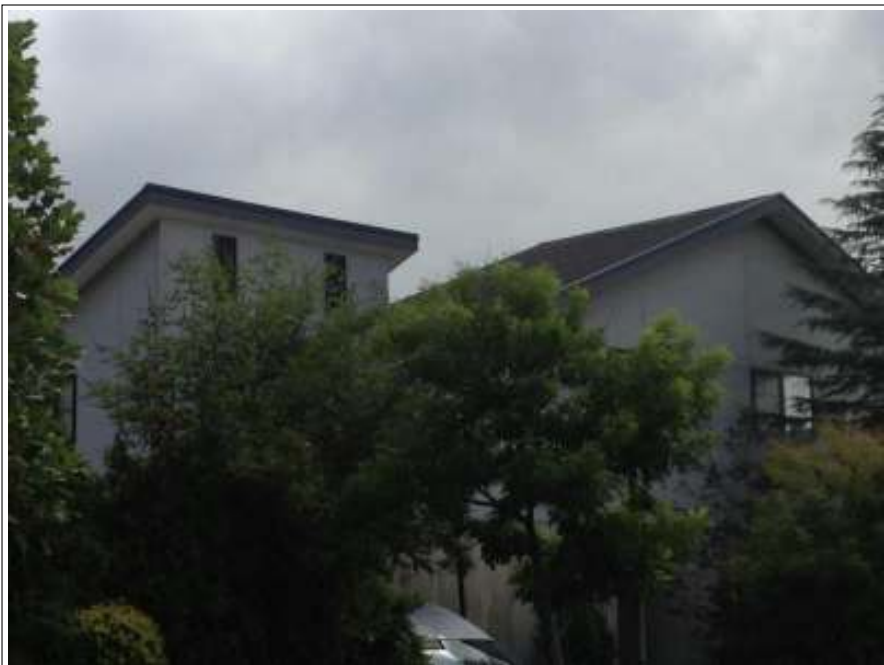
屋根（カラーベスト）

この素材はセメント：アスベストが
85：15で作られています。
劣化し割れや反りがひどくなり葺き
替えとなると、アスベストが入って
いるので処分費がかなりかかります
ので、早めの塗装と維持をお勧めを
します。

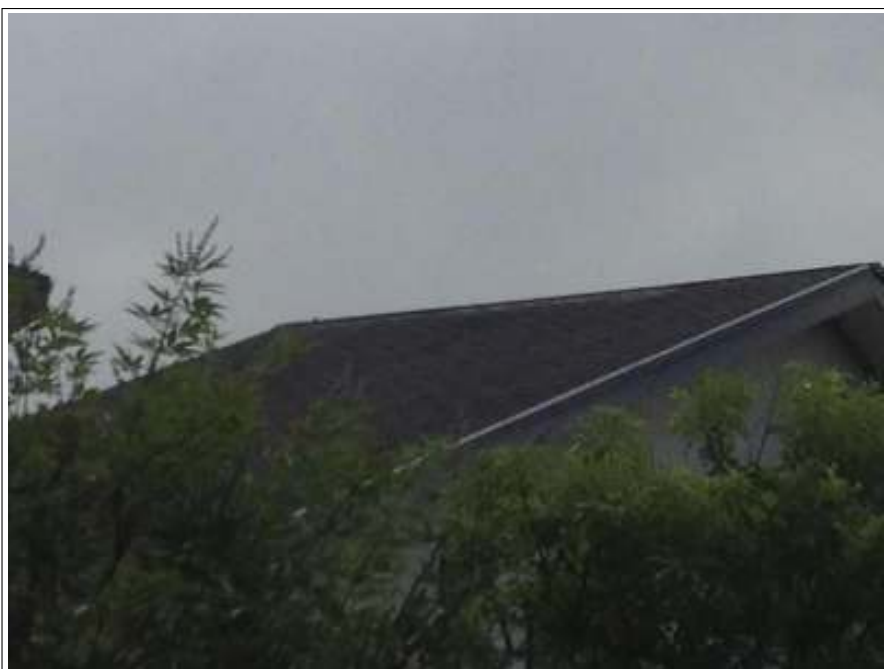
屋根（カラーベスト）

同上

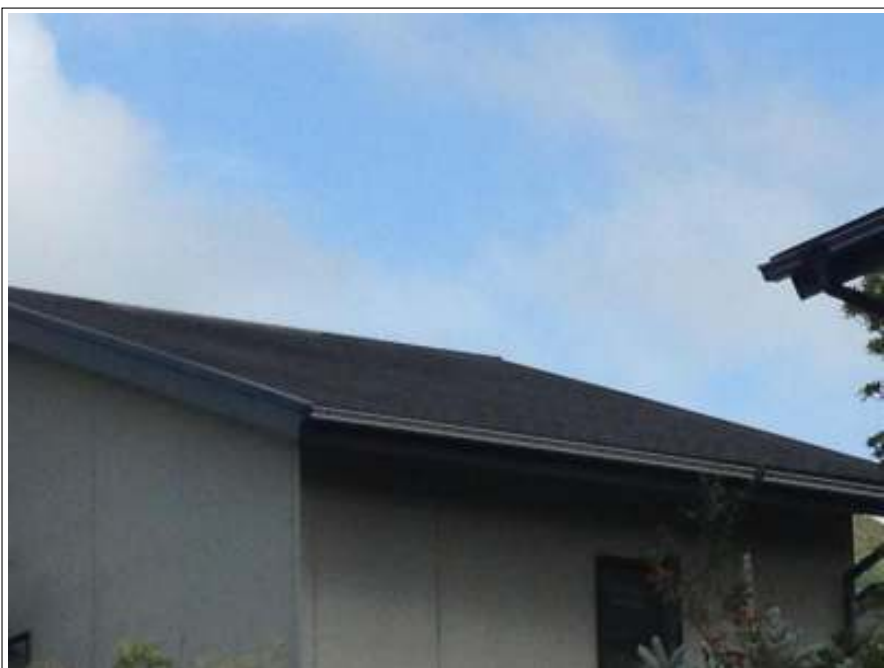
屋根（カラーベスト）

同上

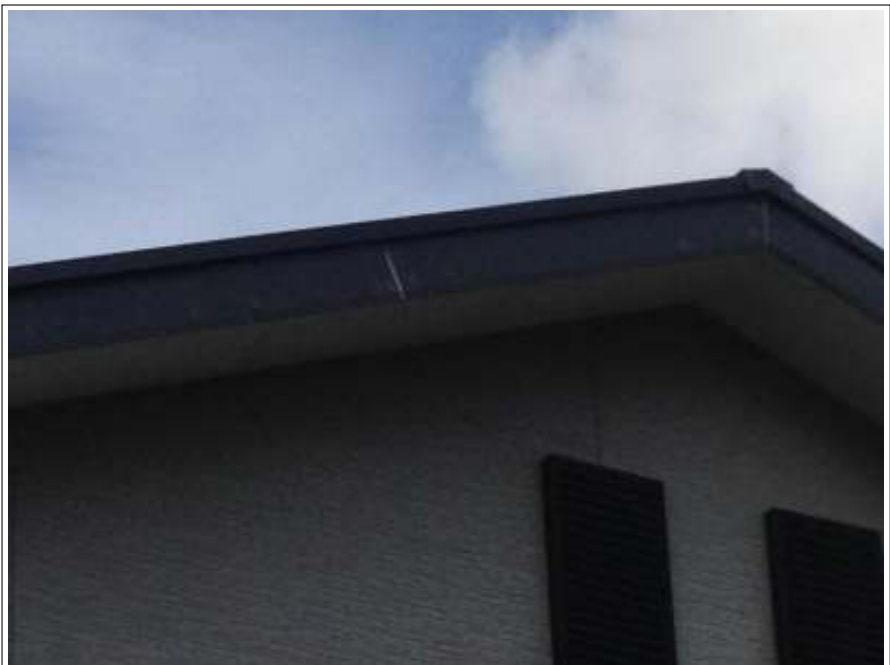
破風・鼻かくし

経年劣化しています。

シーリング等で下地処理をおこない、下塗り・上塗りの塗装をしていきます。

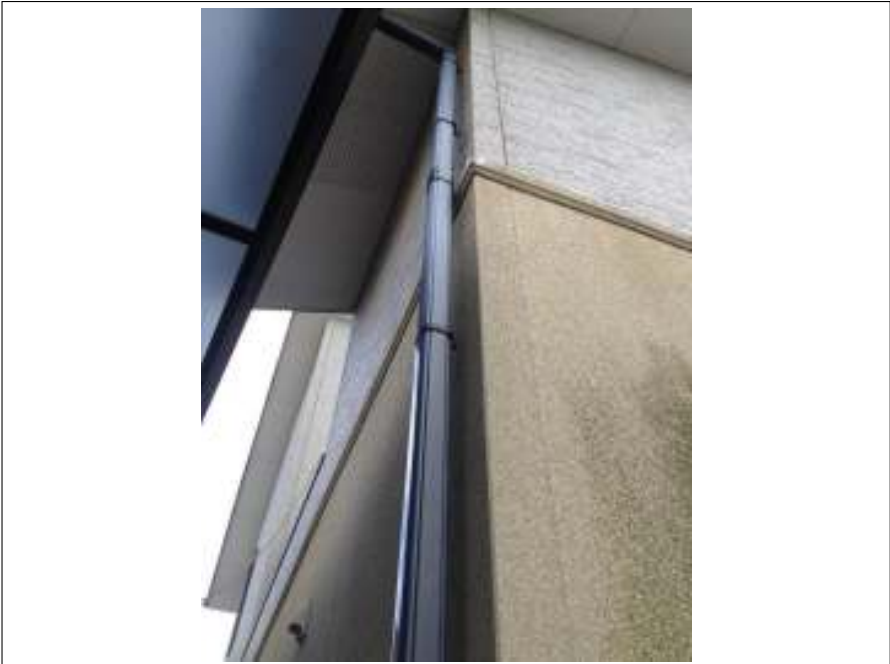
樋

こちらは塩ビ素材になります。劣化すると割れが生じたりすることがありますので、塩ビ専用の下塗りをおこない塗装をしていきます。

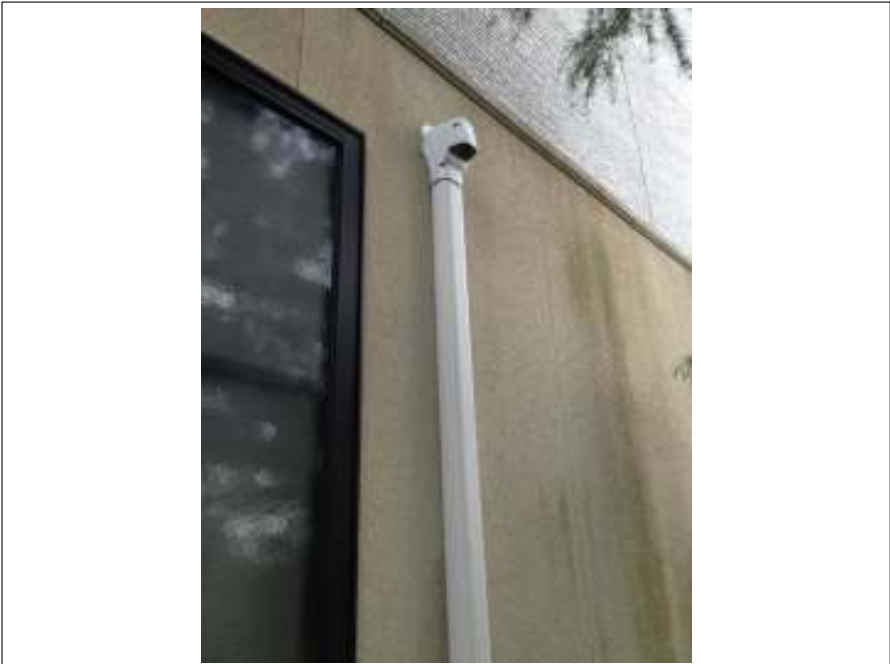
エアコンダクトカバー

同上

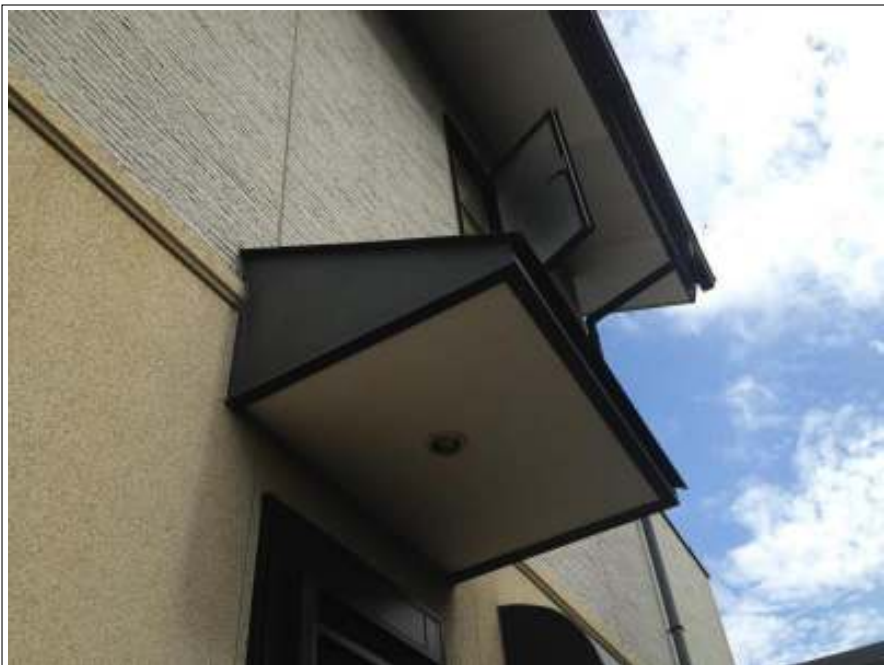
小庇

この部分は鉄、スチール素材になります。

劣化するとサビが発生してきますので塗装が必要です。

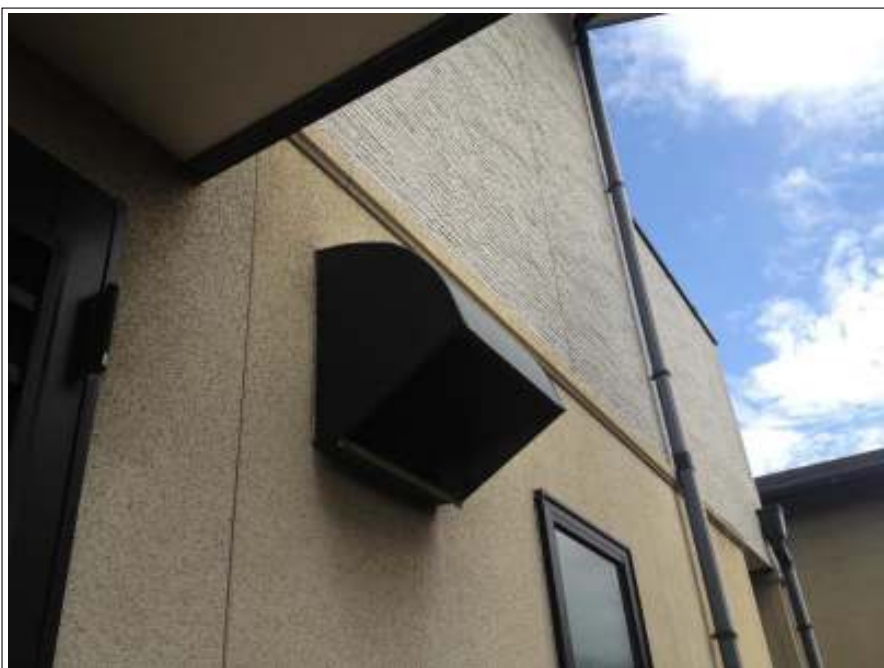
換気フード

同上

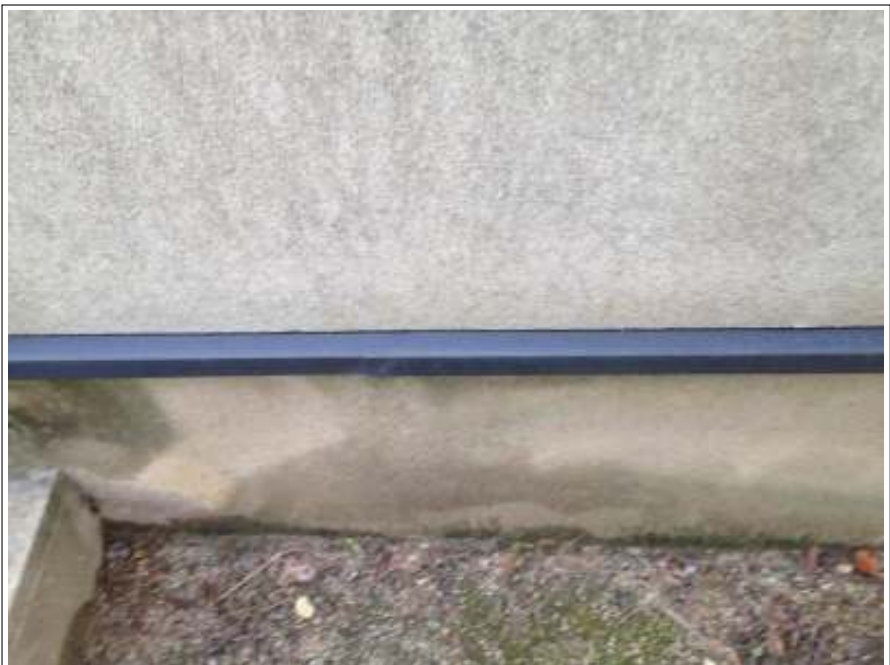
土台水切り

同上

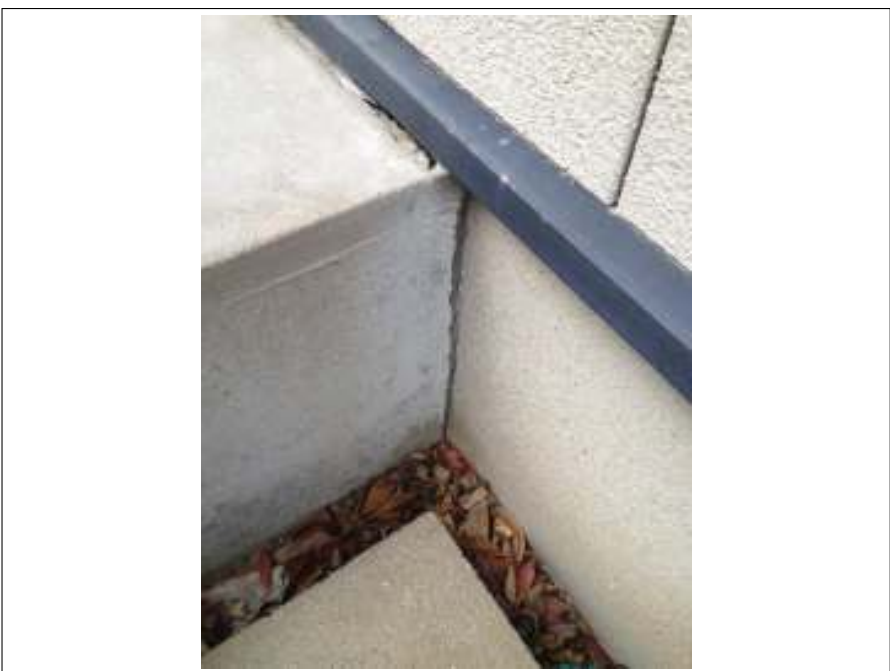
基礎 キレツ

地震によるキレツが見られました。
このままの状態にしておくと、基礎の痛みや白アリの原因・お住まいの寿命につながりますので、シーリング等で補修をおこないます。

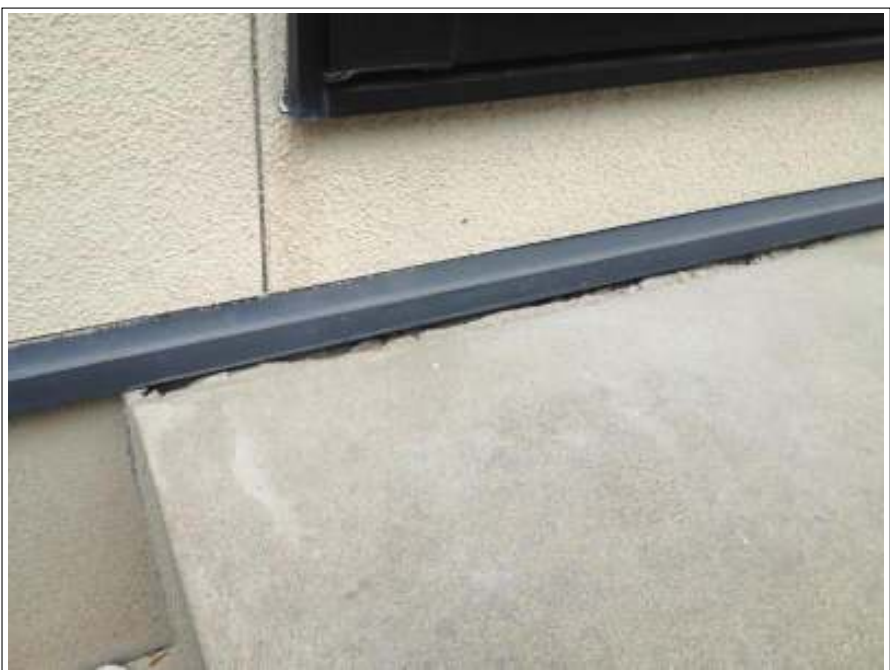
基礎 キレツ

同上

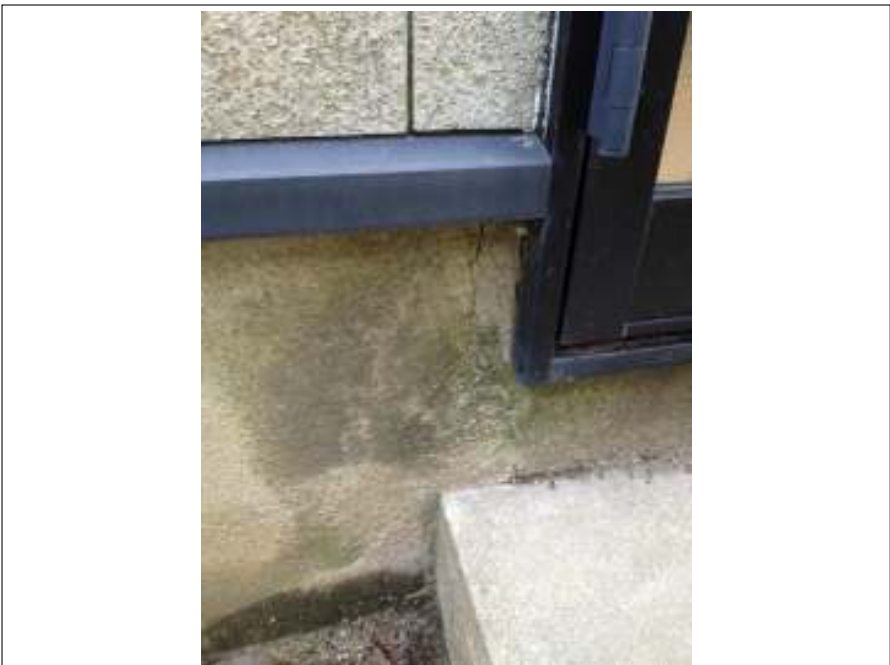
基礎 劣化部

アルカリ性のコンクリートは空気中の二酸化炭素や酸性雨と結合することによって徐々に中性化されます。

中性化されたコンクリートは表面にヒビが入るだけでなく、内部の鉄筋の腐食や膨張につながり構造物の性能低下につながりますので、シーリング等で補修をおこないます。

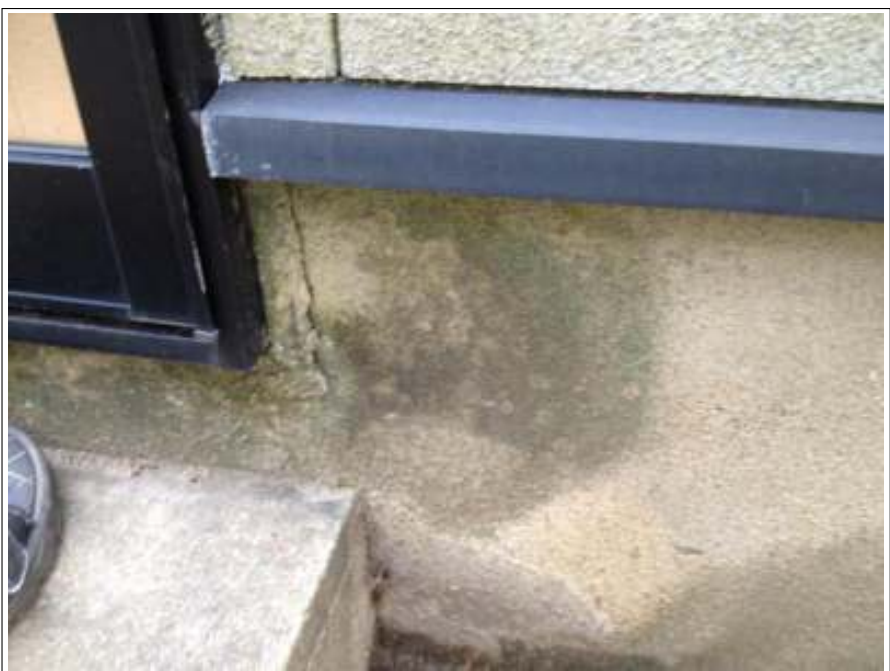
基礎 劣化部

カビの発生が見られます。

カビの上にくら良い塗装をしても、カビの根が残っている以上塗膜を突き破って表面化してきますので、カビの根を抑える必要があります。

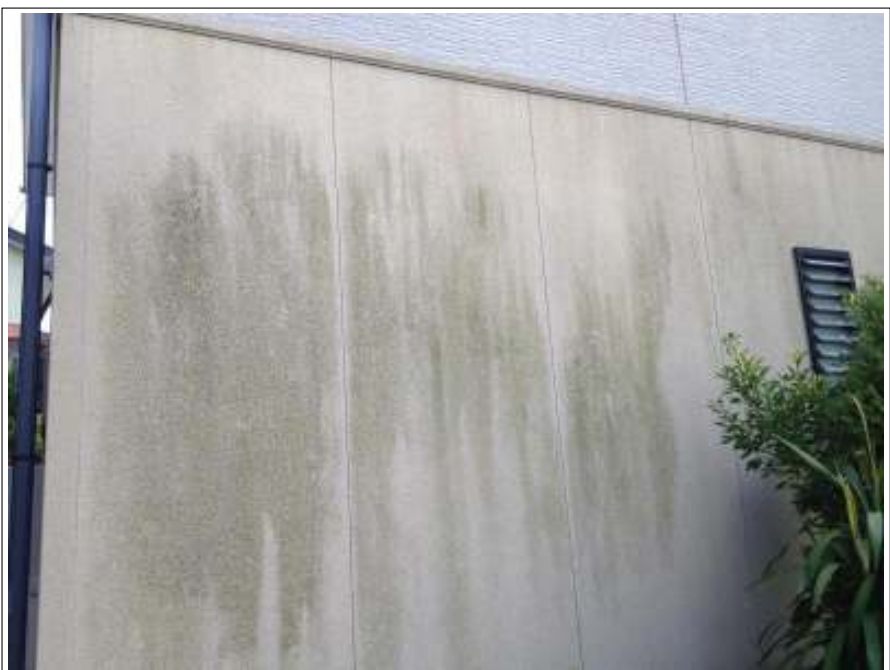
外壁 カビ発生部

いくら高圧洗浄をかけても、カビの根が残ってしまいますので、カビの根を殺す防カビ下塗りをおこない、下塗り・上塗り二回の三層四工程（基礎は二層三工程）をおこないます。

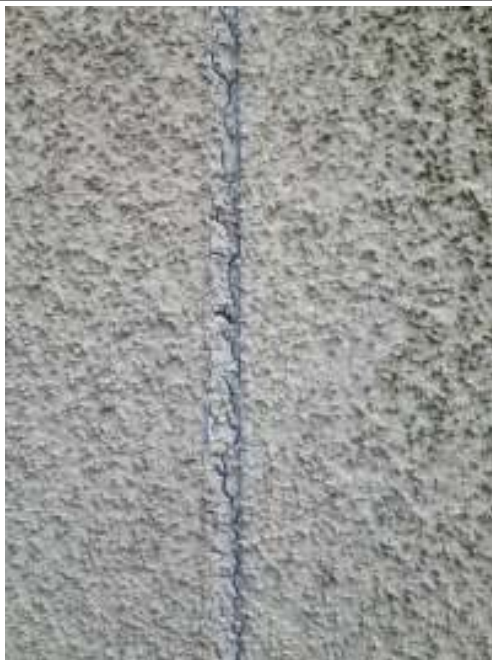
シーリング 劣化部

劣化している部分があります。
この部分から雨水や湿気、炭酸ガス
等が直接侵入し躯体・ボードの痛み
や建物の寿命につながりますので、
シーリング等で補修ををおこない塗
装をしていきます。

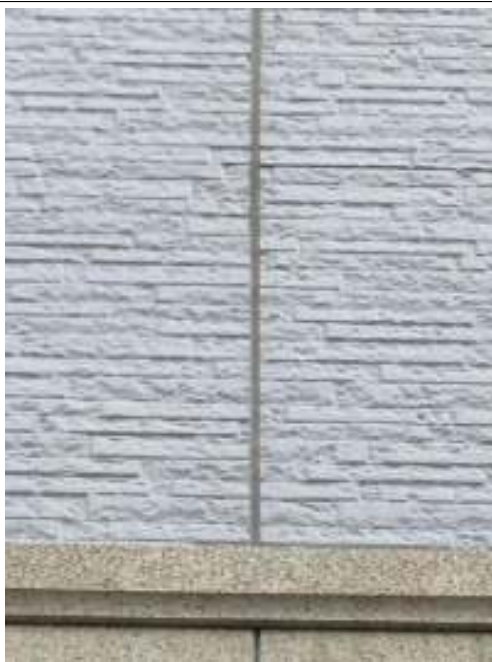
シーリング 劣化部

シーリングの劣化が激しい部分は打
ち替え補修をおこない、塗装をして
いきます。

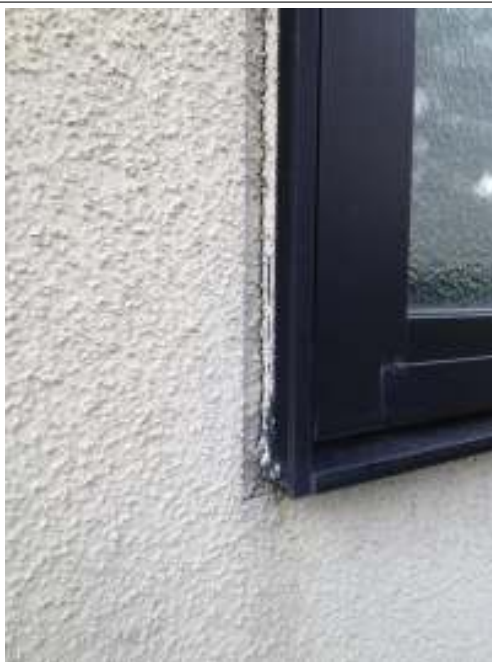
サッシ廻り 劣化部

見落としがちですが、サッシ廻りも
劣化している部分がありますので、
劣化している部分は打ち増しをおこ
ない塗装をしていきます。
