工事写真報告書

工事名 K 様 邸

工事箇所 屋上防水・外壁・その他 塗装工事

工事住所 北九州市 戸畑区 沖台

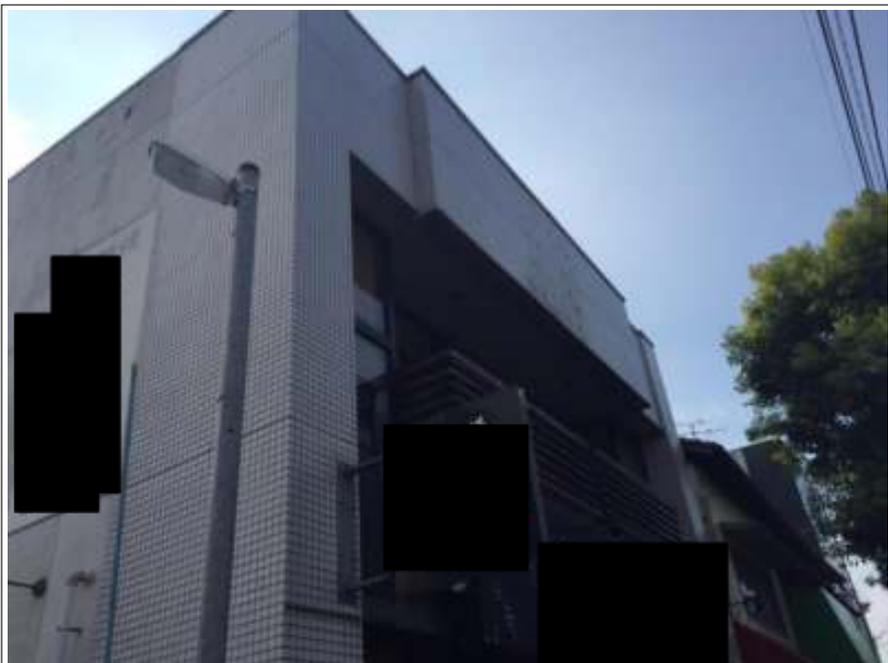
外観

袖看板撤去

パネル看板撤去

※ なるべく除去致しますが、塗装をしても接着剤のあとが残る可能性があります。

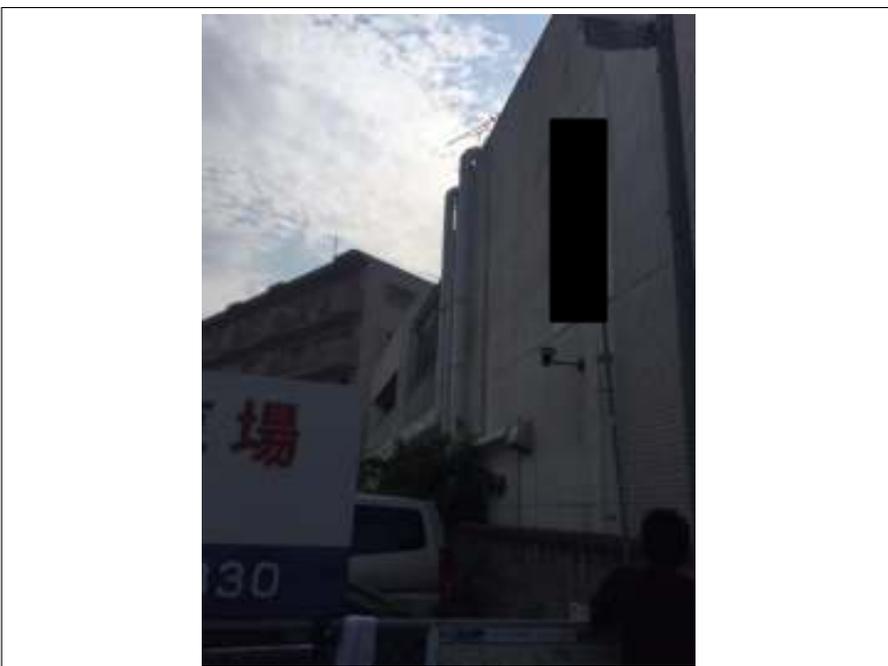
外観

植木 一本撤去

※ 途中で切って、根に薬品をかけます。

完全に生えなくなる保証はできませんのでご了承下さい。

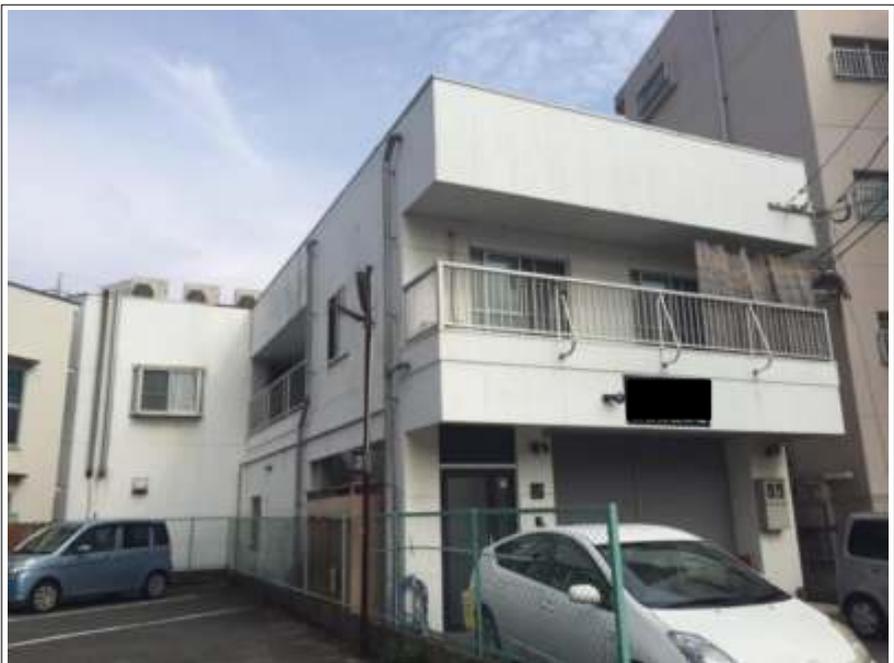
外観

パネル看板撤去

※ なるべく除去致しますが、塗装をしても接着剤のあとが残る可能性があります。

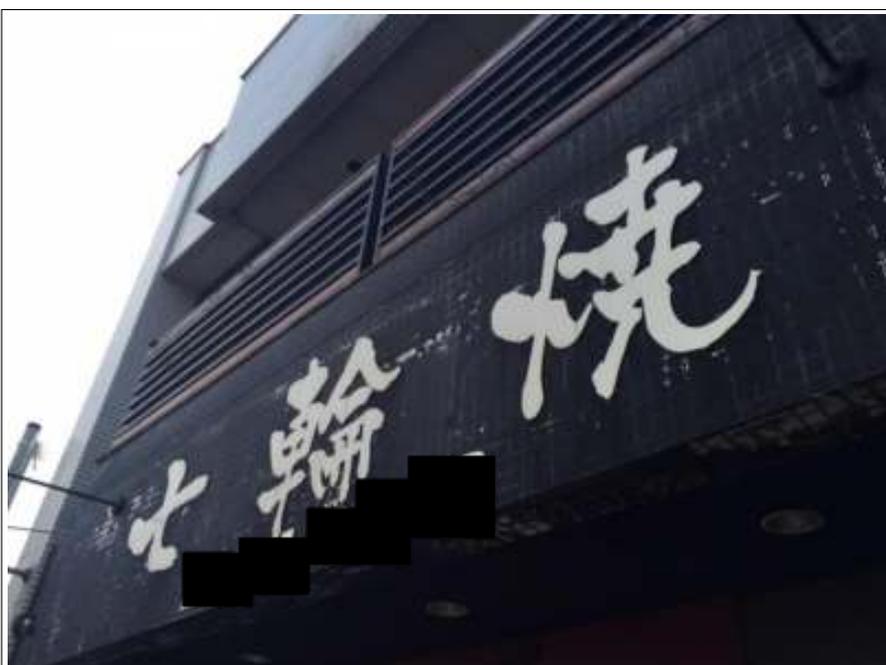
外観

文字看板撤去

※ なるべく除去致しますが、塗装をしても接着剤のあとが残る可能性があります。

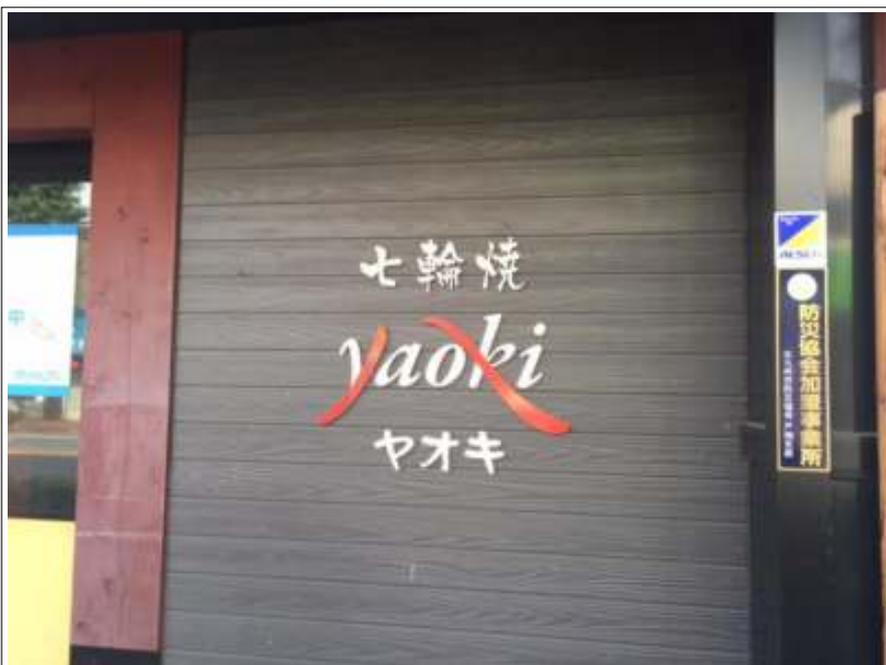
外観

カルプ文字撤去

※ なるべく除去致しますが、塗装をしても接着剤のあとが残る可能性があります。

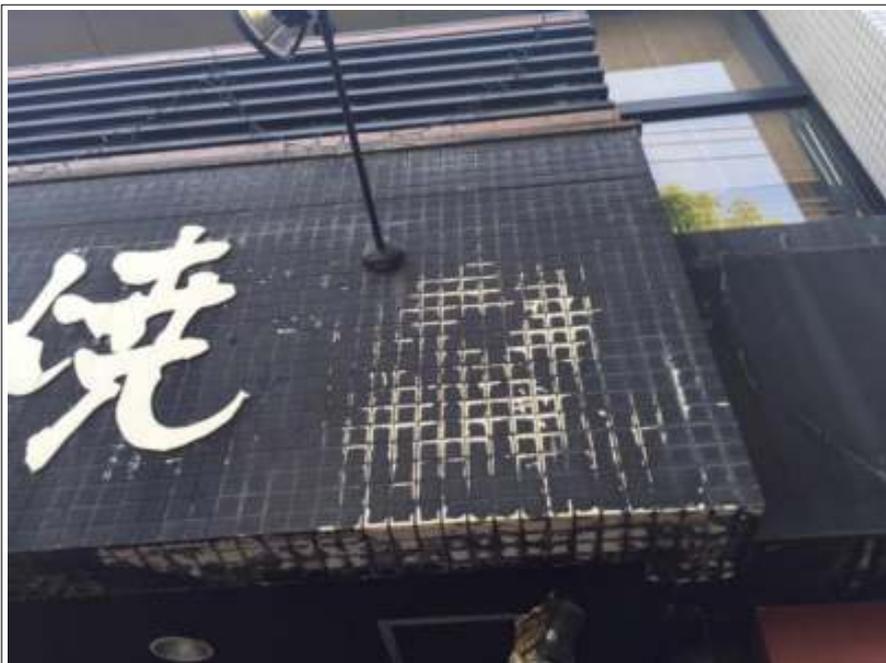
外観

ライト撤去

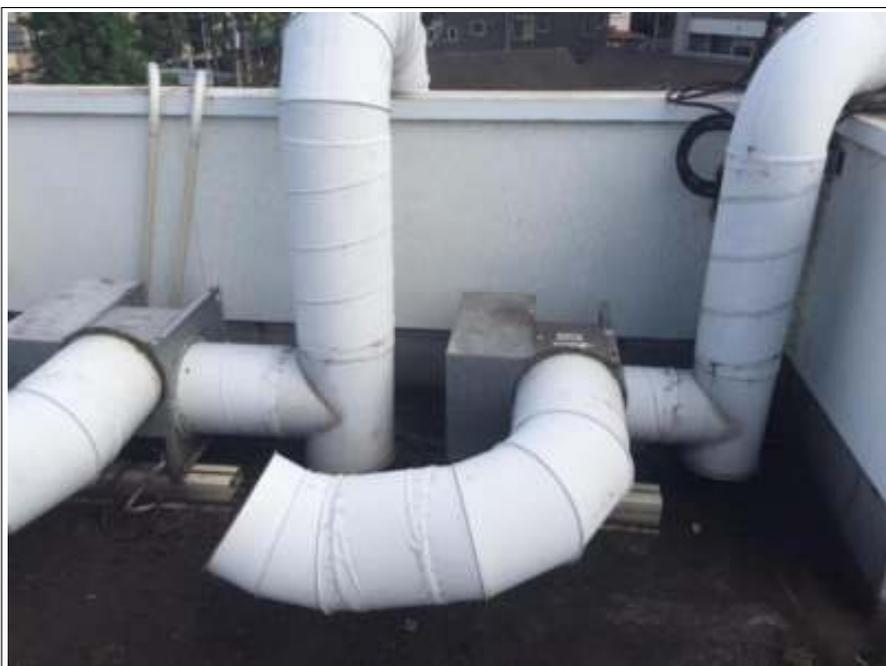
外観

配管撤去

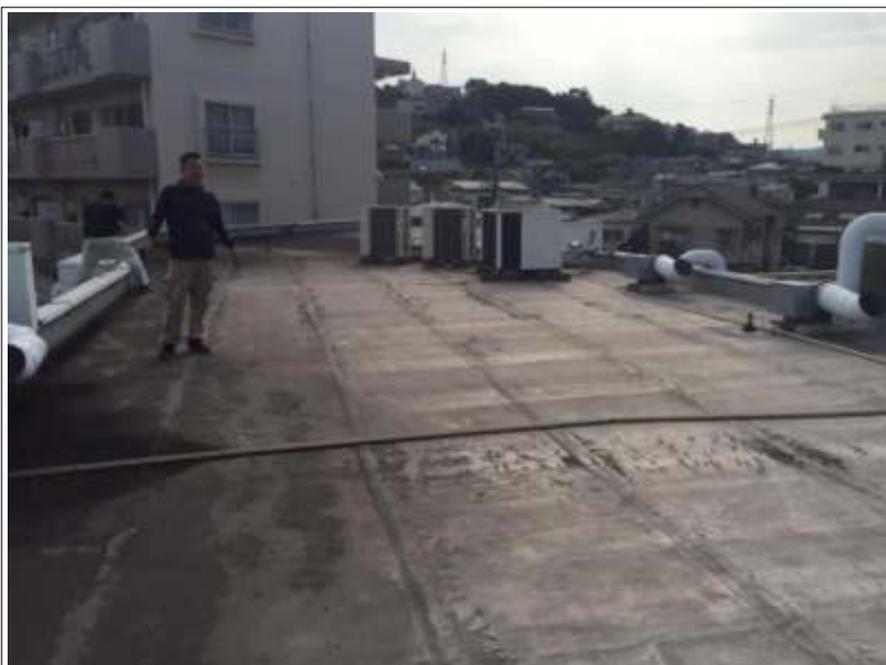
屋上防水

現状屋上からの雨漏れも無く、シー
トの浮きもひどいところは見られな
いので、上からの塗装で問題ありま
せん。

いつ雨漏れするかはわかりませんの
で、劣化する前の塗装をお勧め致し
ます。

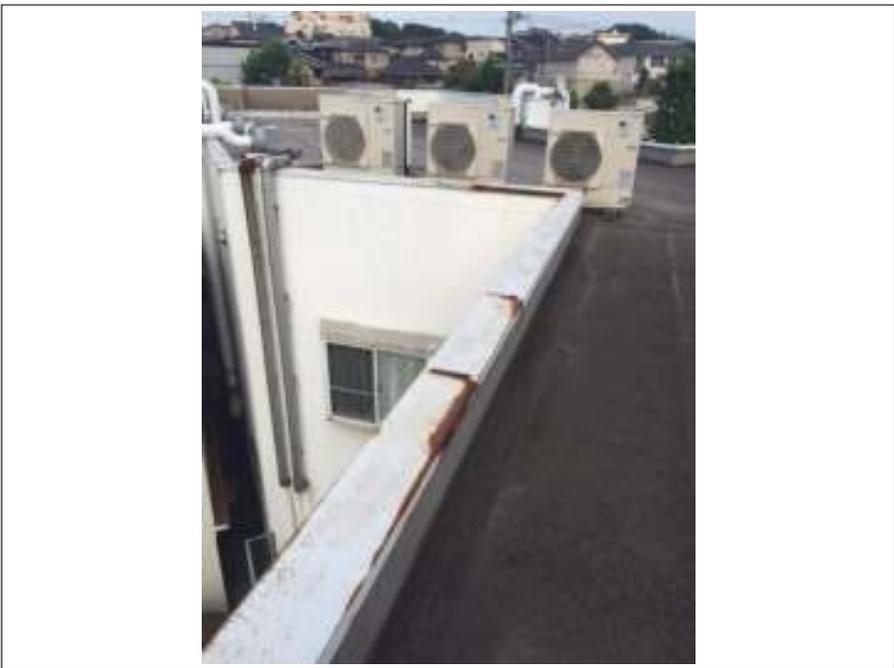
鉄部

この部分は鉄、スチール素材になります。劣化するとサビが発生してきますので塗装が必要です。

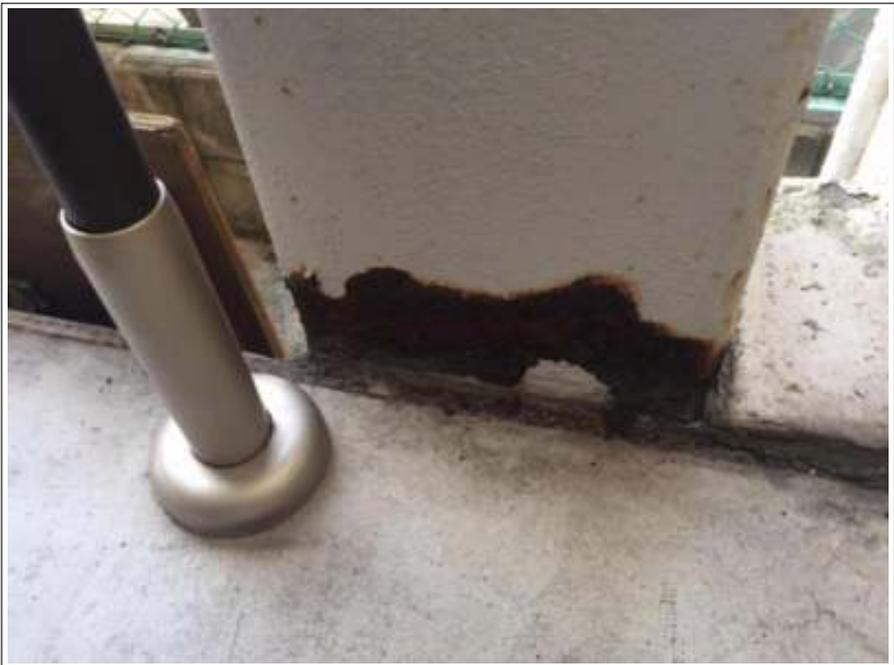
鉄骨部

同上

※ 板金補修は別途費用

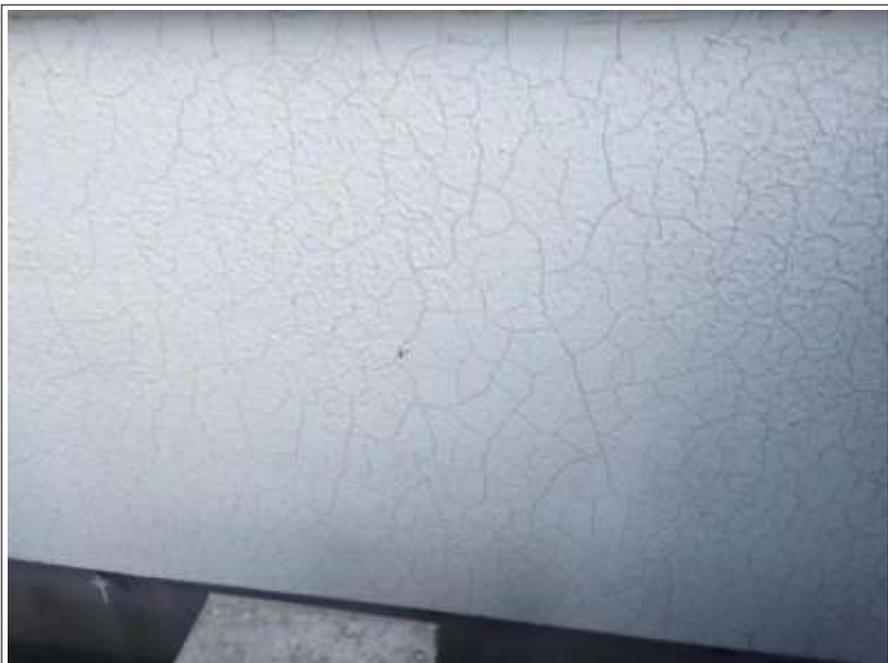
クラック部

劣化している部分があります。
この部分から雨水や湿気、炭酸ガス
等が直接侵入し躯体・外壁材の痛み
や建物の寿命につながりますので、
塗装をしていきます。
