工事写真報告書

工事名 T 様 邸

工事箇所 外壁・その他 塗装工事一式

工事住所 田川郡 香春町 中津原

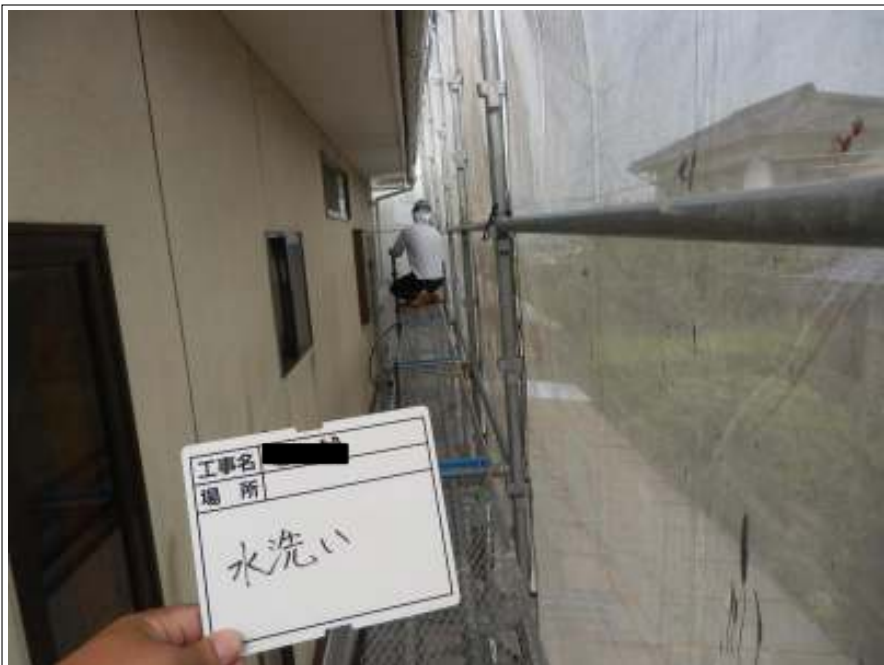
外壁 高圧洗浄中

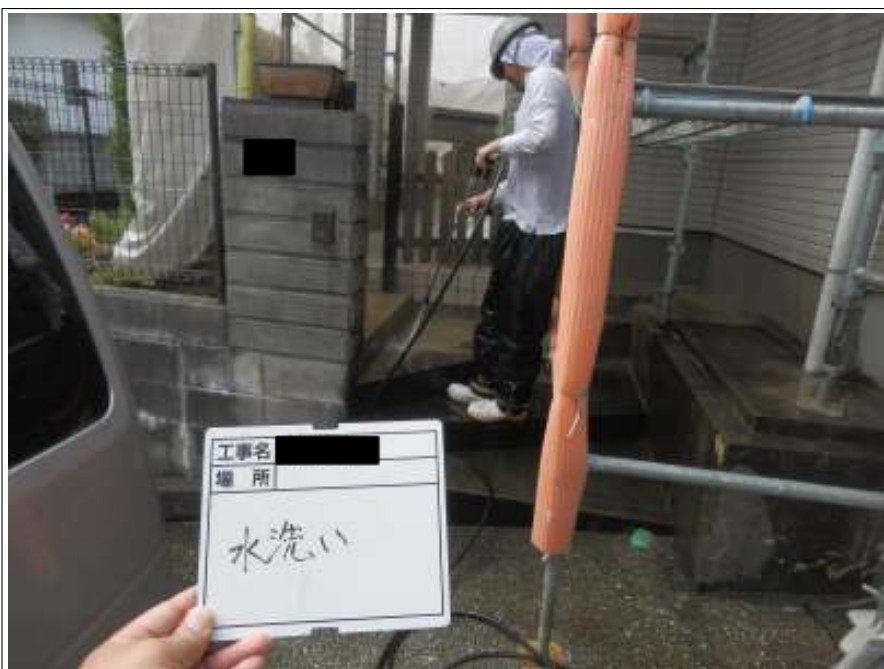
土間 高圧洗浄中

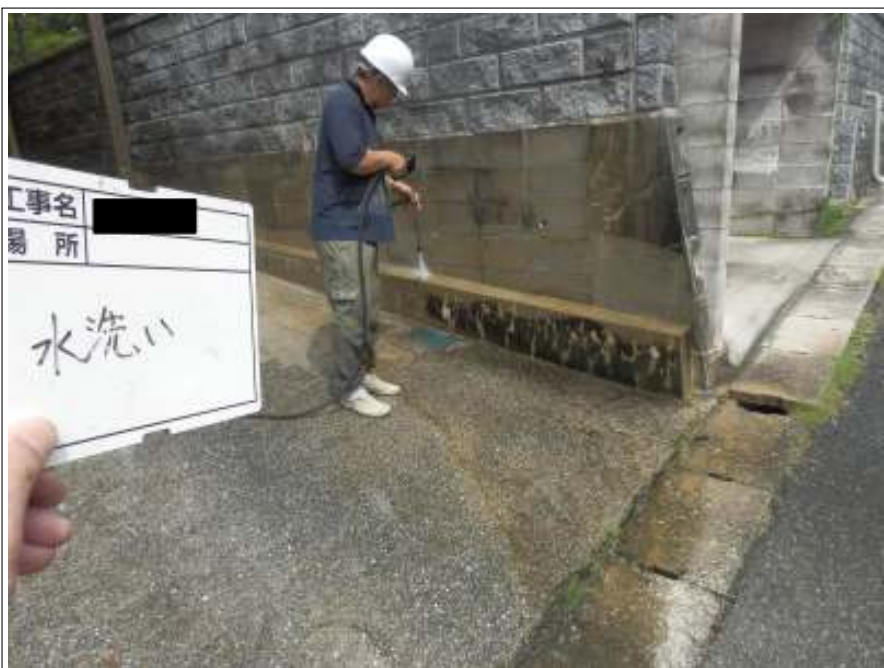
土間 高圧洗浄中

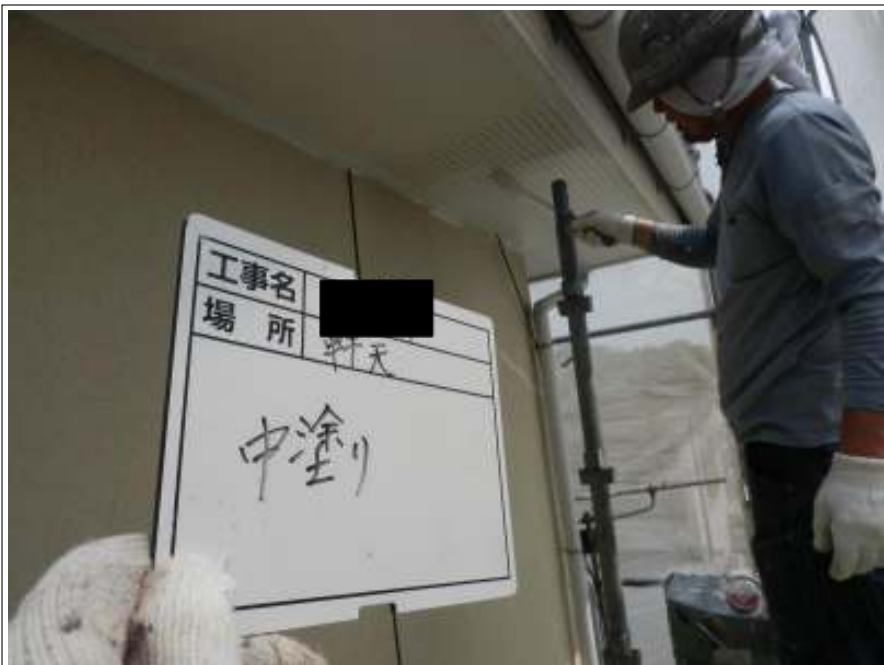
軒天 中塗り施工中

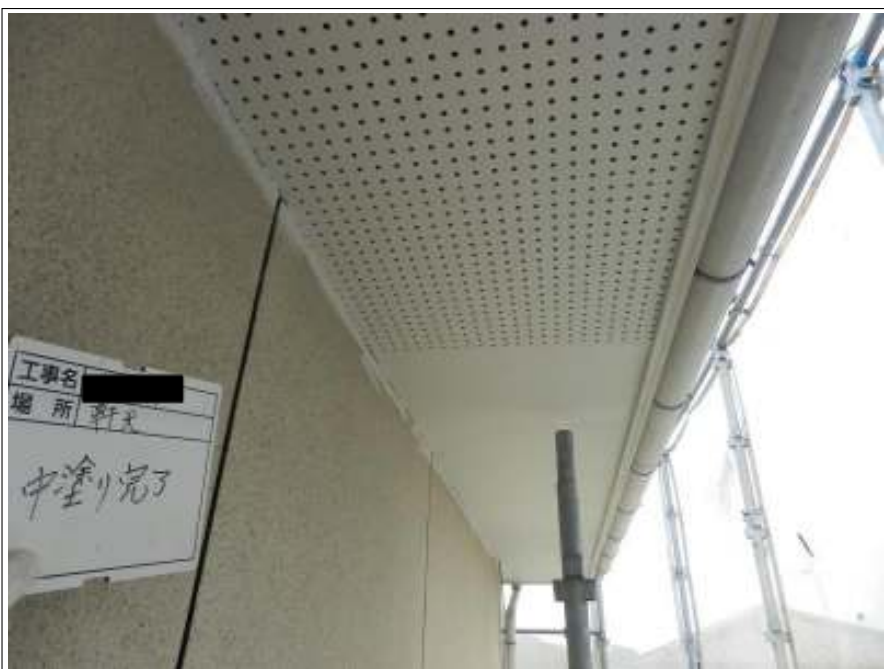
軒天 中塗り施工完了

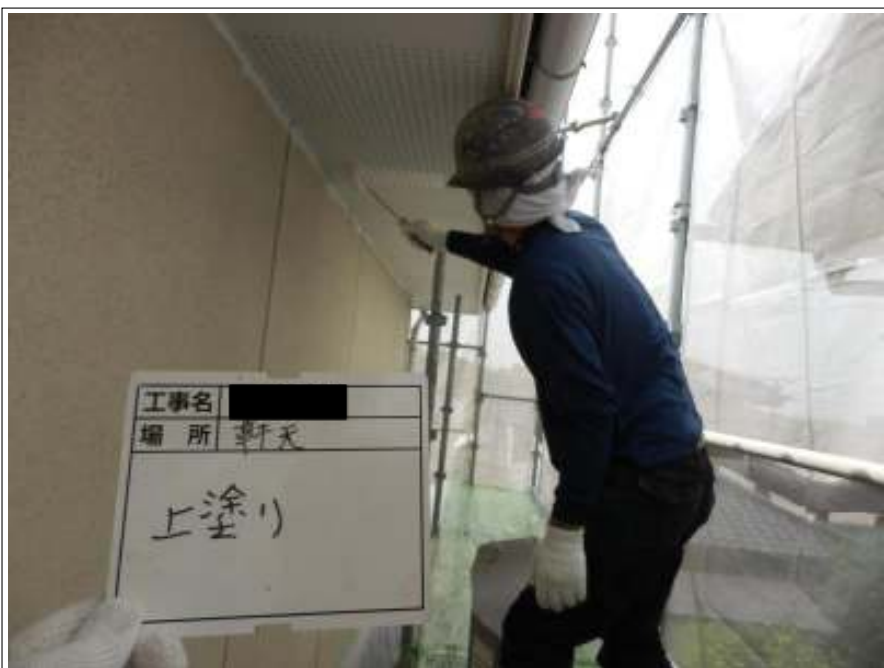
軒天 上塗り施工中

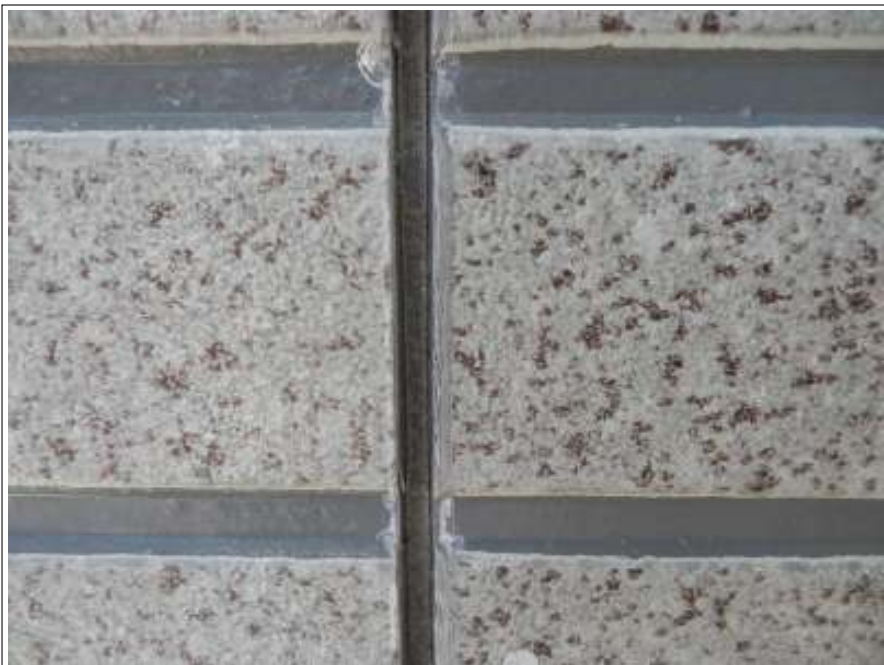
シーリング 施工前

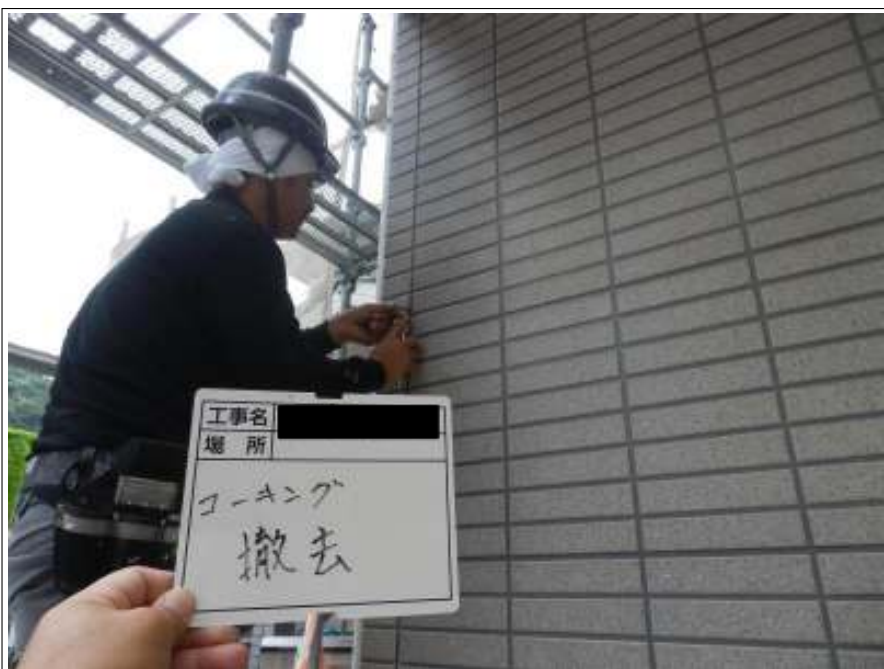
既存シーリング撤去

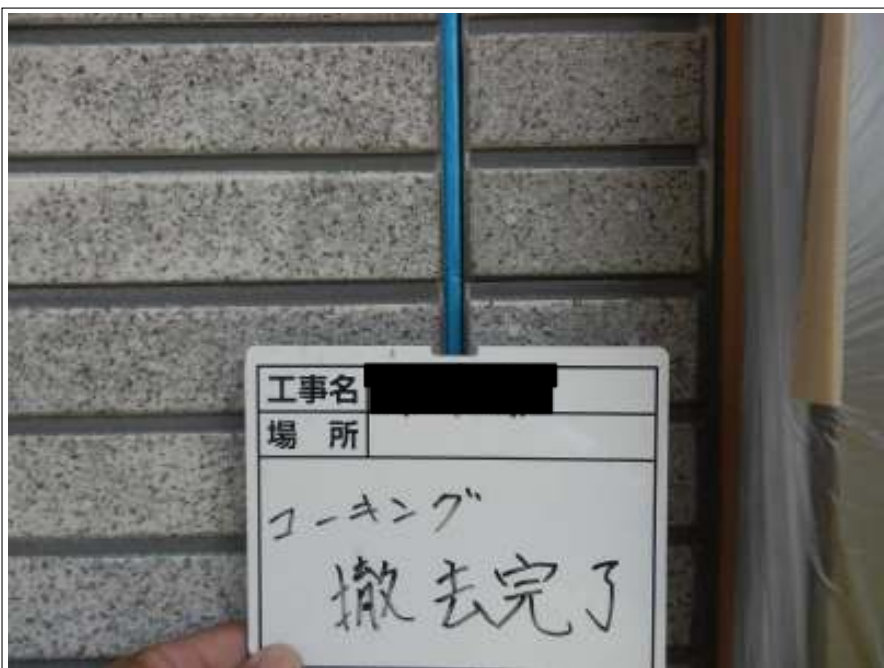
既存シーリング撤去 完了

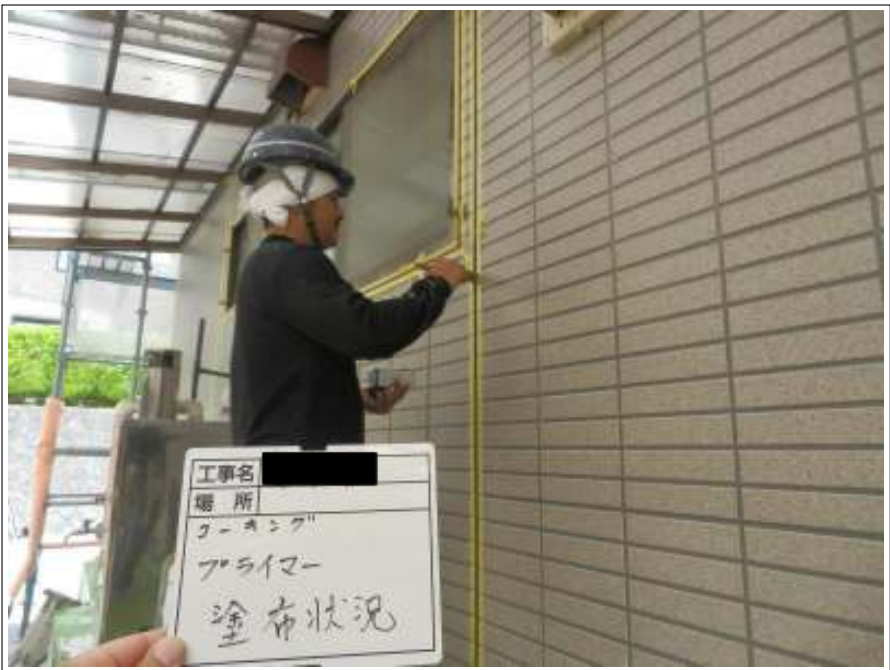
プライマー塗布

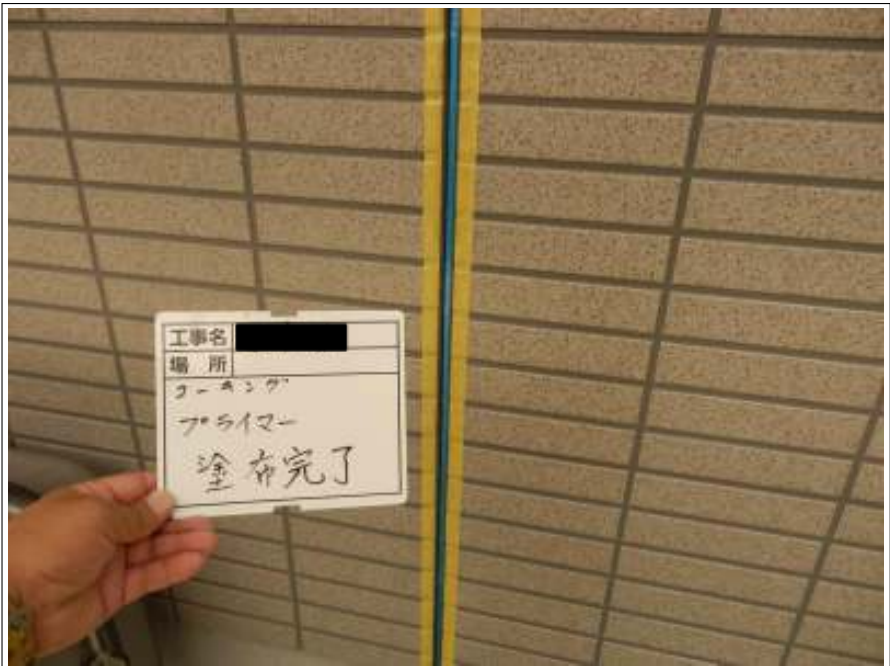
プライマー塗布 完了

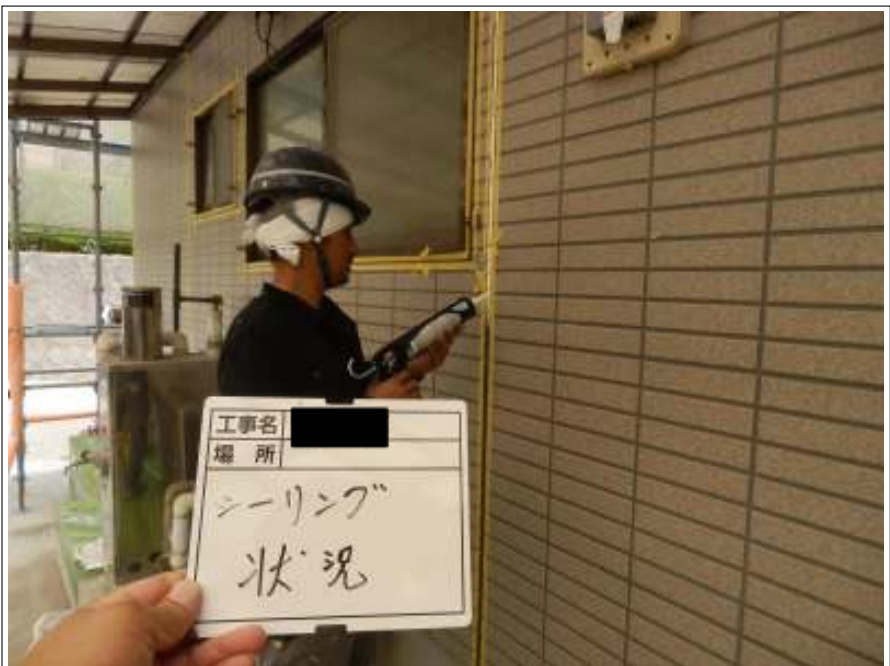
シーリング充填

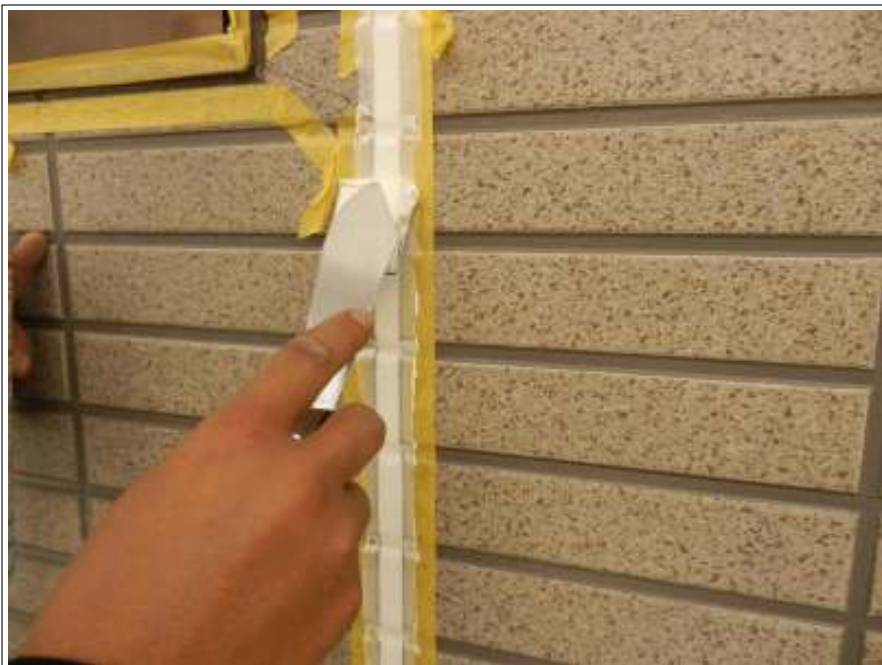
ヘラ押え

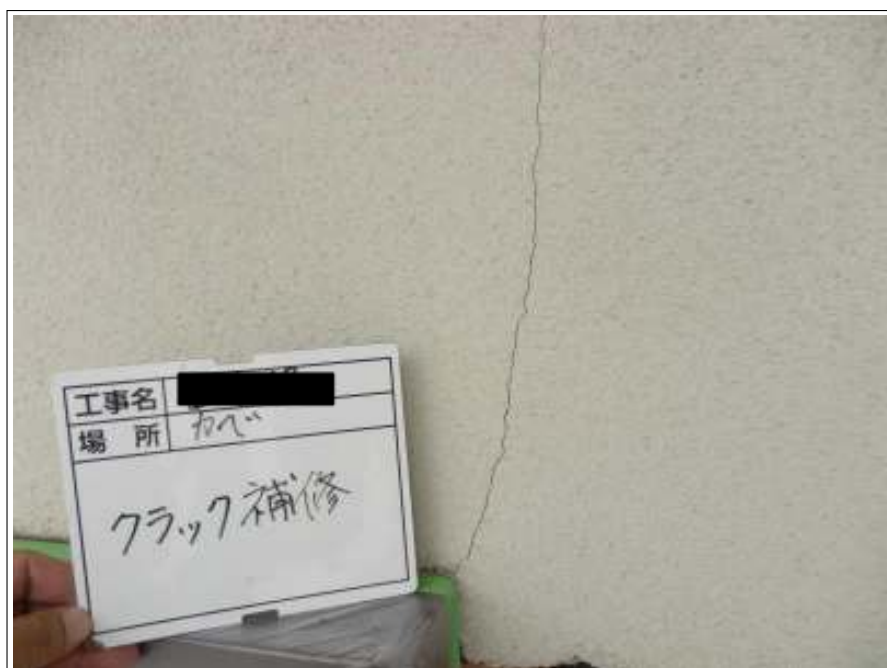
外壁 クラック補修 施工前

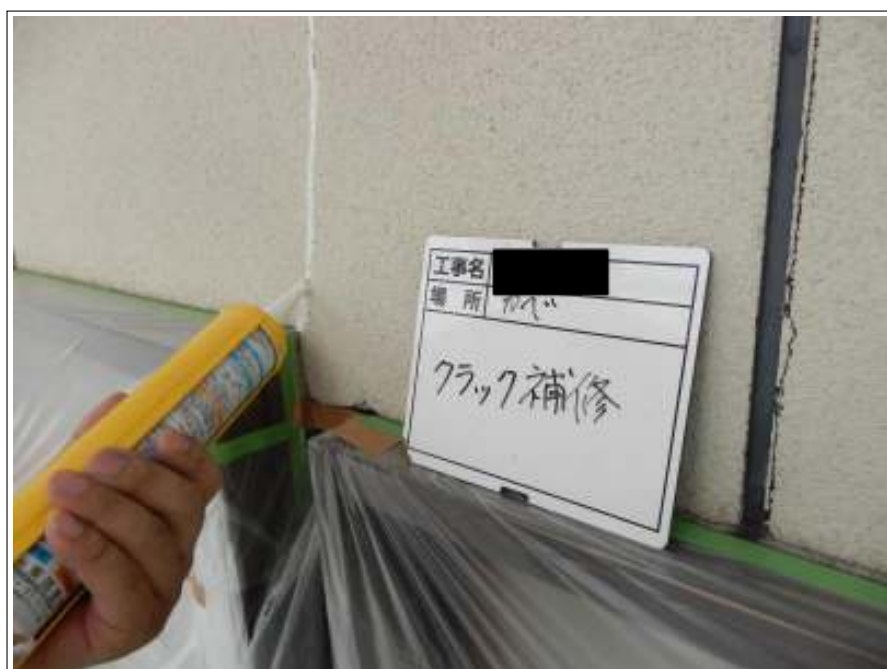
外壁 クラック補修 施工中

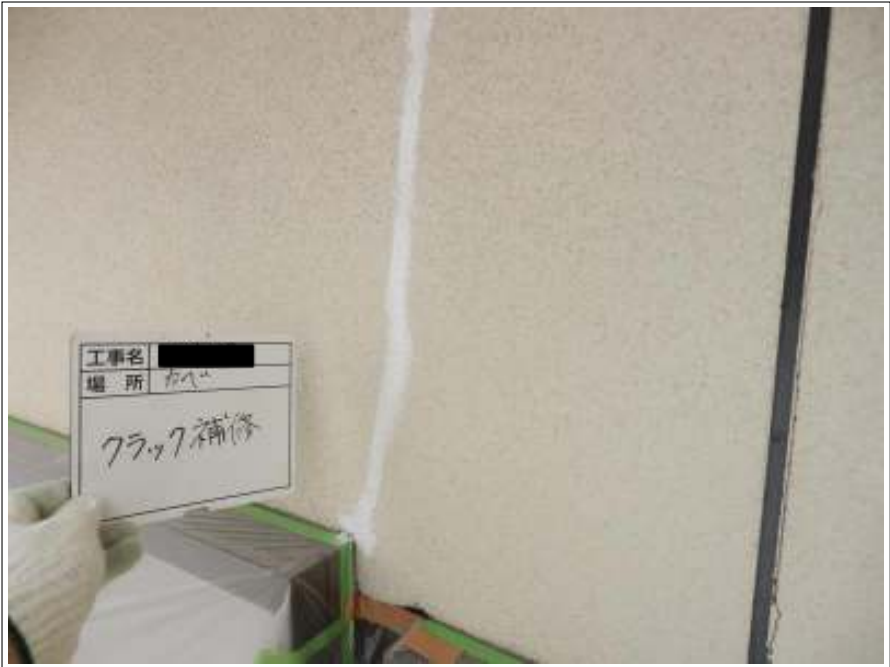
外壁 クラック補修 施工完了

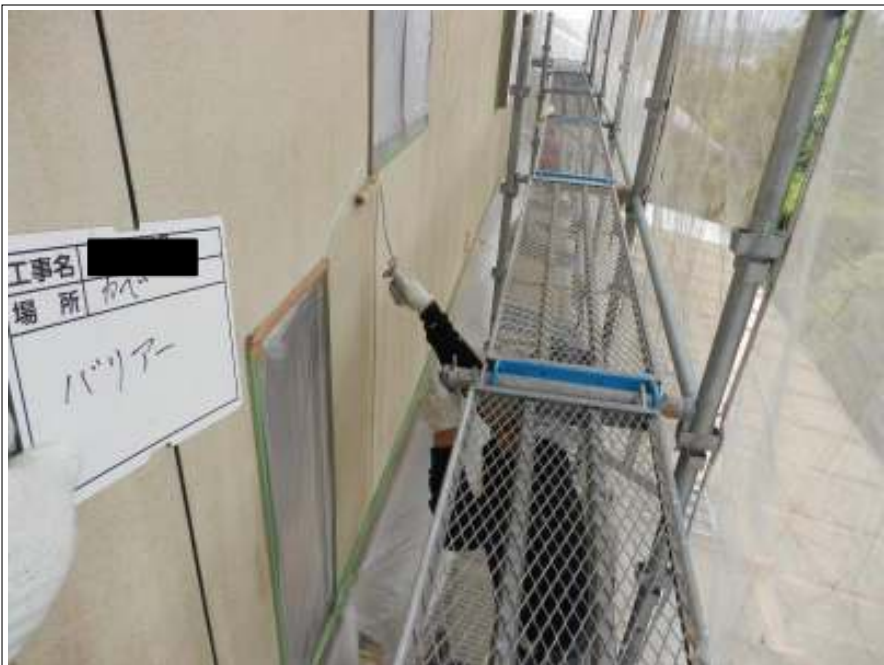
外壁 バリアー塗布

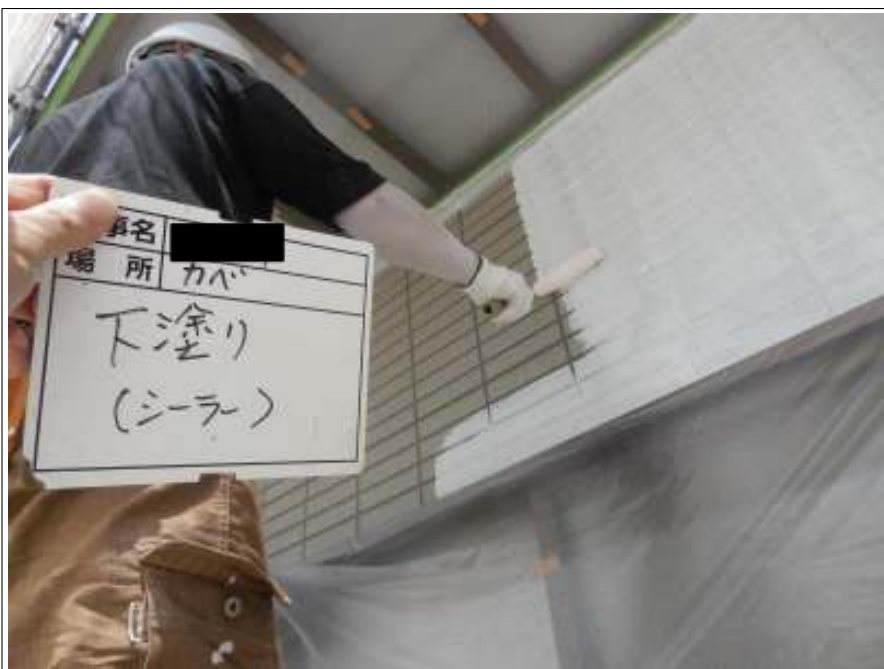
外壁（1階） 下塗り施工中

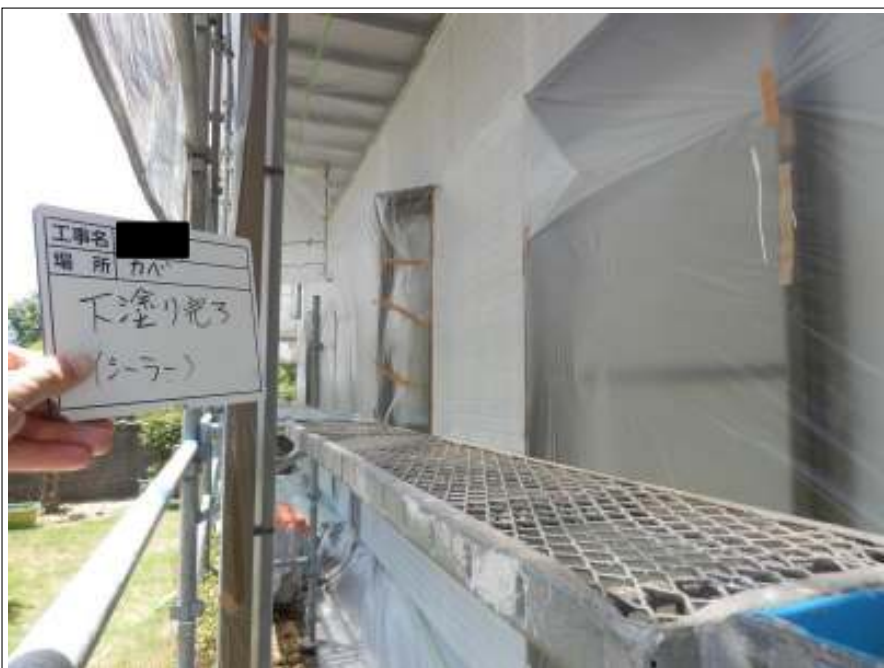
外壁（1階） 下塗り施工完了

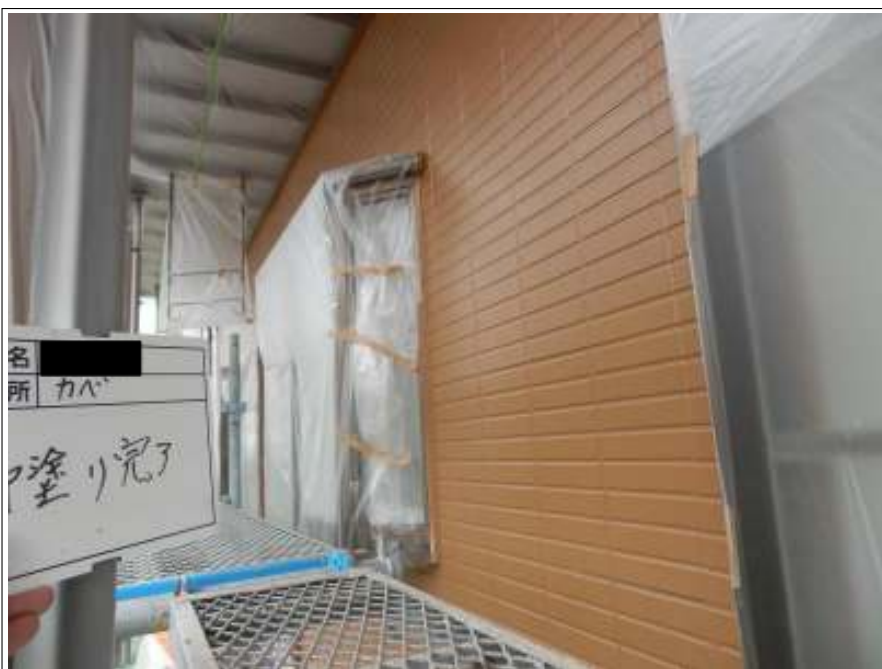
外壁（1階） 中塗り施工完了

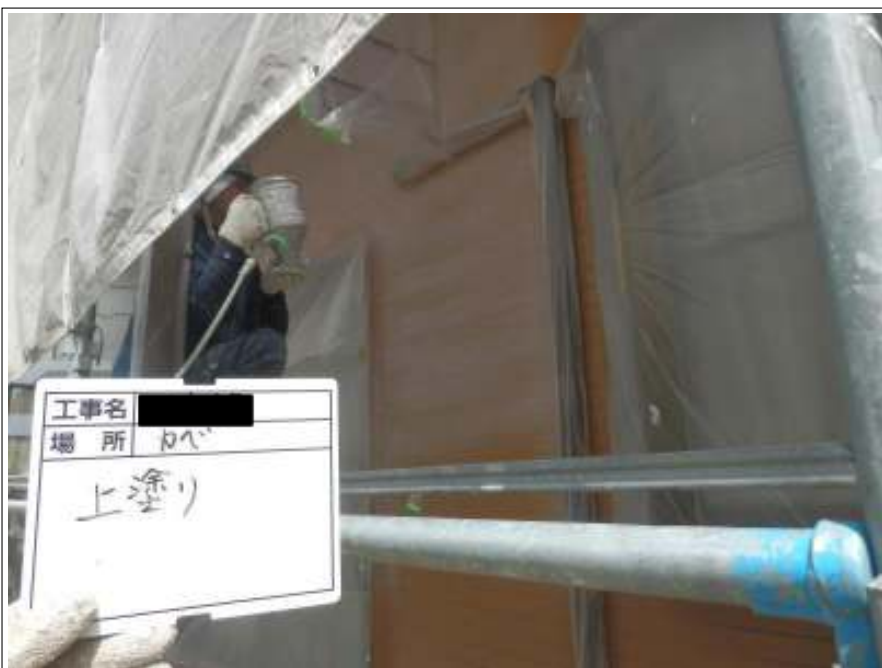
外壁（1階） 上塗り施工中

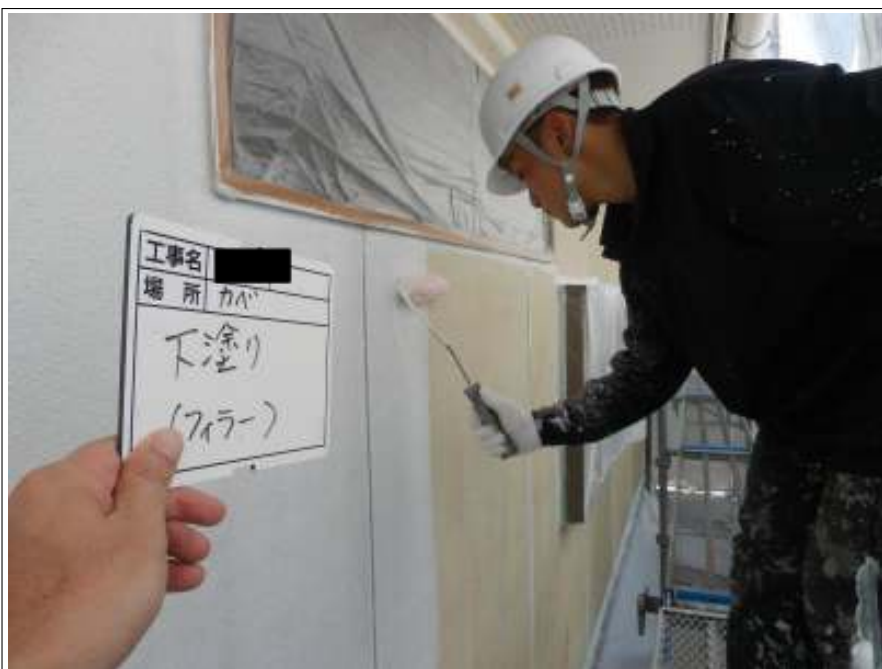
外壁（2階） 下塗り施工中

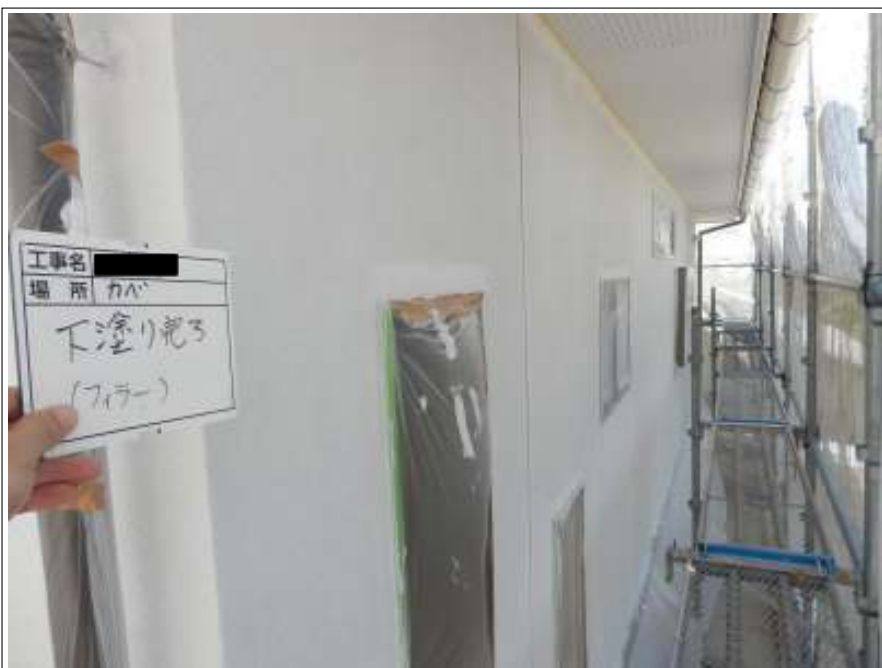
外壁（2階） 下塗り施工完了

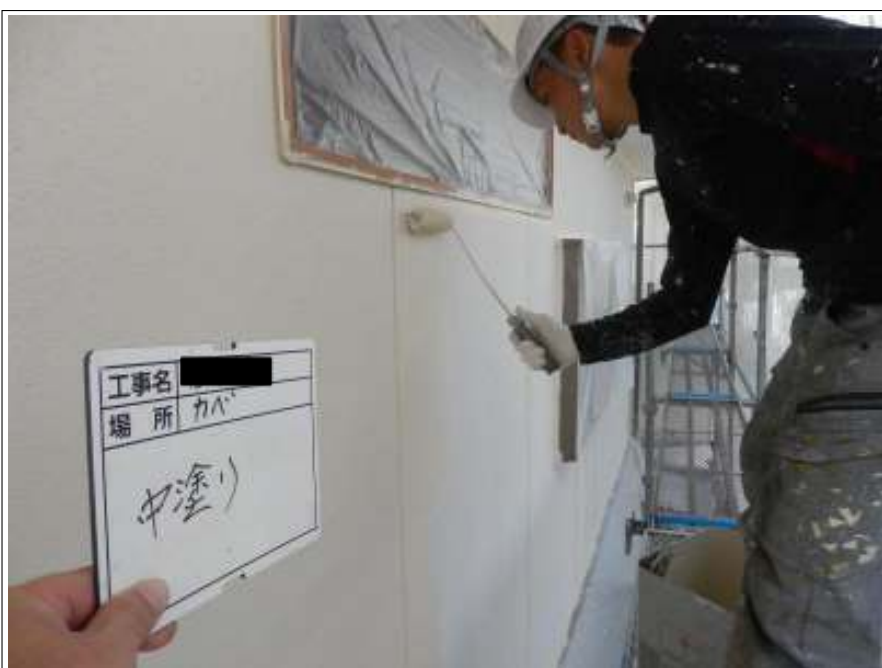
外壁（2階） 中塗り施工中

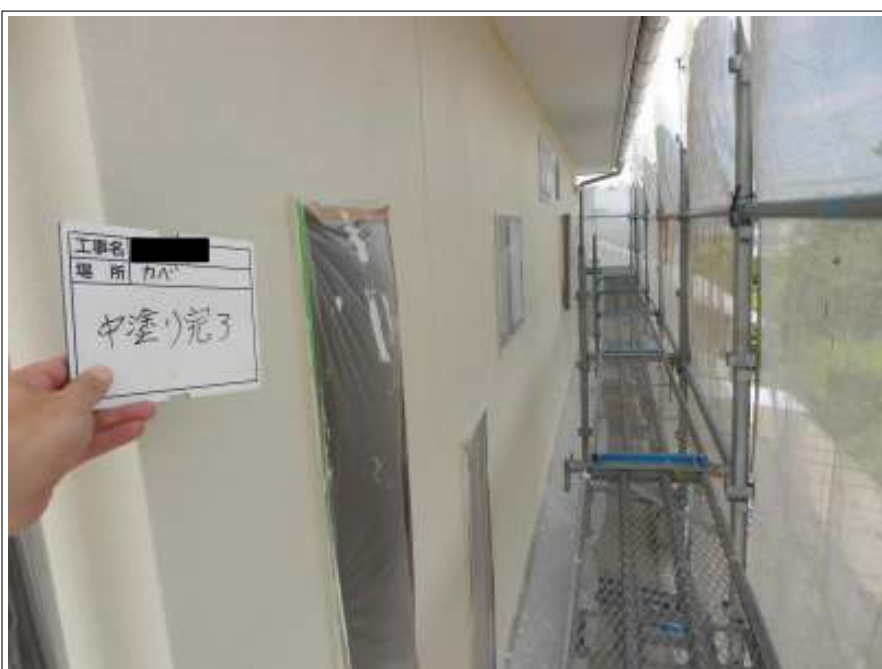
外壁（2階） 中塗り施工完了

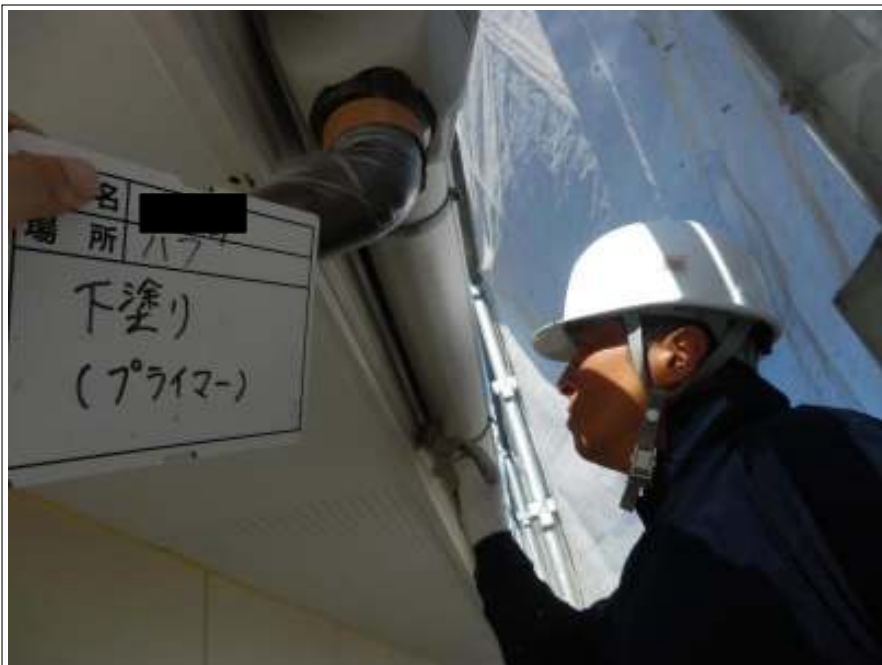
破風板 下塗り施工中

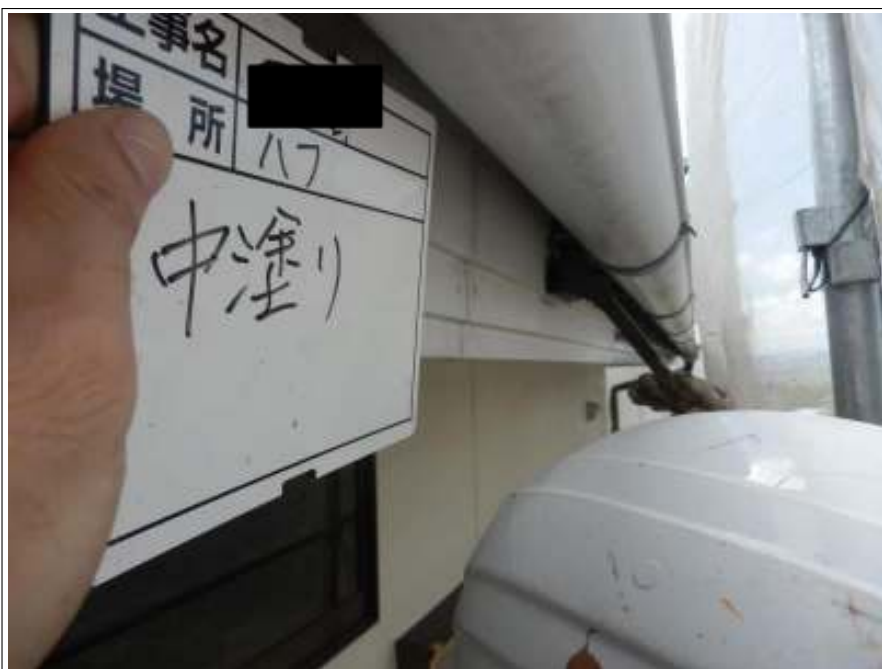
破風板 中塗り施工中

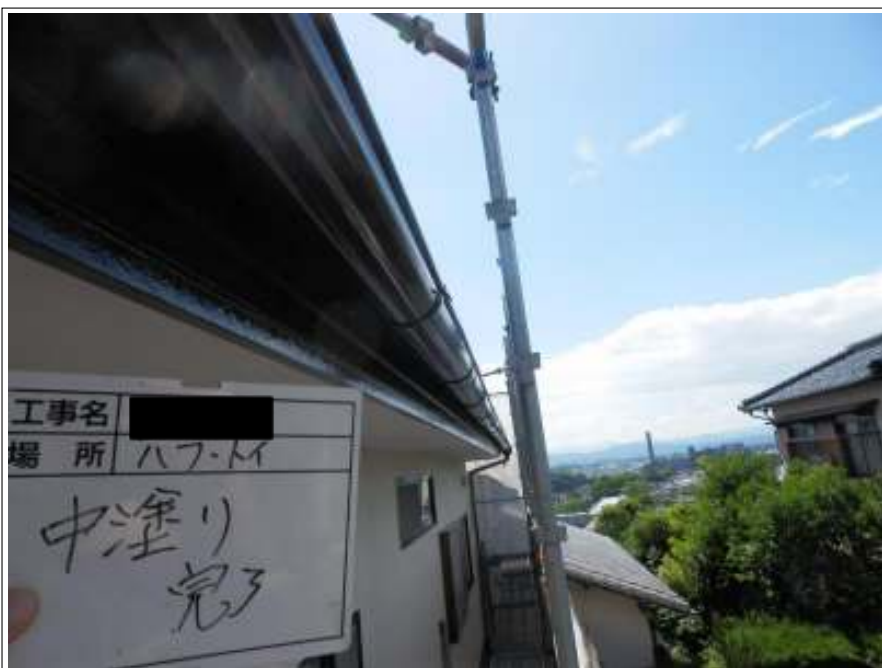
破風板 中塗り施工完了

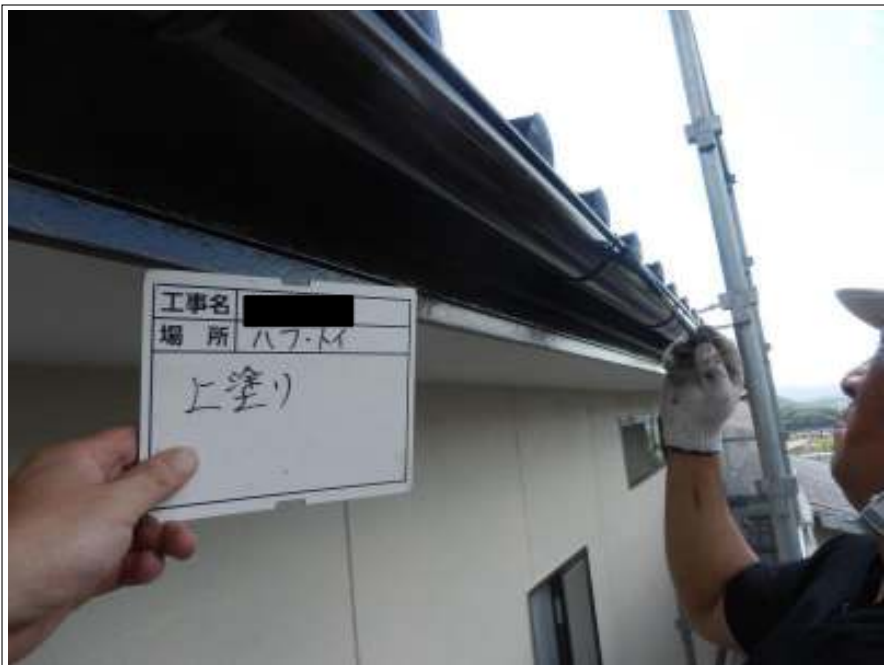
破風板 上塗り施工中

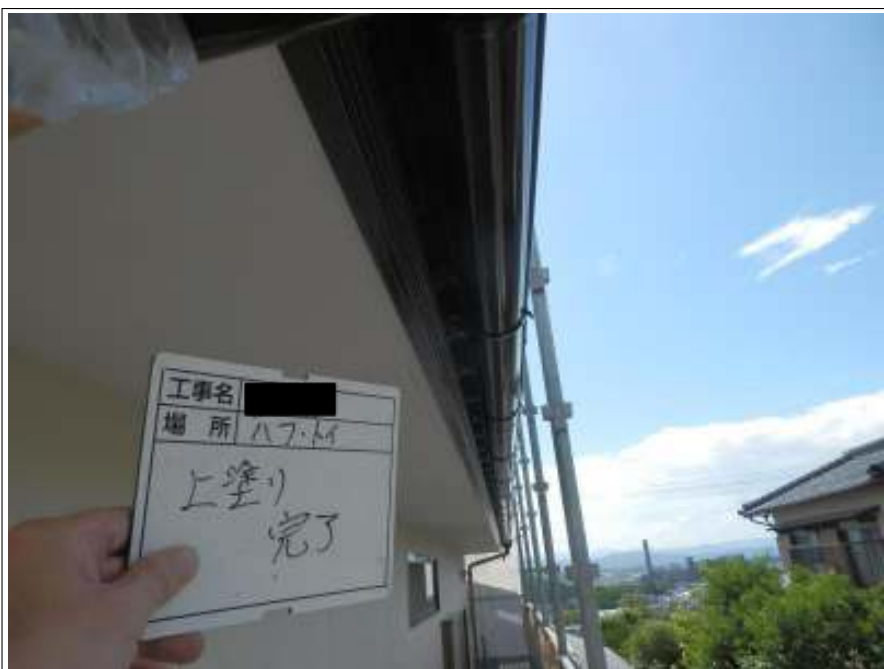
破風板 上塗り施工完了

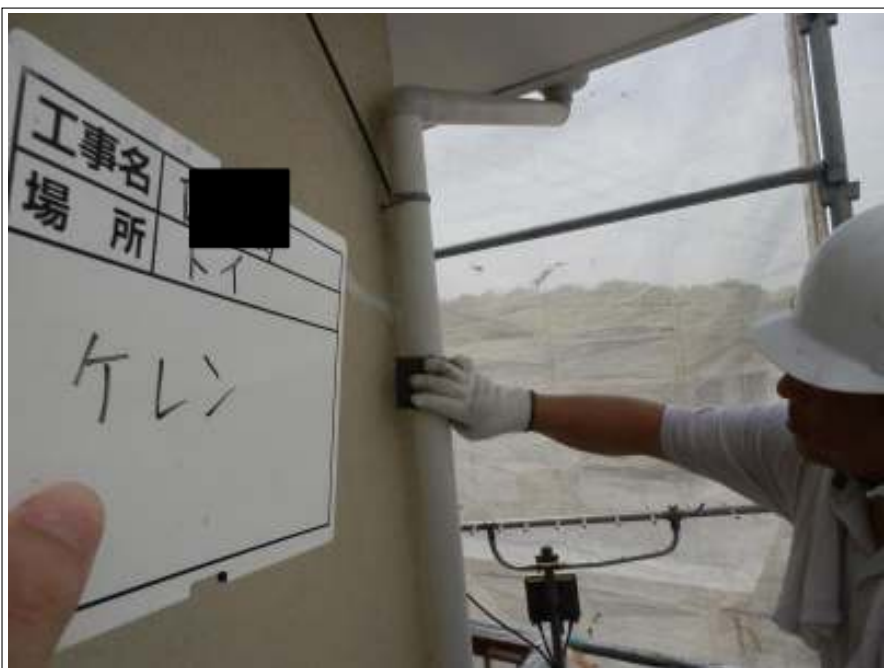
雨樋 ケレン作業

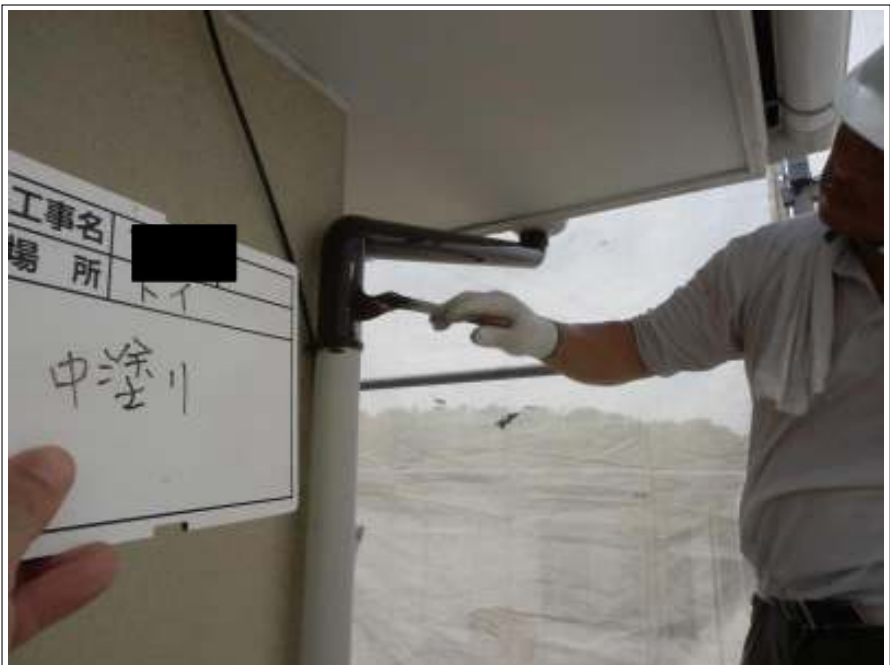
雨樋 中塗り施工中

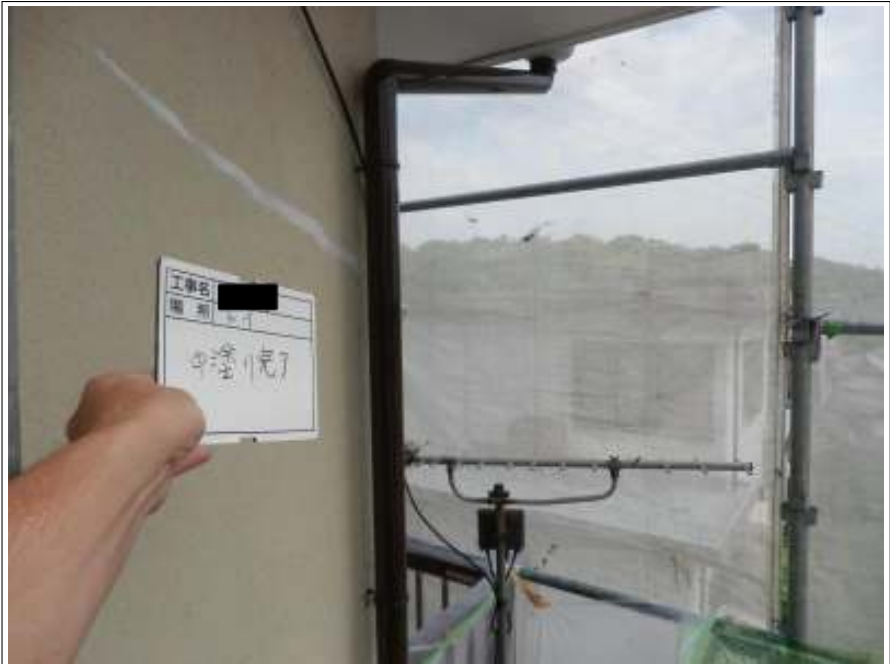
雨樋 中塗り施工完了

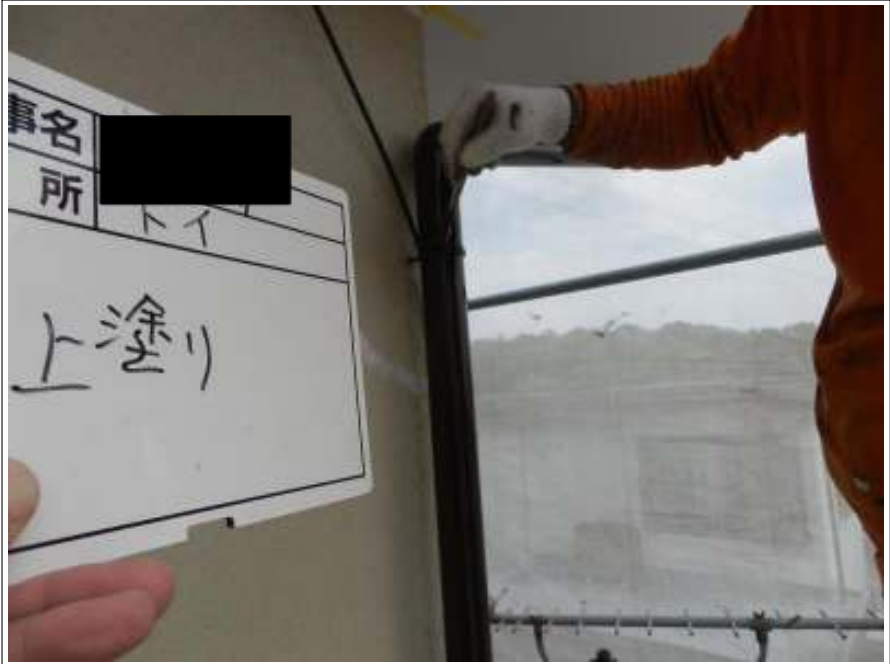
雨樋 上塗り施工中

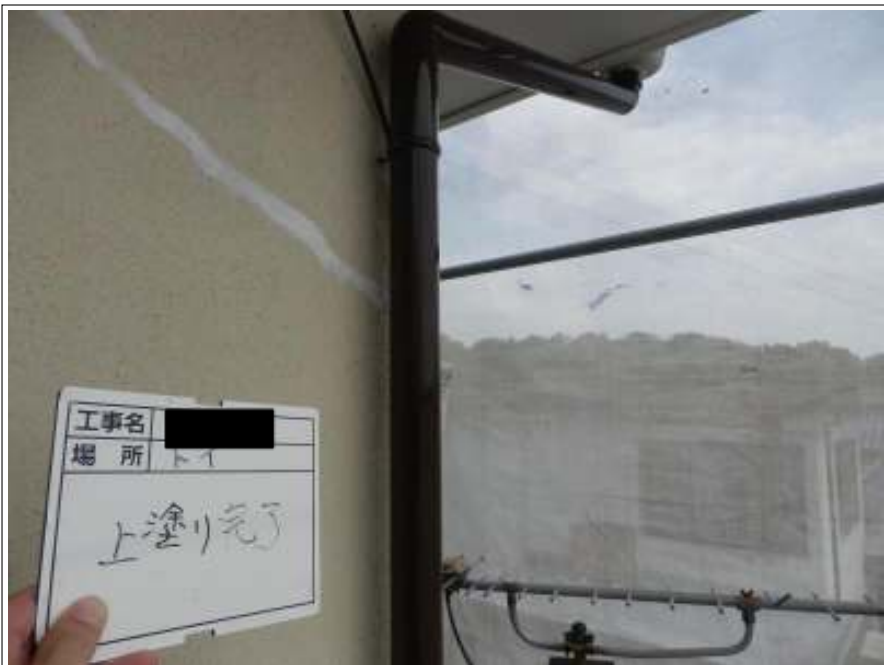
雨樋 上塗り施工完了

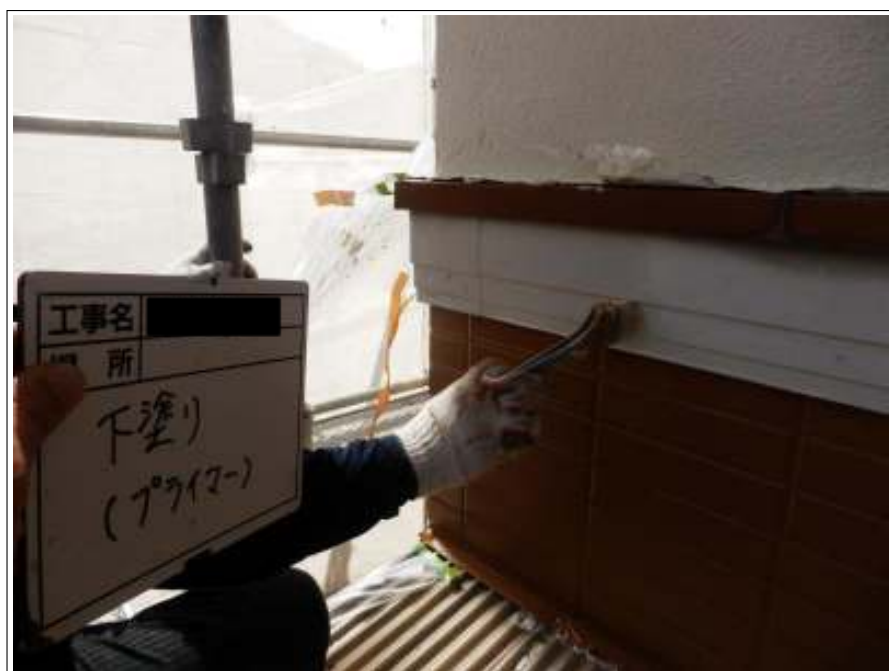
帯 下塗り施工中

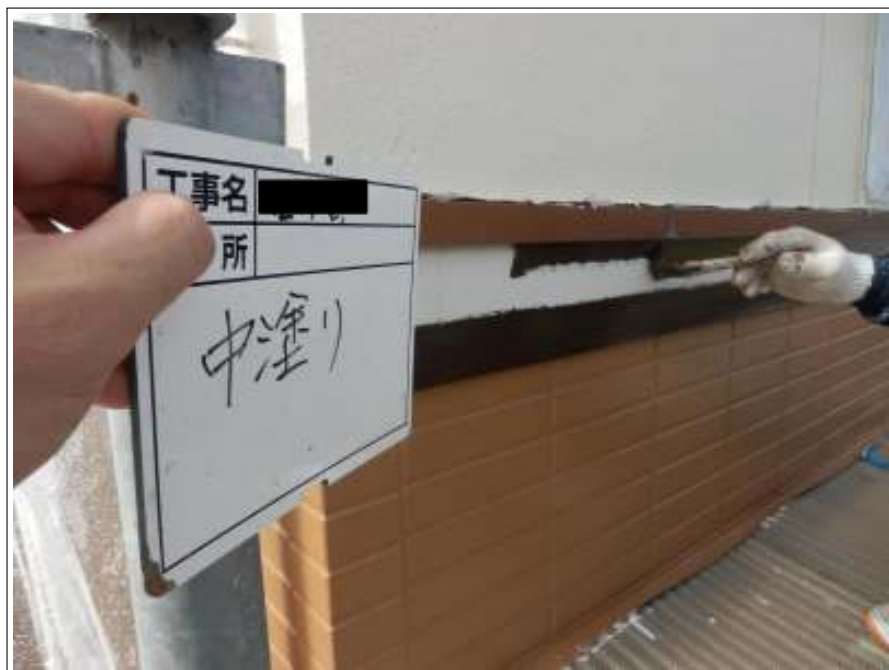
帯 中塗り施工中

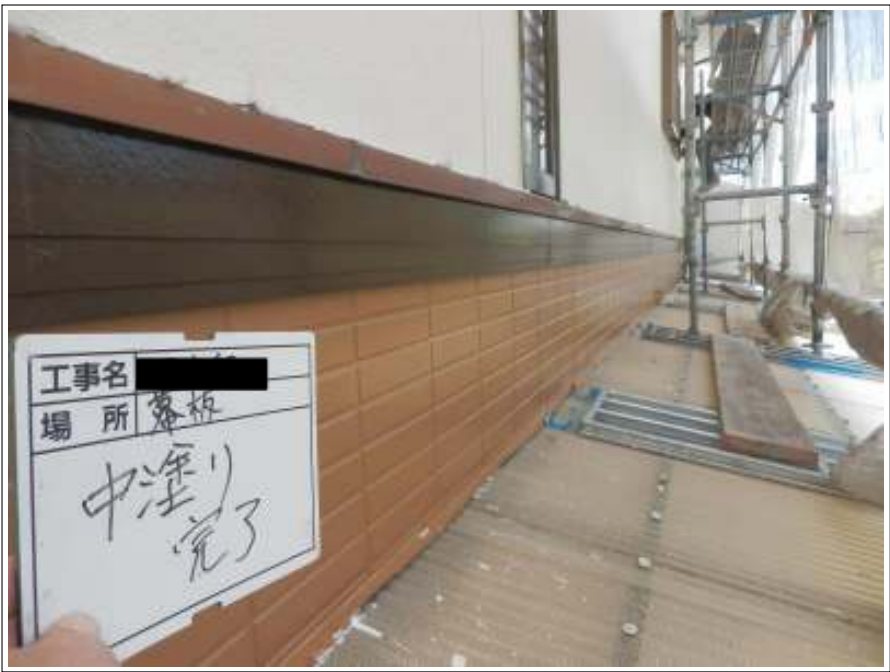
帯 中塗り施工完了

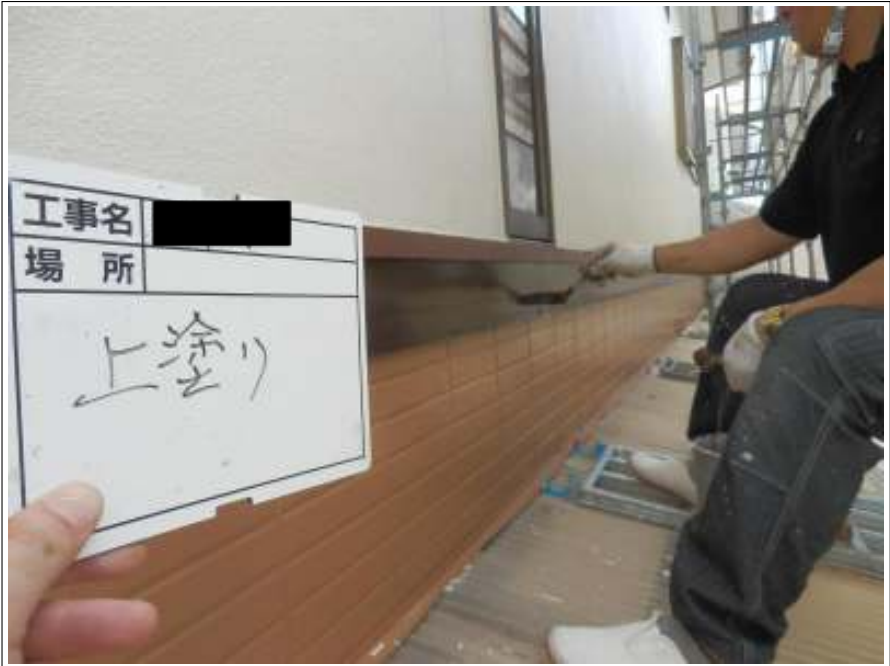
帯 上塗り施工中
