工事写真報告書

工事名 T 様 邸

工事箇所 外壁・その他 塗装工事一式

工事住所 田川郡 香春町 中津原

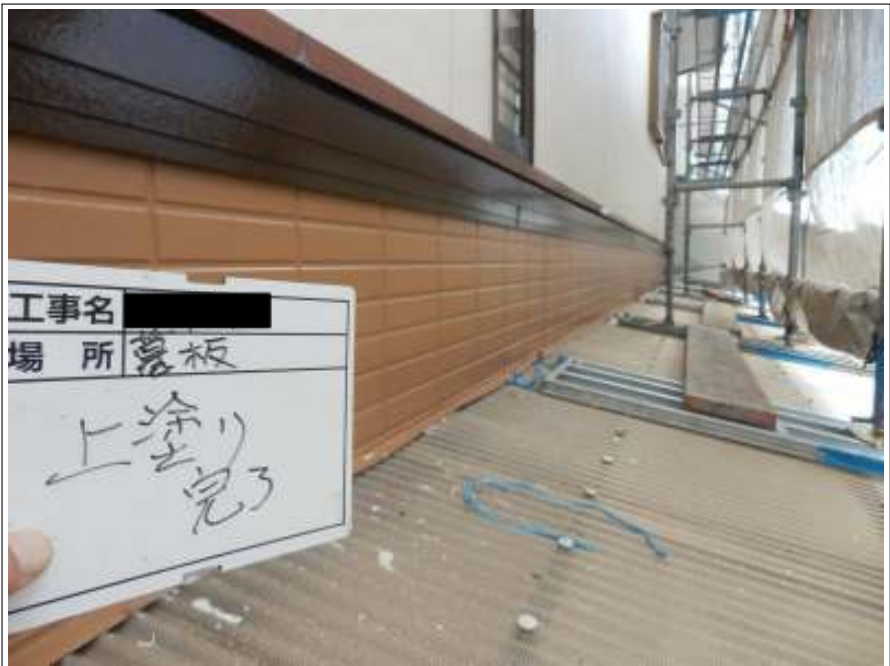
帯 上塗り施工完了

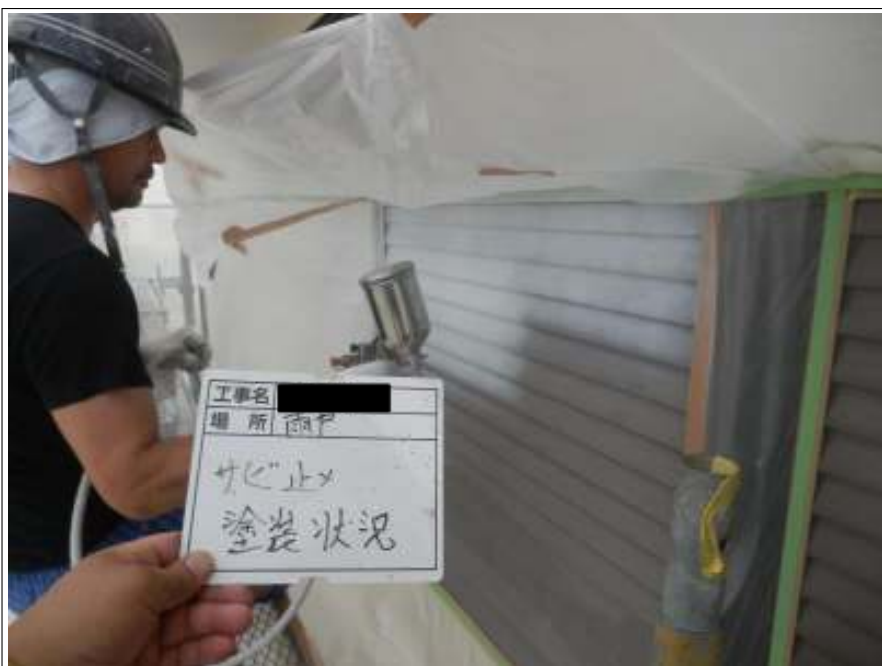
雨戸 サビ止め施工中

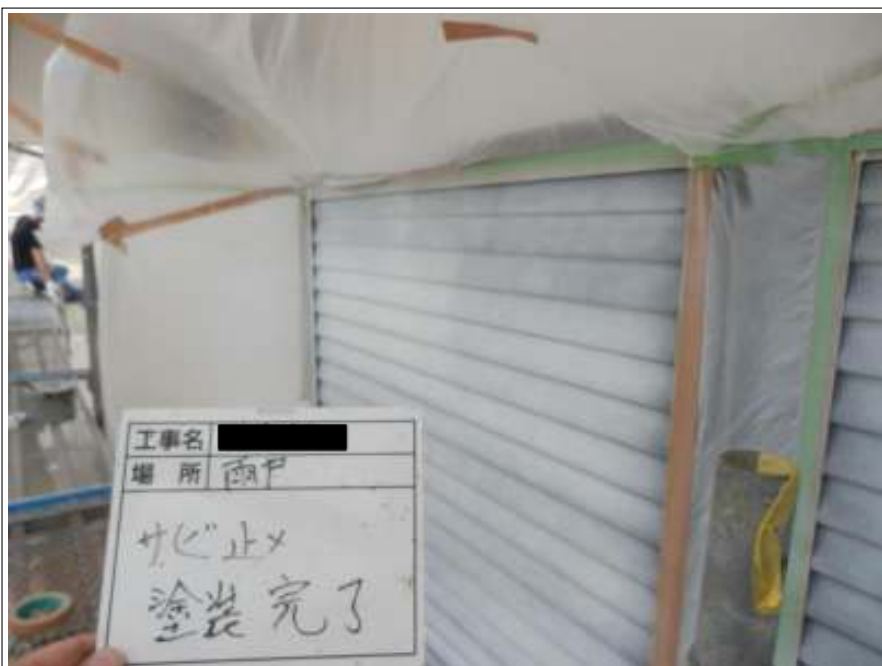
雨戸 サビ止め施工完了

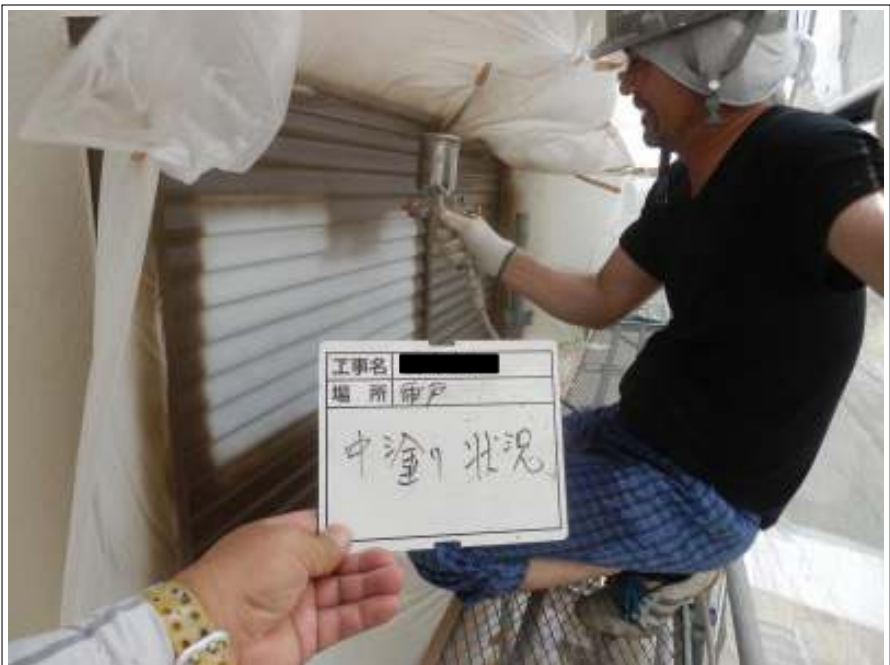
雨戸 中塗り施工中

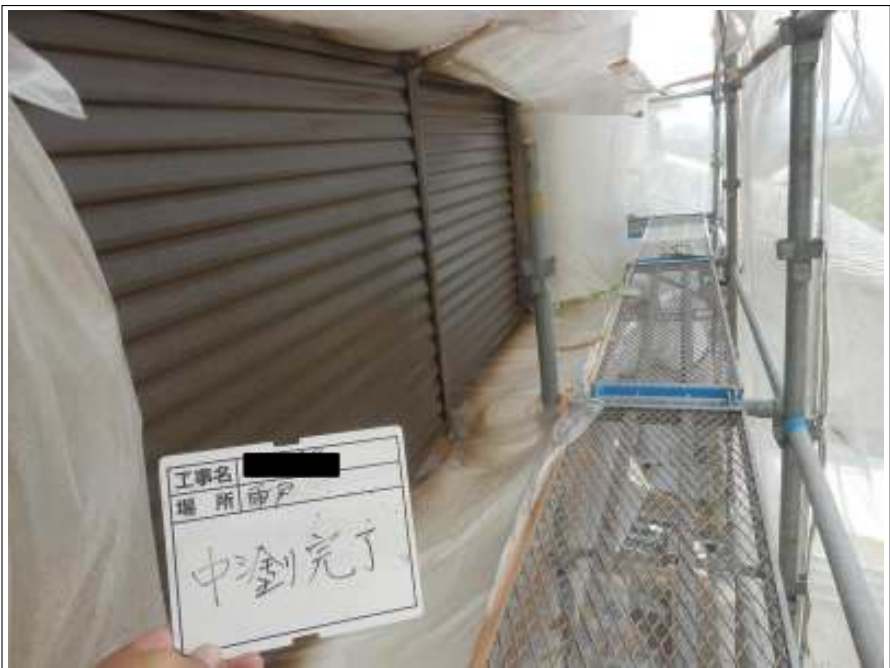
雨戸 中塗り施工完了

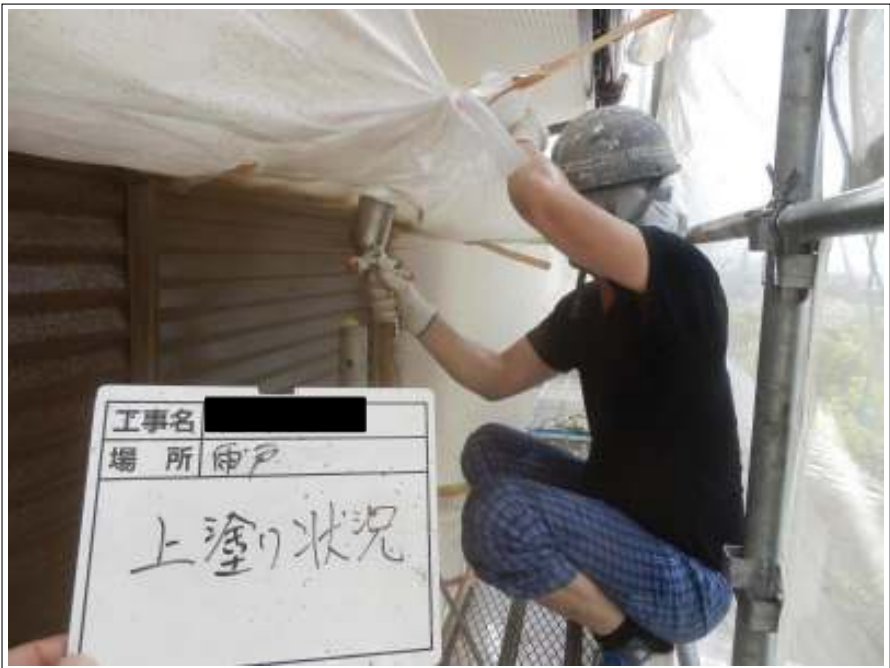
雨戸 上塗り施工中

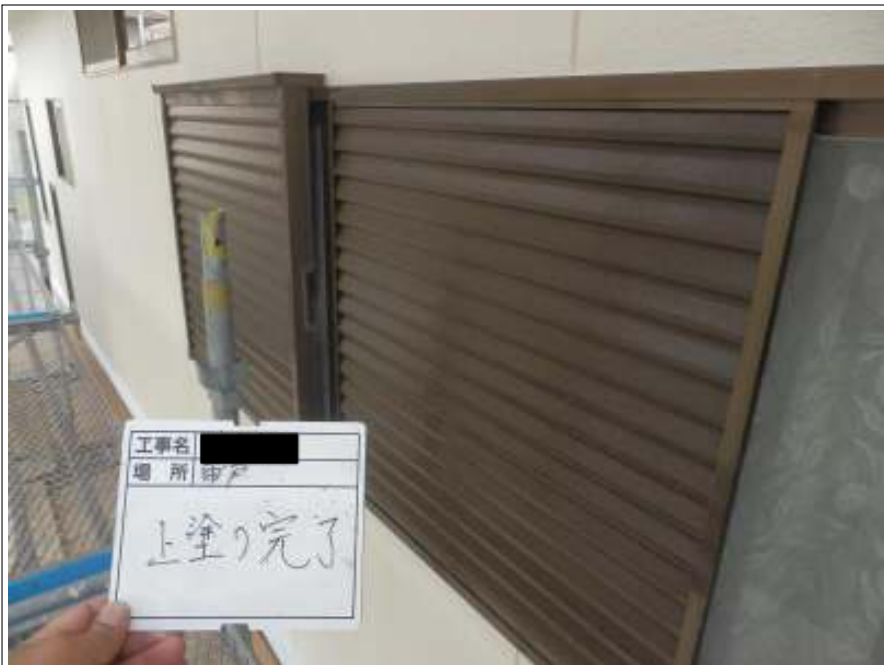
雨戸 上塗り施工完了

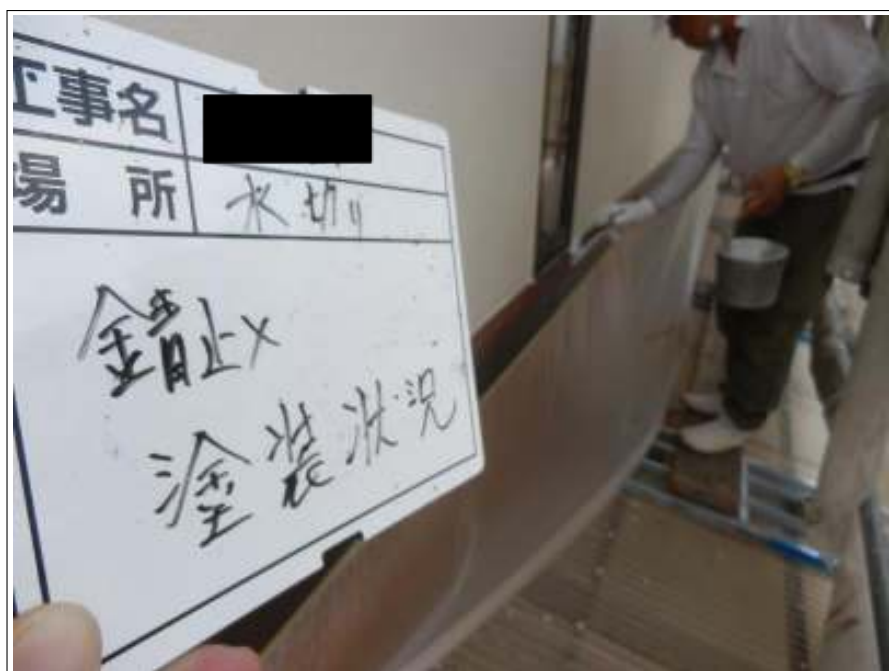
水切り サビ止め施工中

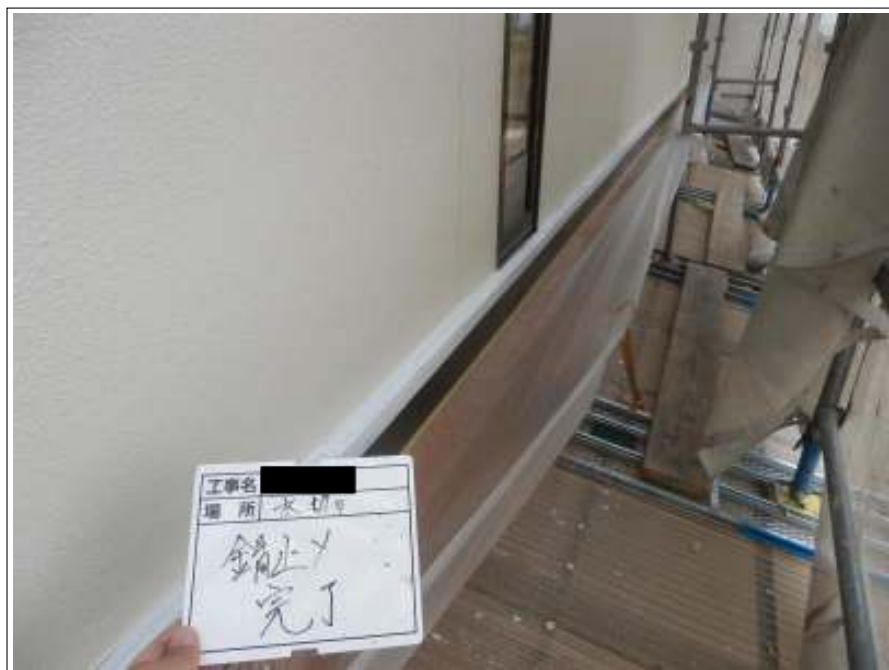
水切り サビ止め施工完了

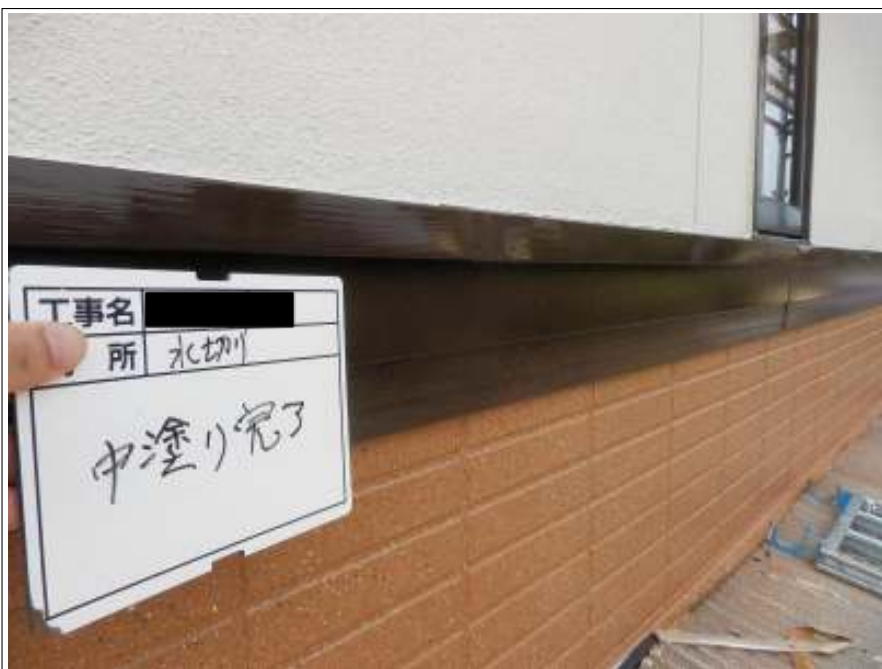
水切り 中塗り施工完了

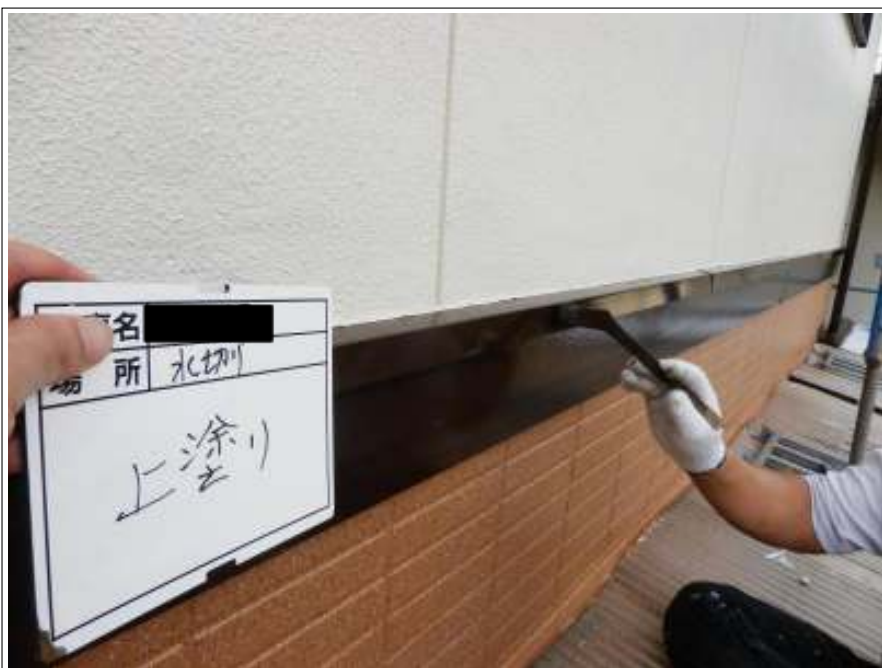
水切り 上塗り施工中

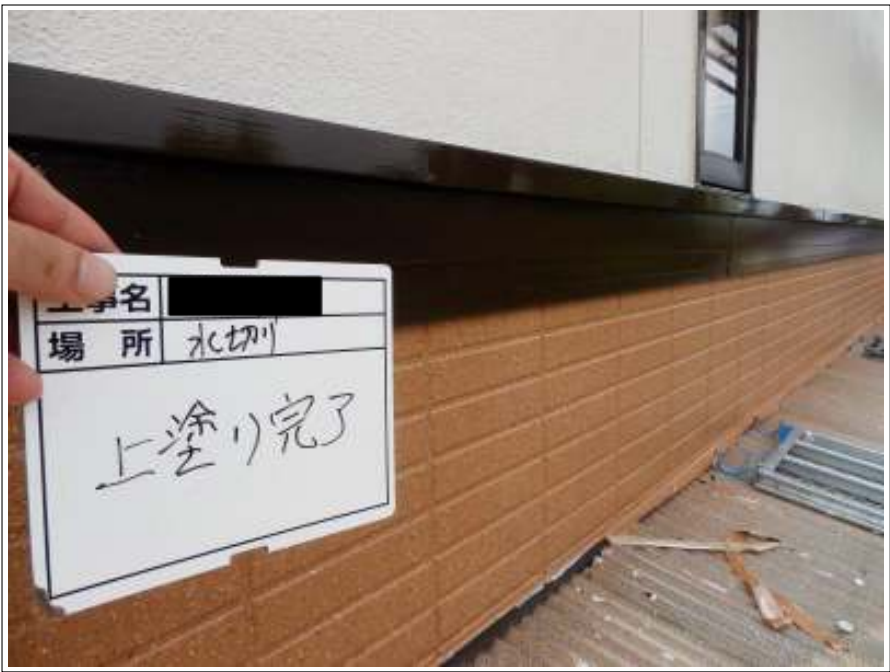
水切り 上塗り施工完了

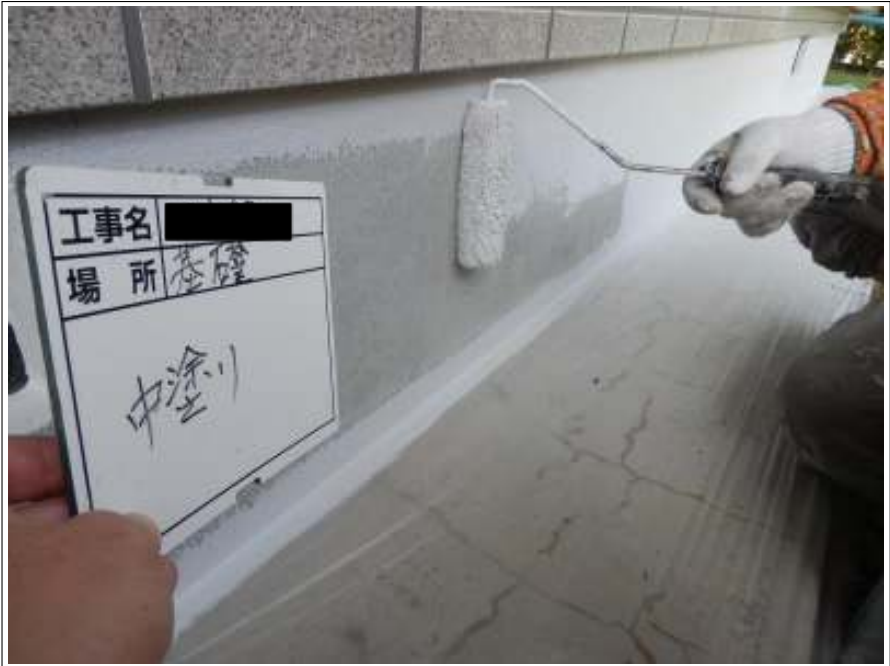
基礎 中塗り施工中

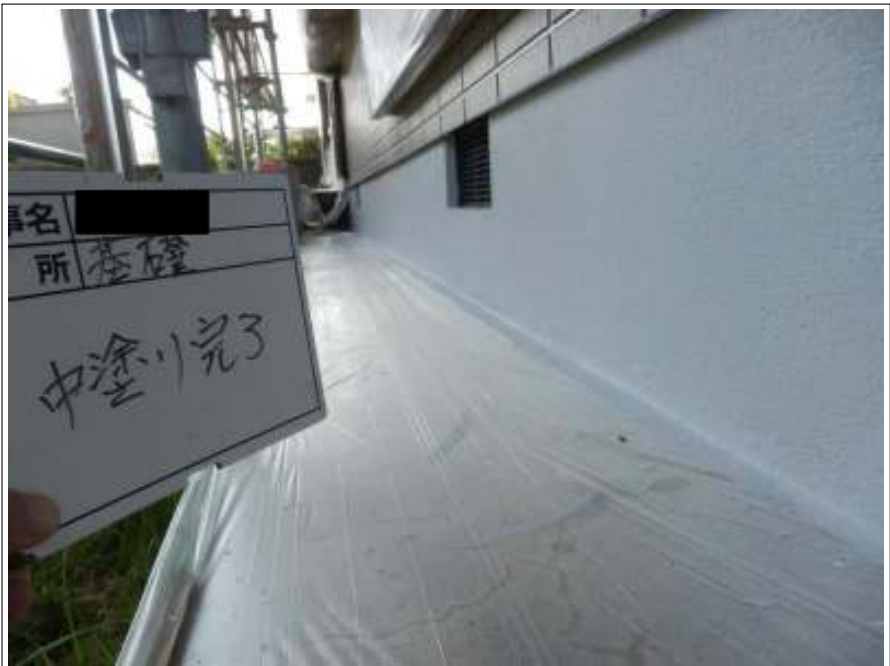
基礎 中塗り施工完了

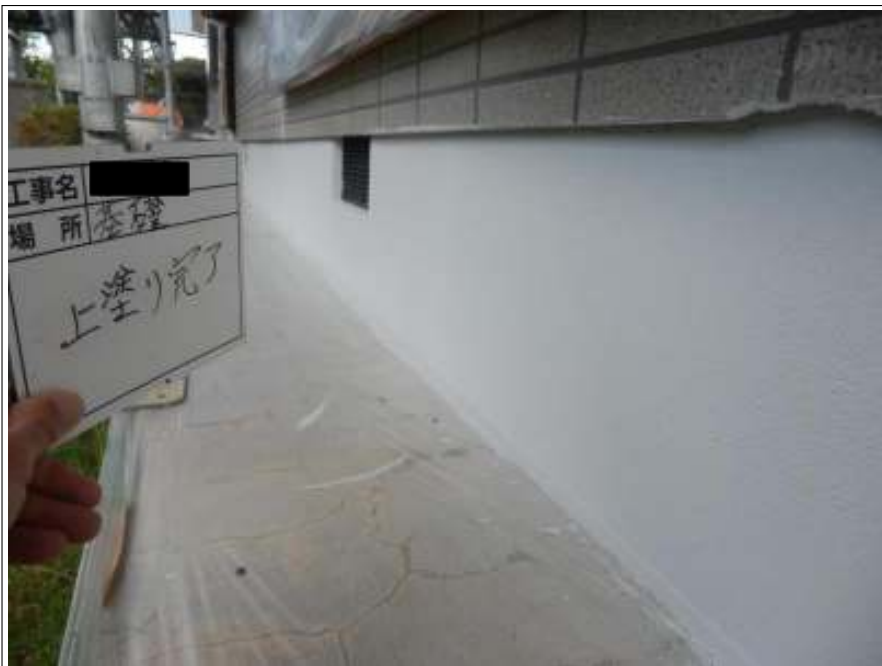
基礎 上塗り施工完了
