工事写真報告書

工事名 O 様 邸

工事箇所 屋根・外壁・その他 塗装工事一式

工事住所 宗像市 桜

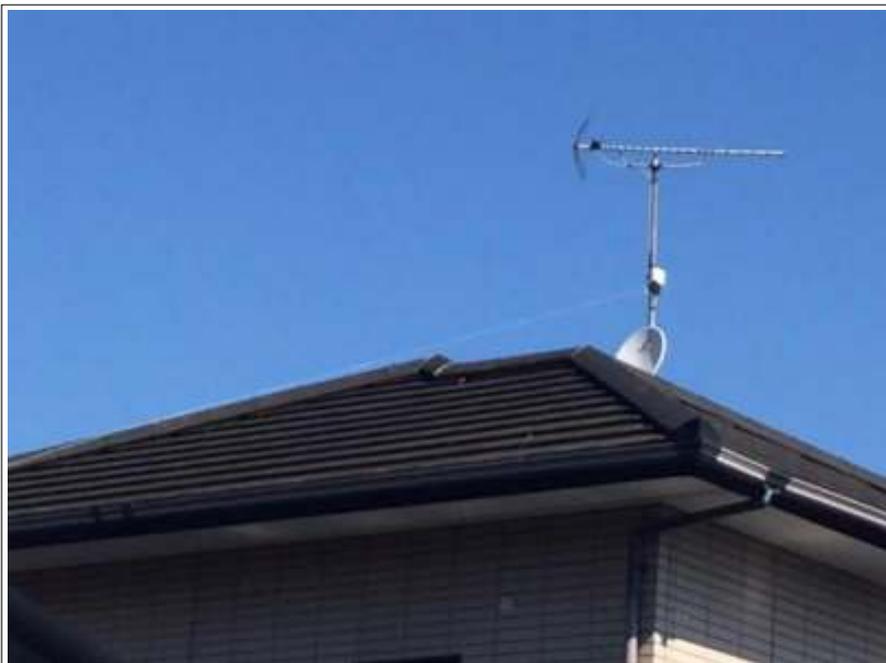
屋根

表面の塗装劣化が進み、雨水を吸って乾いてを繰り返す瓦の割れやズレが生じ、瓦の下の防水シートが破れてくると雨漏れを起こしてしまいますので、割れやズレなどを抑えるために塗装が必要です。

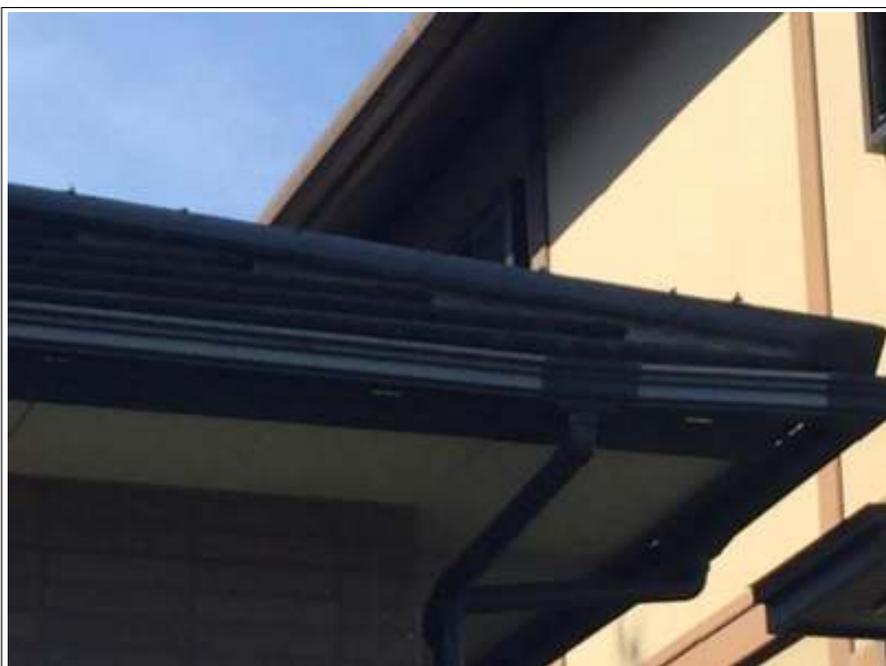
棟漆喰

年数が経つにつれて、棟瓦部の漆喰が落ちてきます。

全面する必要はないかと思いますが、劣化している部分は補修をおこないます。

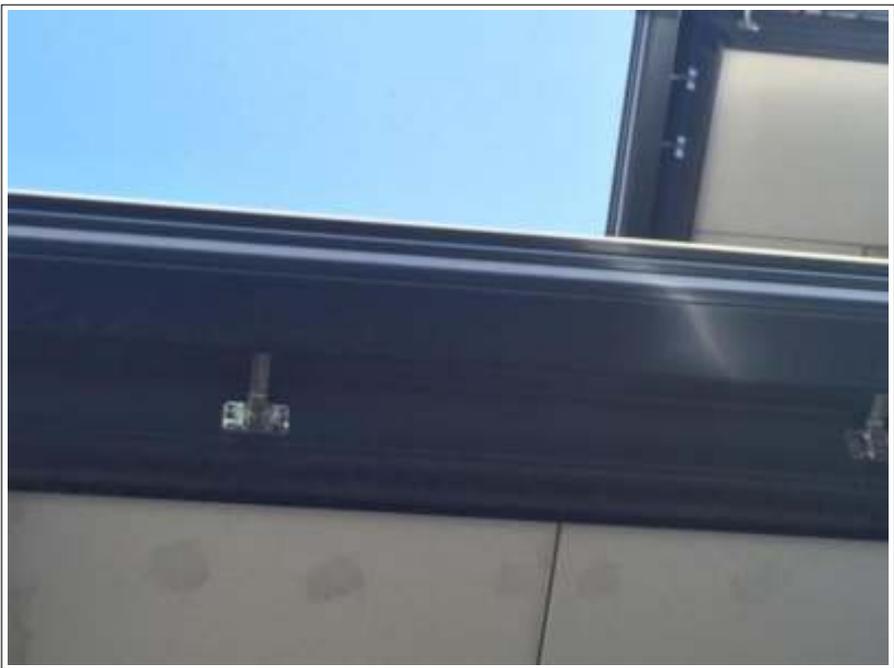
破風・鼻かくし

経年劣化しております。

劣化すると腐食、お住まいの痛みにつながりますので、下塗り・上塗りをおこないます。

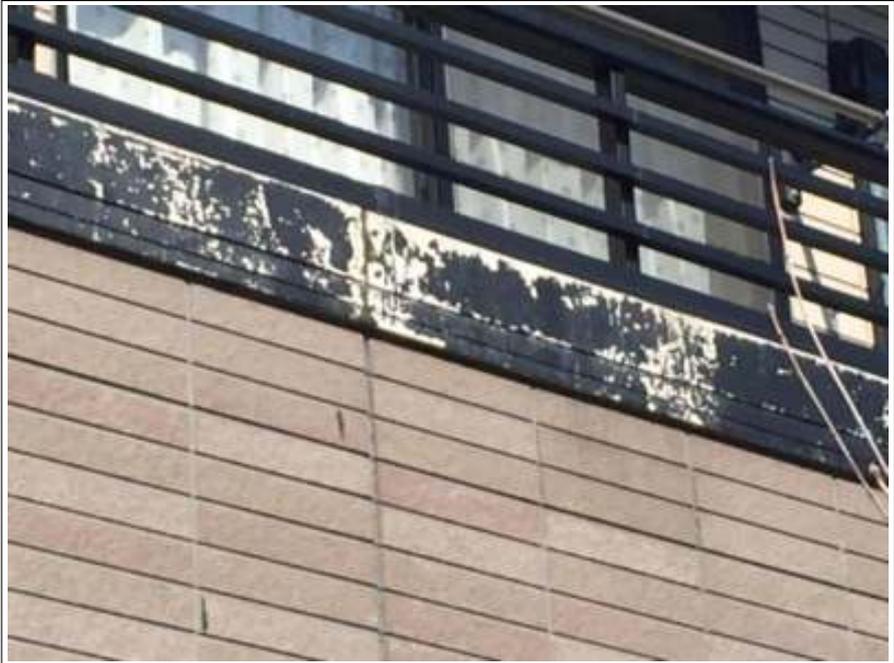
帯

旧塗膜が剥離をおこなっています。

このまま塗装しても旧塗膜から剥がれる恐れがありますので、密着の悪い旧塗膜をケレン作業で除去し専用の下塗り・上塗りを行います。

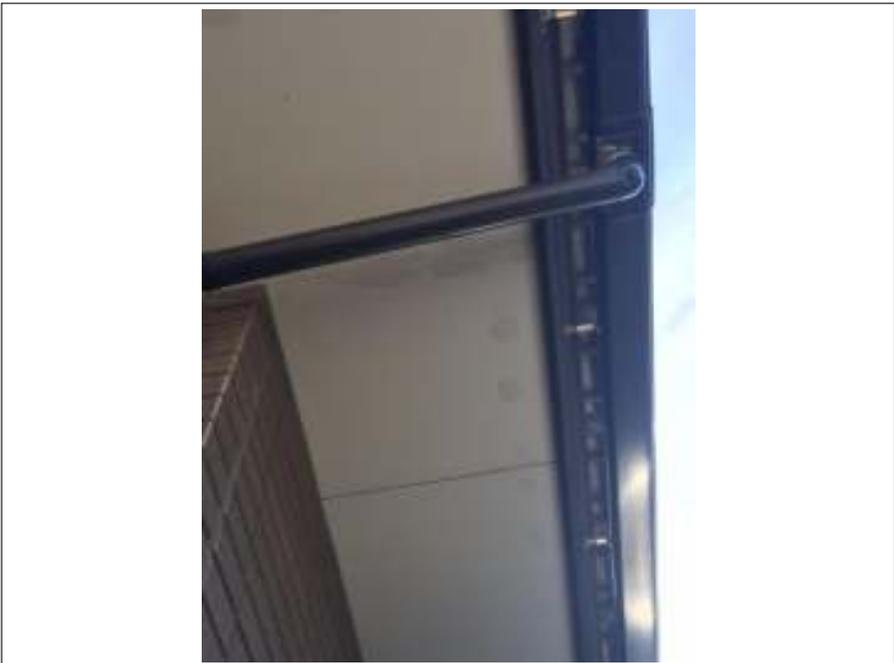
軒天

経年劣化しております。

この部分は通気性の良い軒天専用の塗装をしていきます。

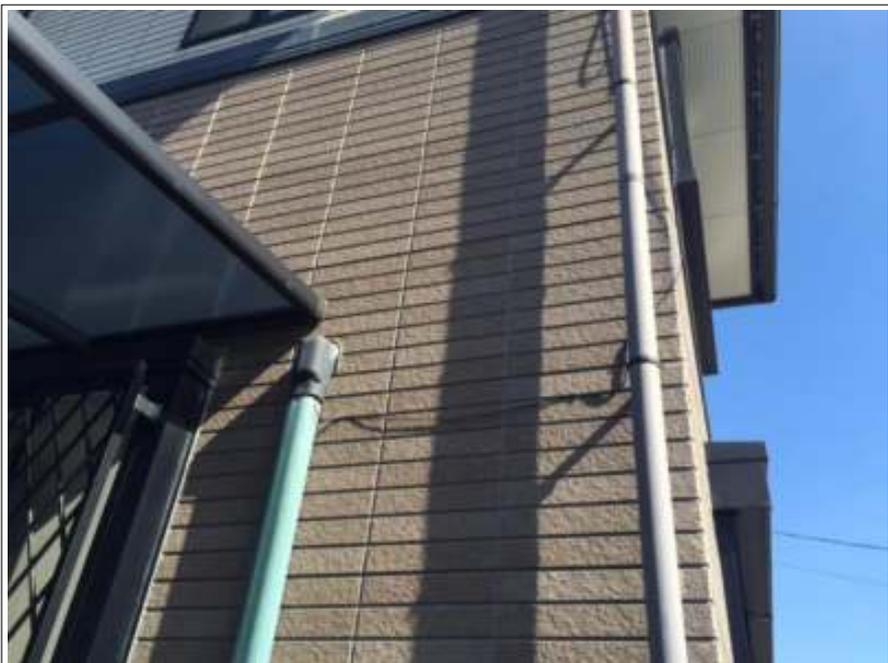
樋

こちらは塩ビ素材になります。
劣化すると割れが生じたりすることがありますので、塩ビ専用の下塗りをおこない塗装をしていきます。

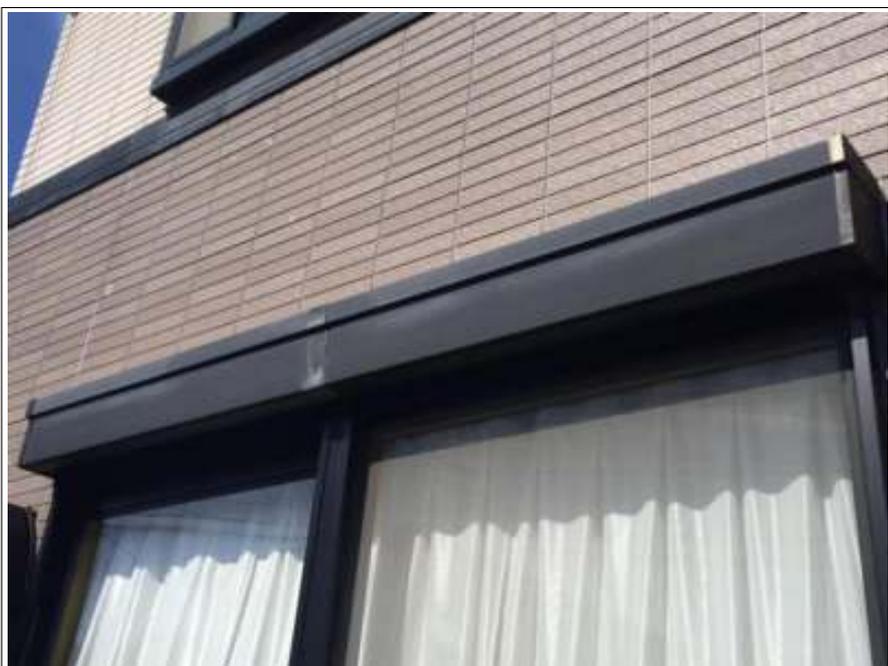
シャッター・シャッターBOX

この部分は鉄、スチール素材になります。劣化するとサビが発生してきますので塗装が必要です。

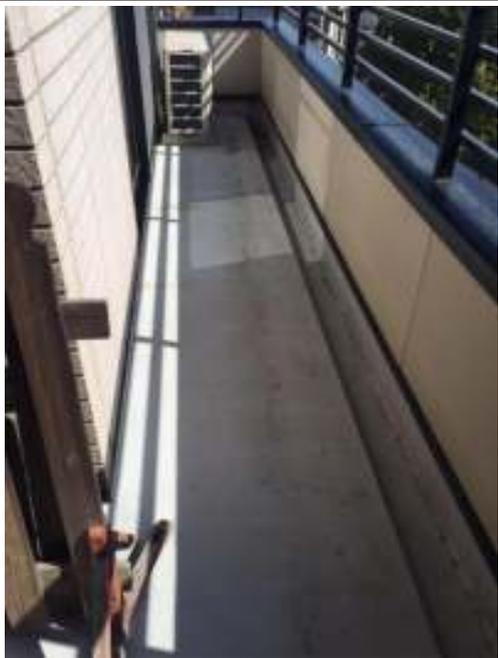
ベランダ

経年劣化しています。
劣化が進むと雨漏れの原因になって
きますので、早めの塗装をお勧め致
します。

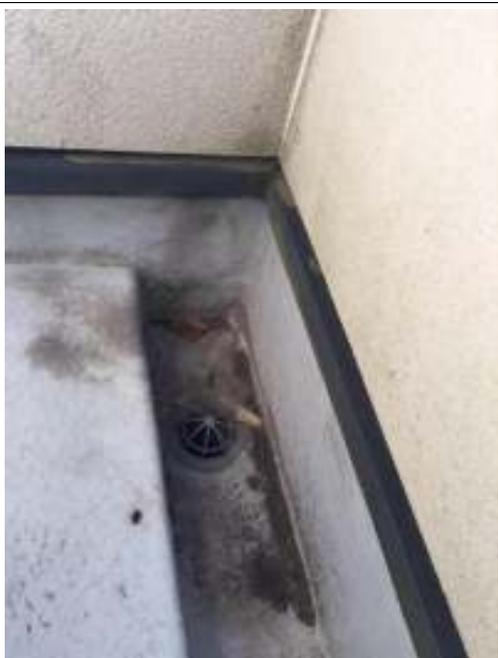
ベランダ

同上

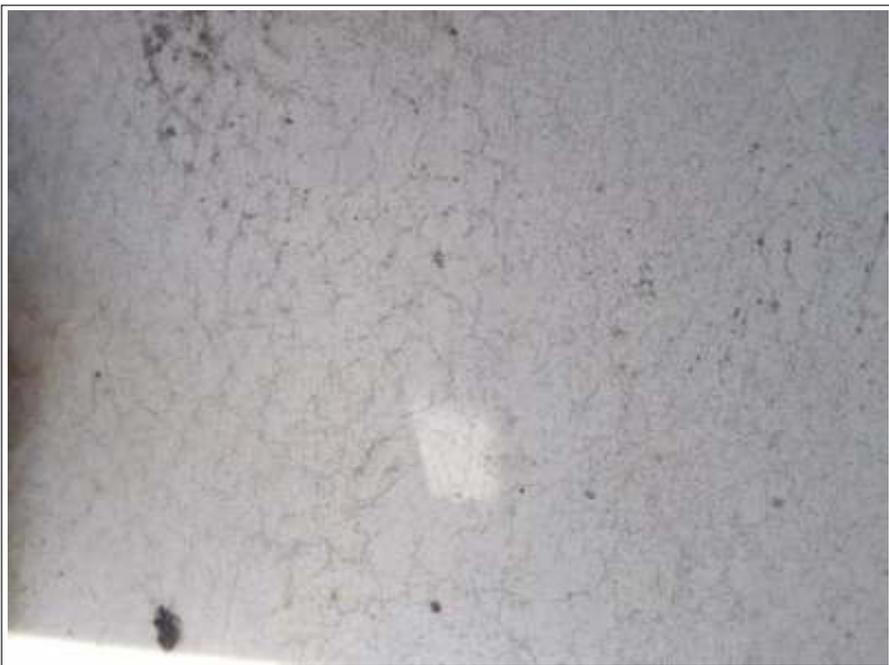
ベランダ

同上

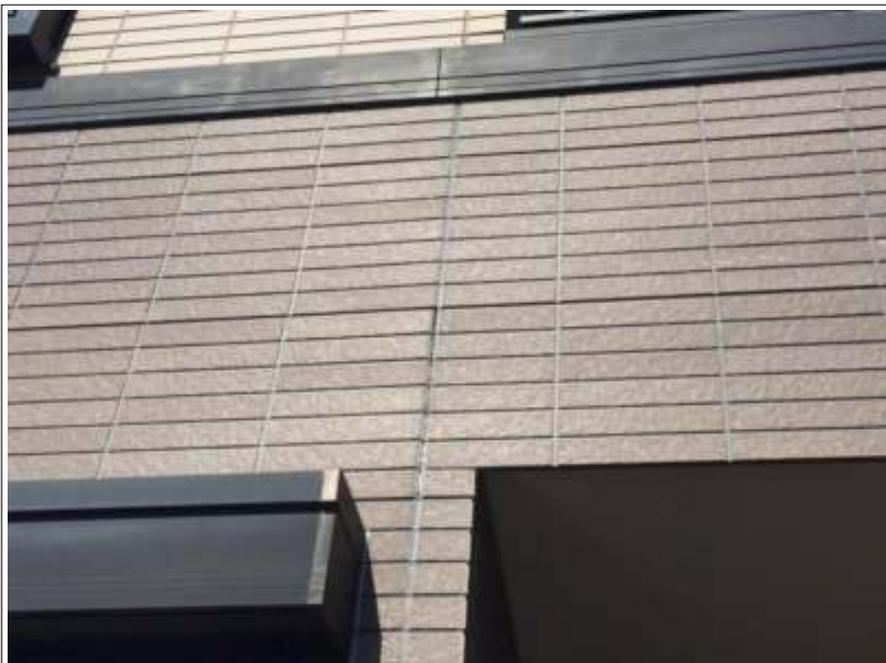
外壁 反り

外壁の反りがさらに進むと外壁材の割れがでできます。

外壁材の痛みや躯体の劣化、お住まいの寿命の低下につながりますので、早め早めの点検・補修・塗装をお勧めします。

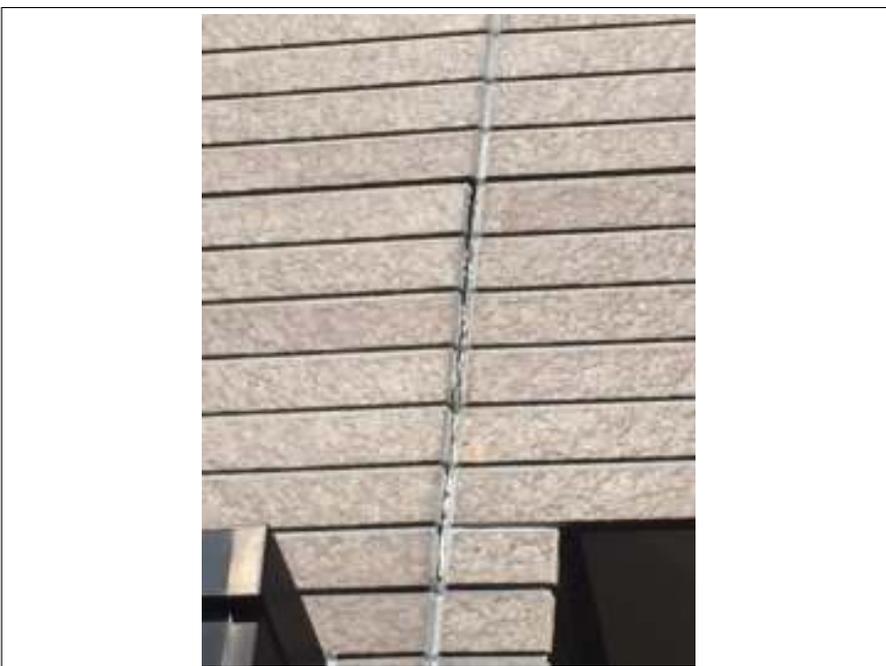
シーリング劣化部

劣化している部分があります。
この部分から雨水や湿気、炭酸ガス等が直接侵入し躯体・ボードの痛みや建物の寿命につながりますので、劣化部はシーリング等で補修をおこない塗装をしていきます。

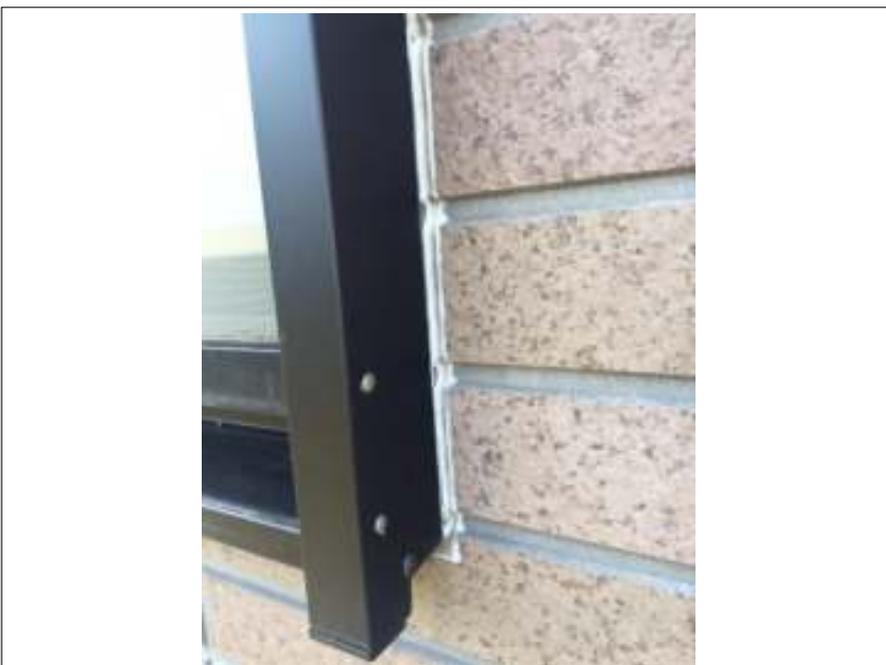
サッシ廻りシーリング劣化部

見落としがちですが、サッシ廻りも劣化している部分があります。
サッシ廻り劣化部は打ち増しをおこないません。

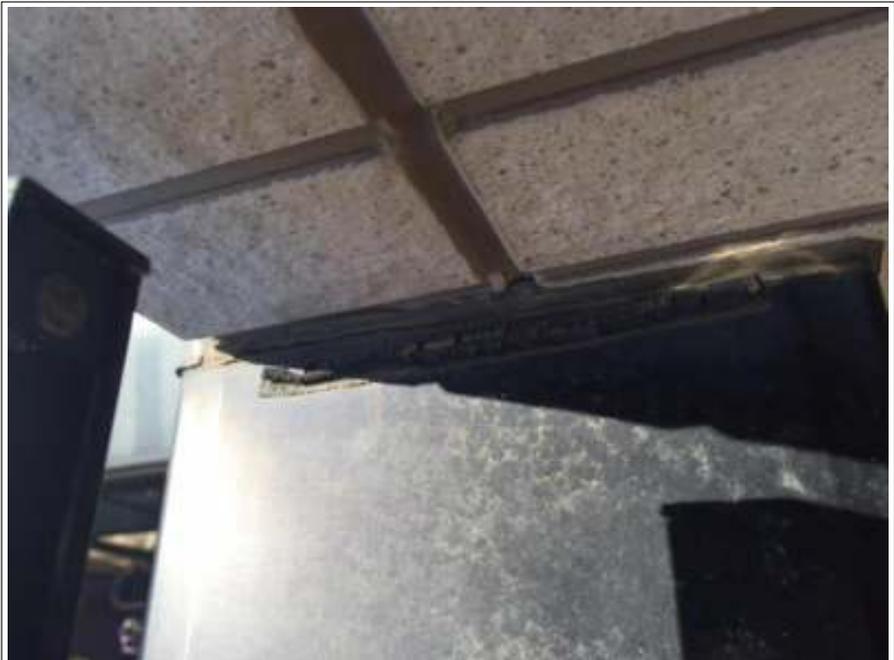
シーリング劣化部

同上
