工事写真報告書

工事名 レトア石田 様

工事箇所 屋根・外壁・その他 塗装工事一式

工事施工者 ベストホーム株式会社

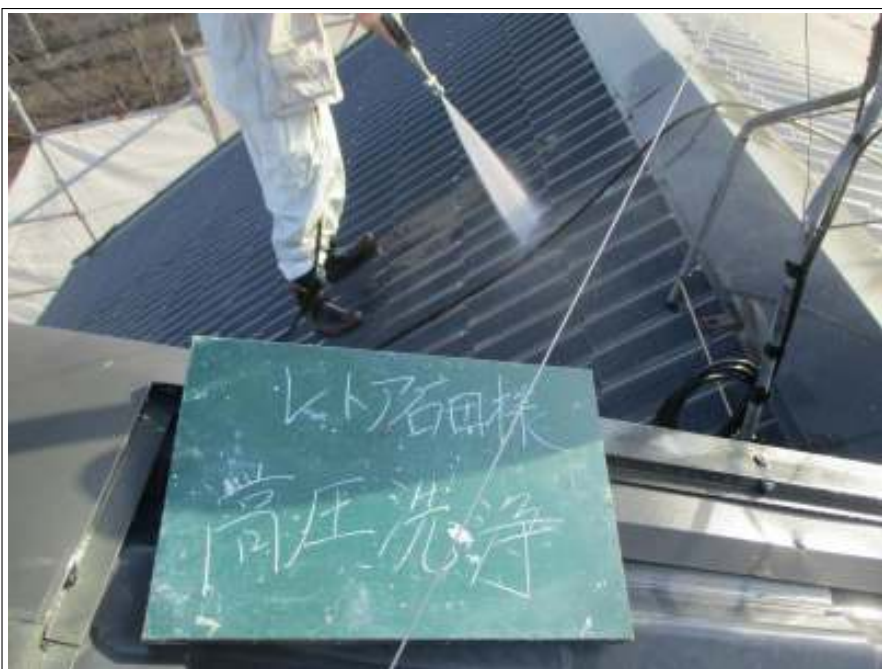
屋根 高圧洗浄中

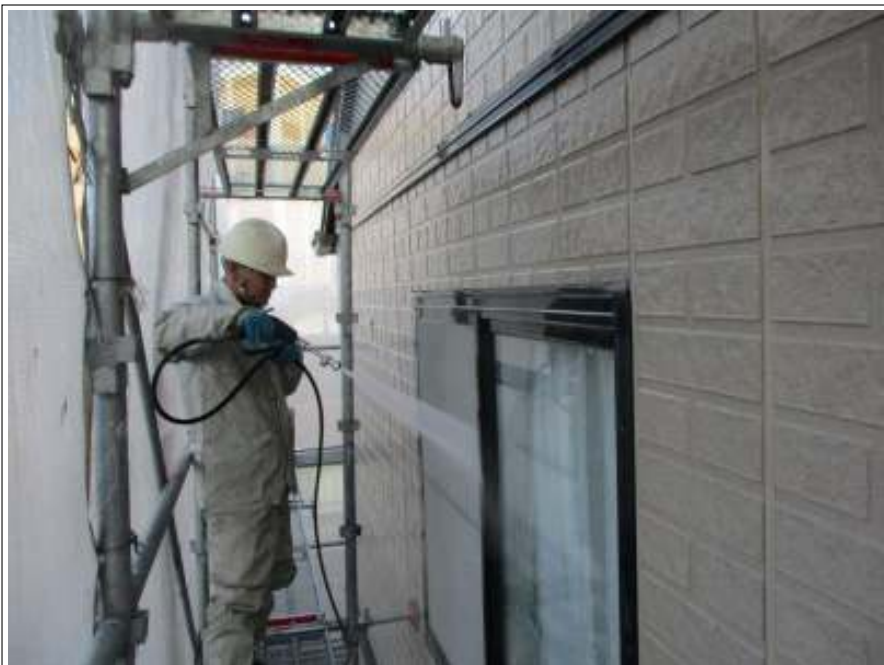
外壁 高圧洗浄中

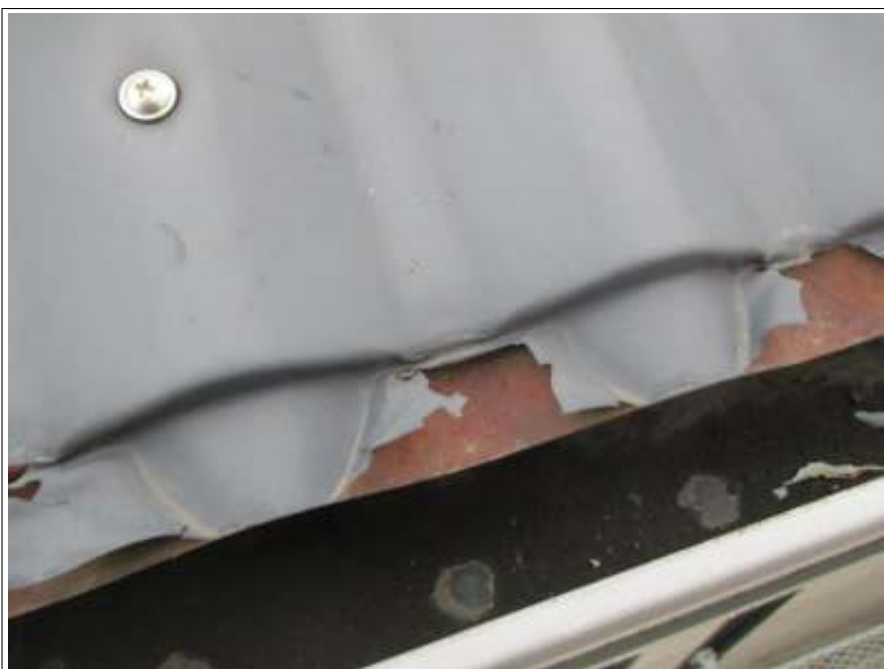
屋根 ケレン処理施工中

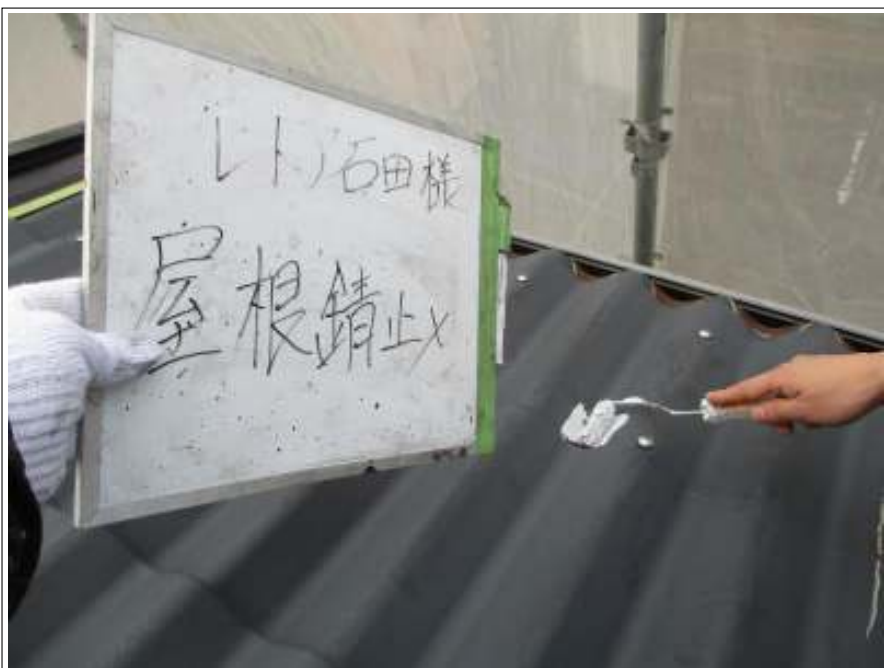
屋根 サビ止め施工中

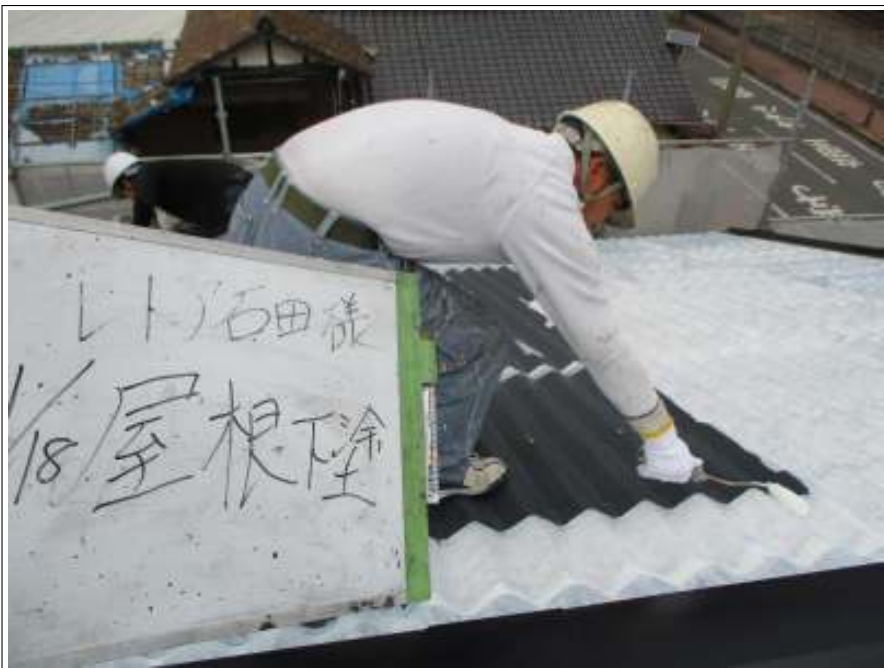
屋根板金部 サビ止め施工中

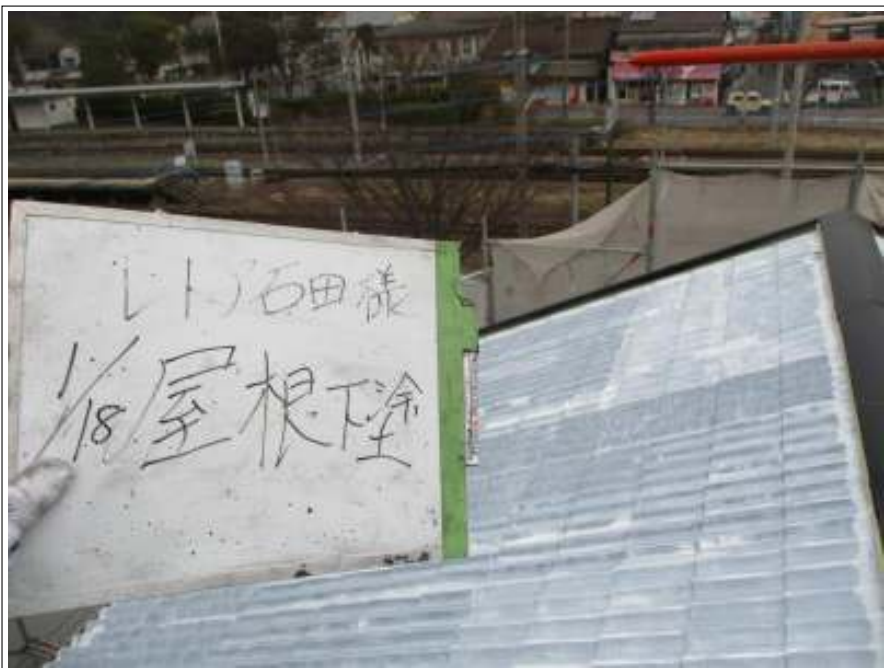
屋根 下塗り施工中

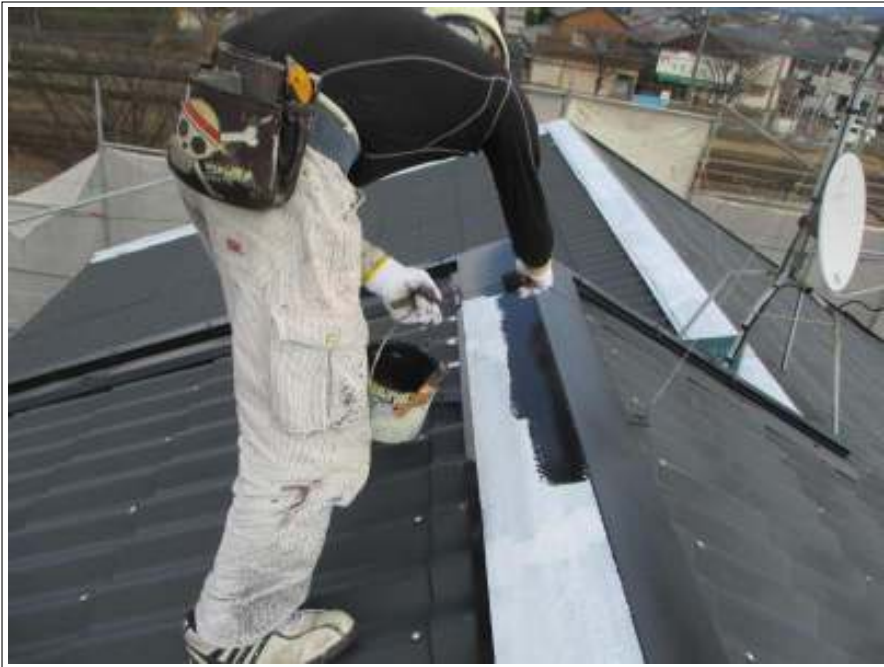
屋根 下塗り施工後

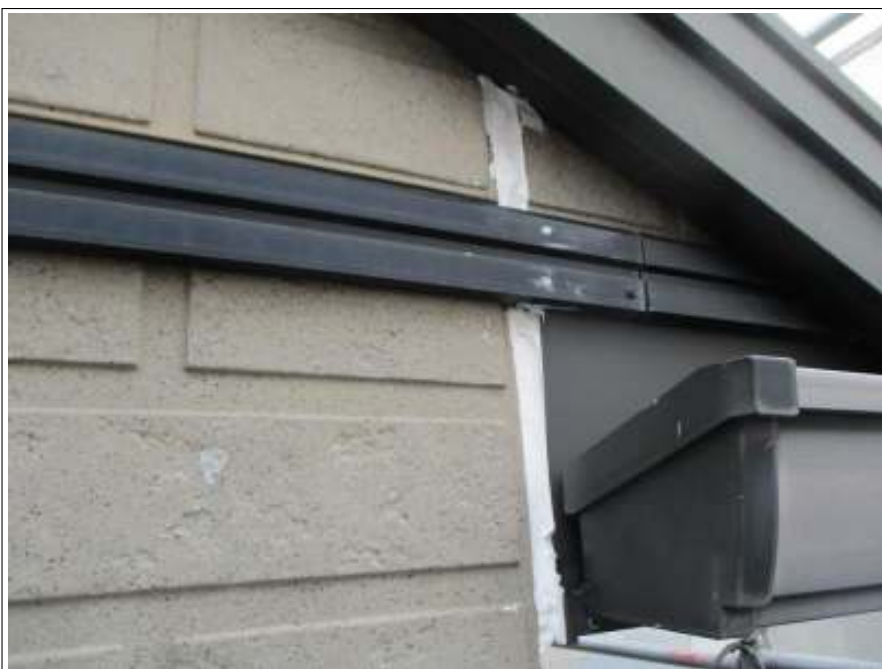
シーリング材充填

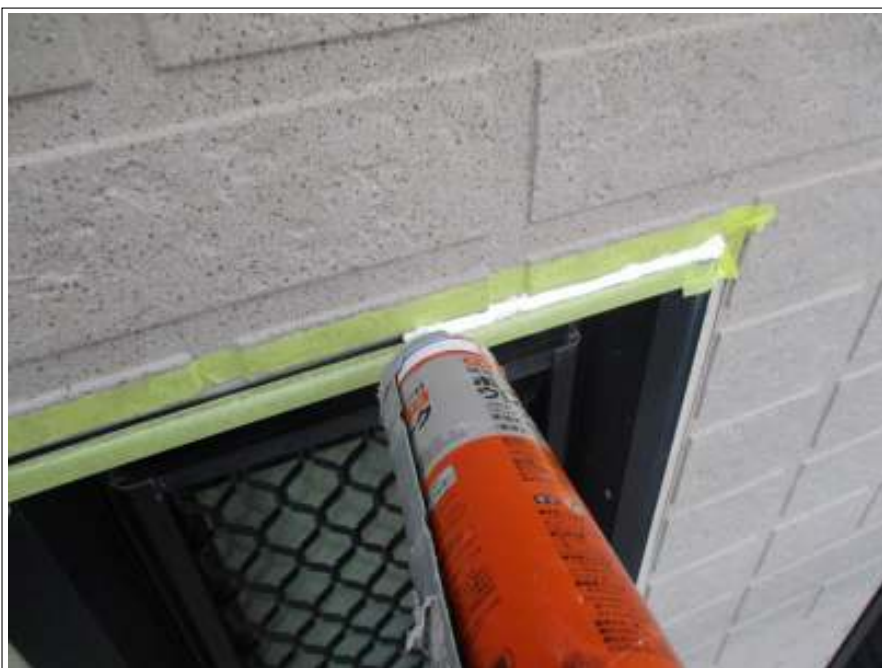
シーリング打ち替え 施工後

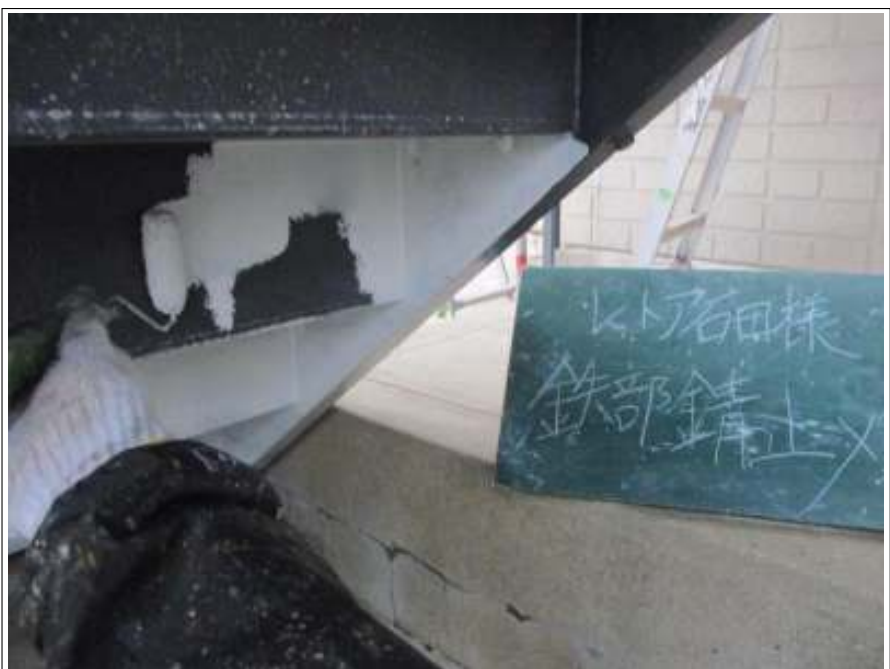
階段 ケレン処理施工中

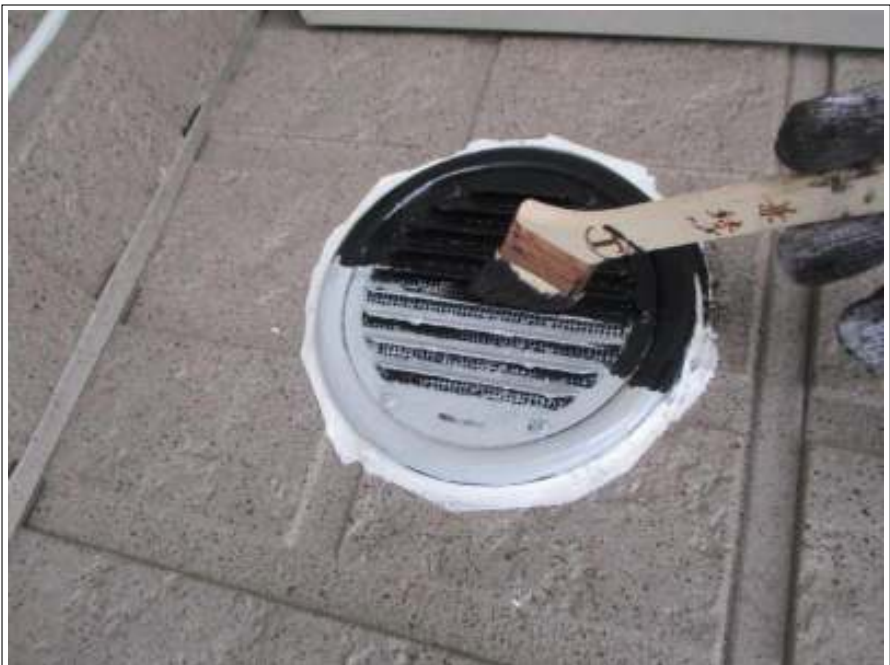
換気フード ケレン処理施工中
