工事写真報告書

工事名 M 様 邸

工事箇所 屋根・外壁・その他塗装工事一式

工事施工者 ベストホーム株式会社

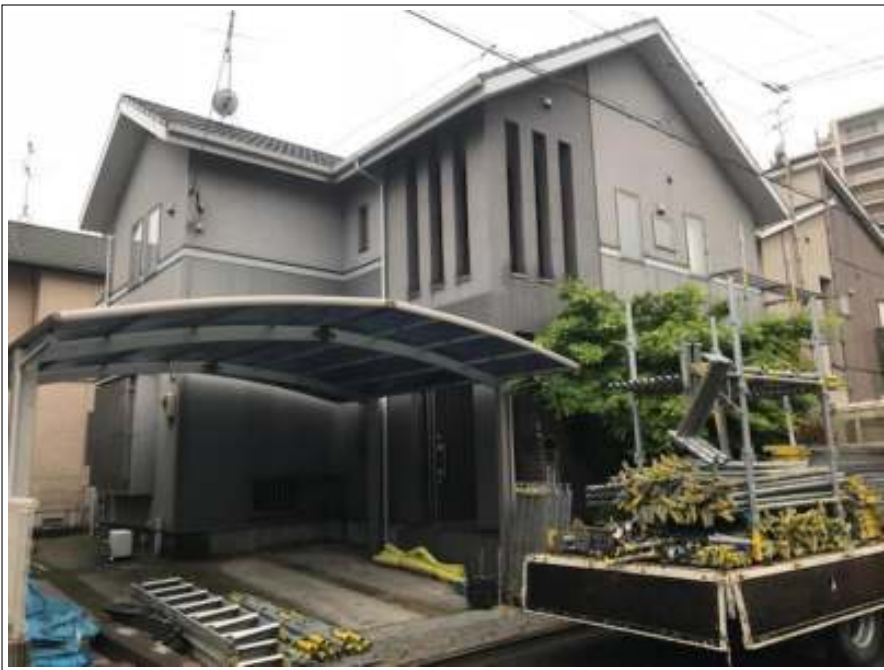
仮設足場組立 施工中

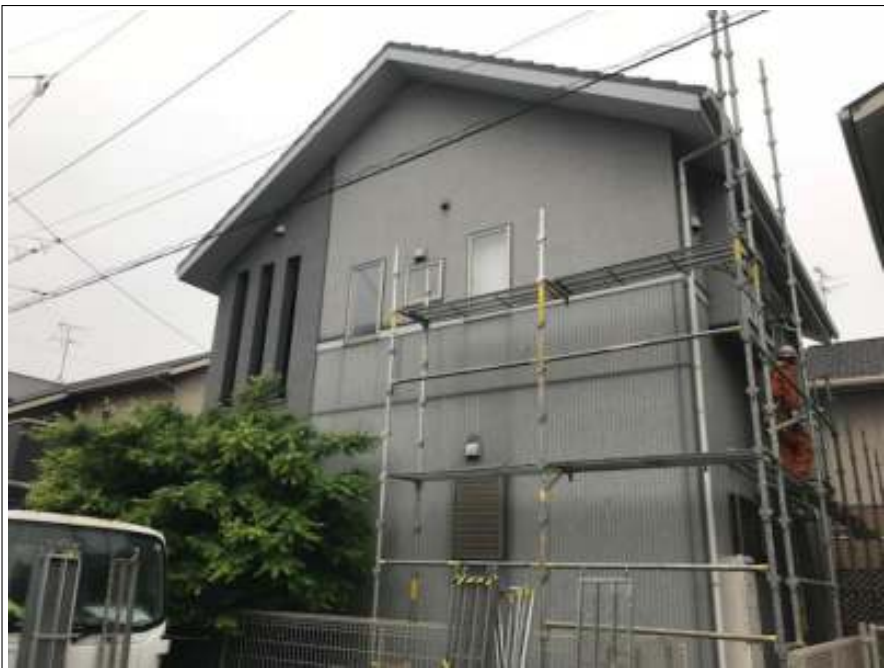
仮設足場組立 施工中

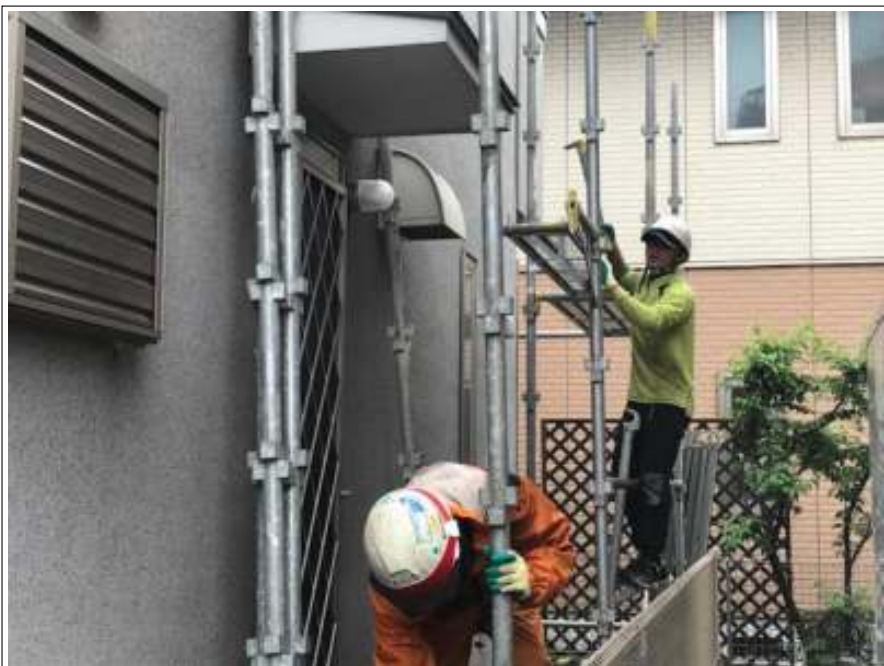
仮設足場組立 施工中

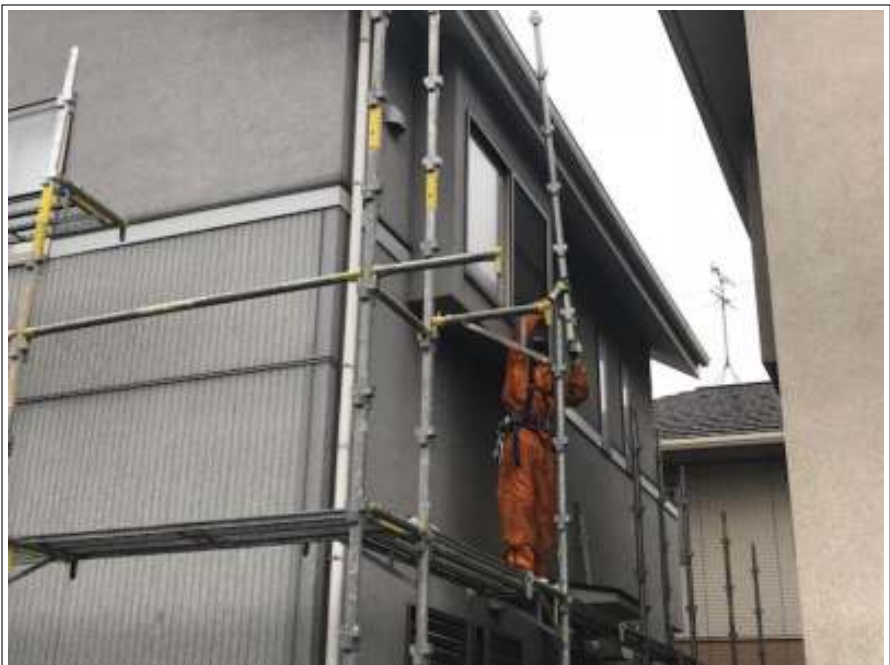
仮設足場組立 施工中

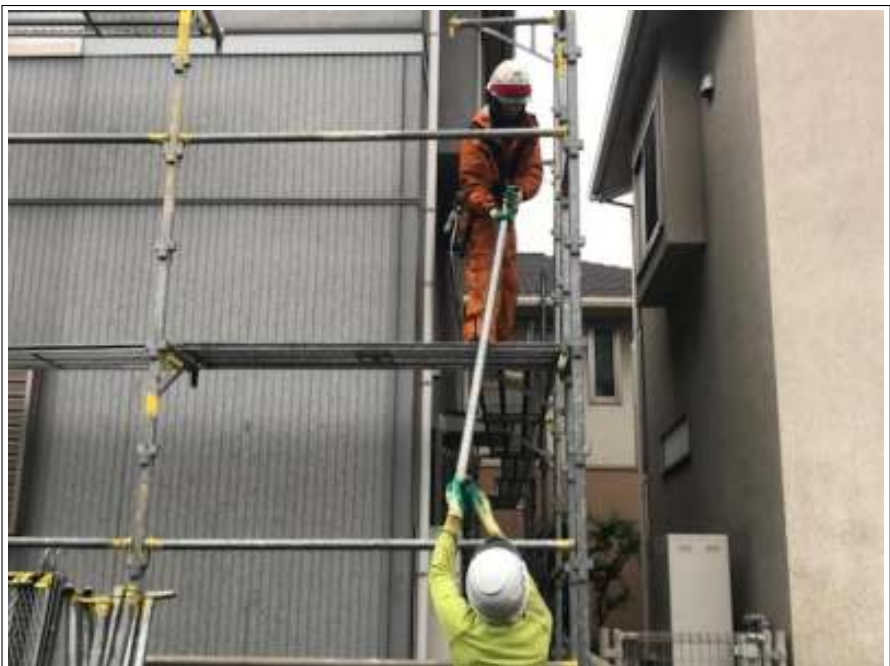
仮設足場組立 施工中

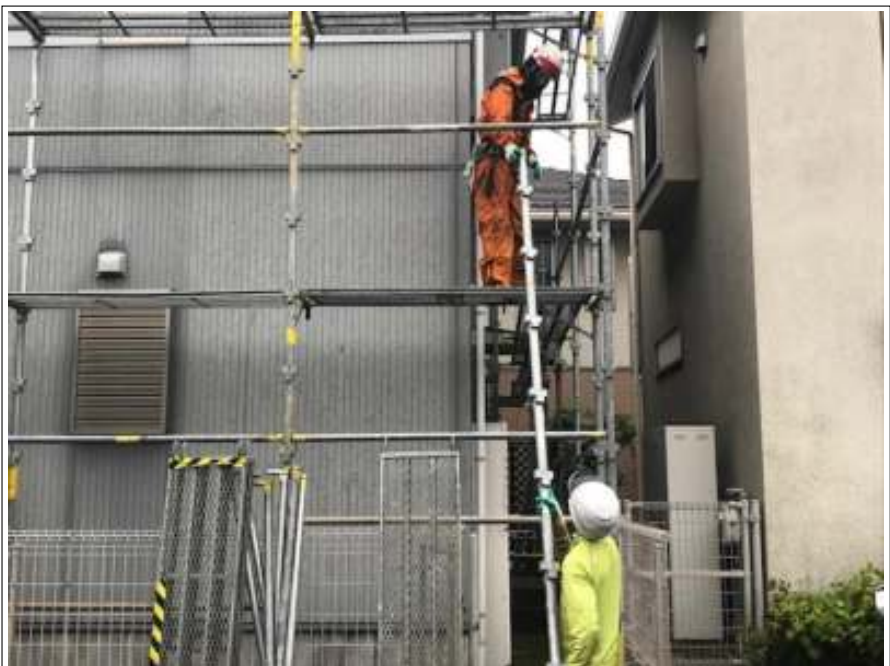
仮設足場組立 施工中

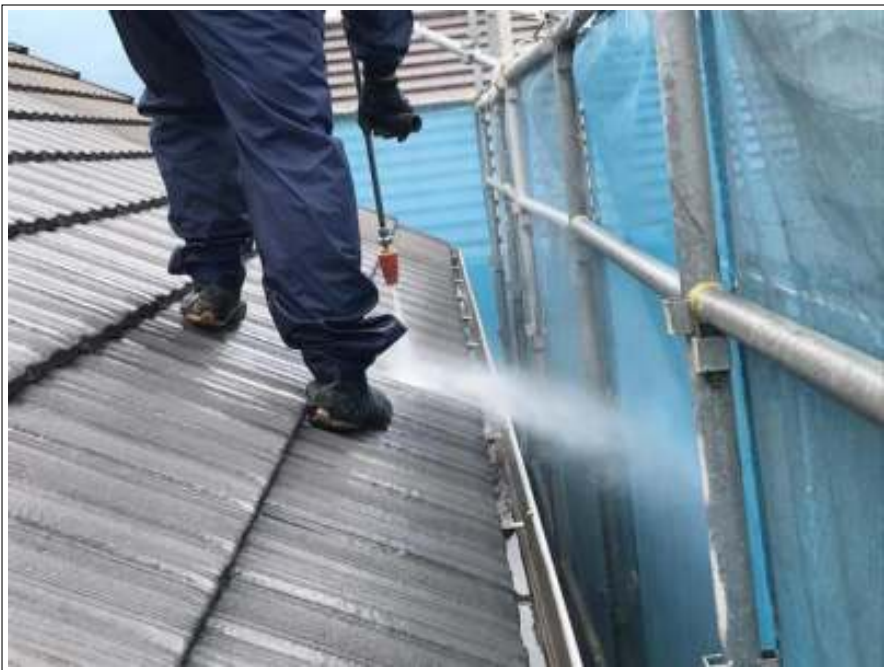
高压洗净中

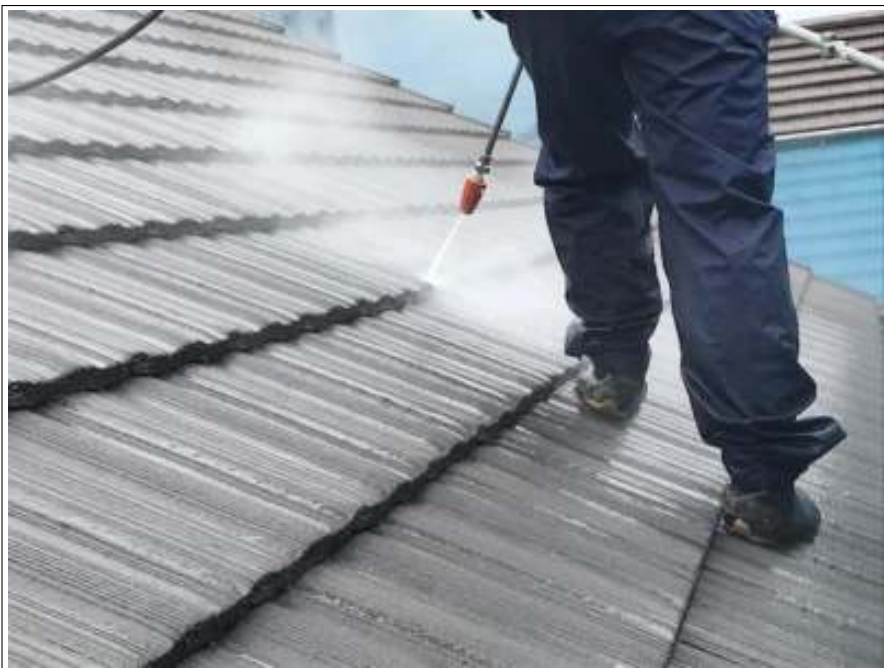
高压洗净中

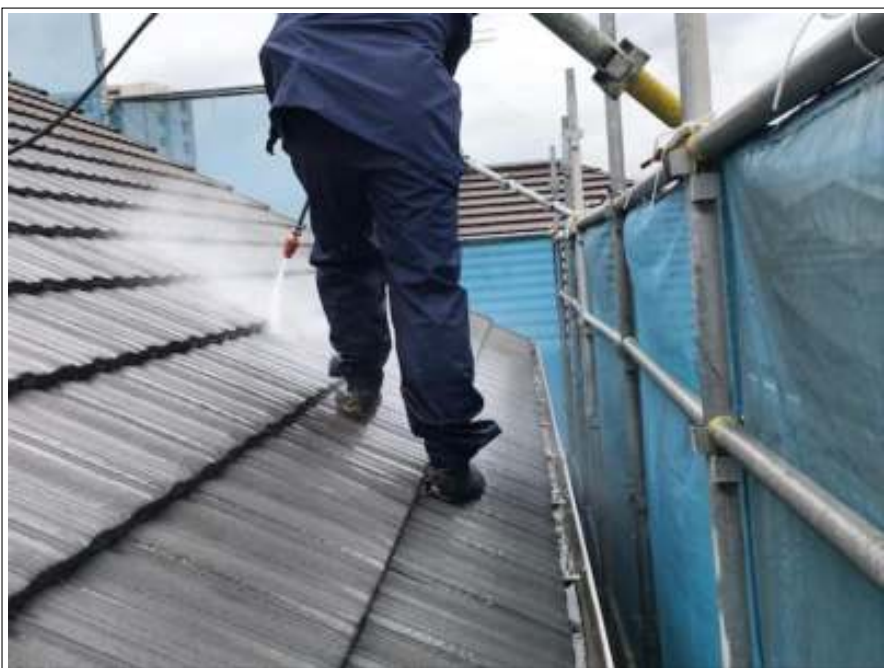
高压洗净中

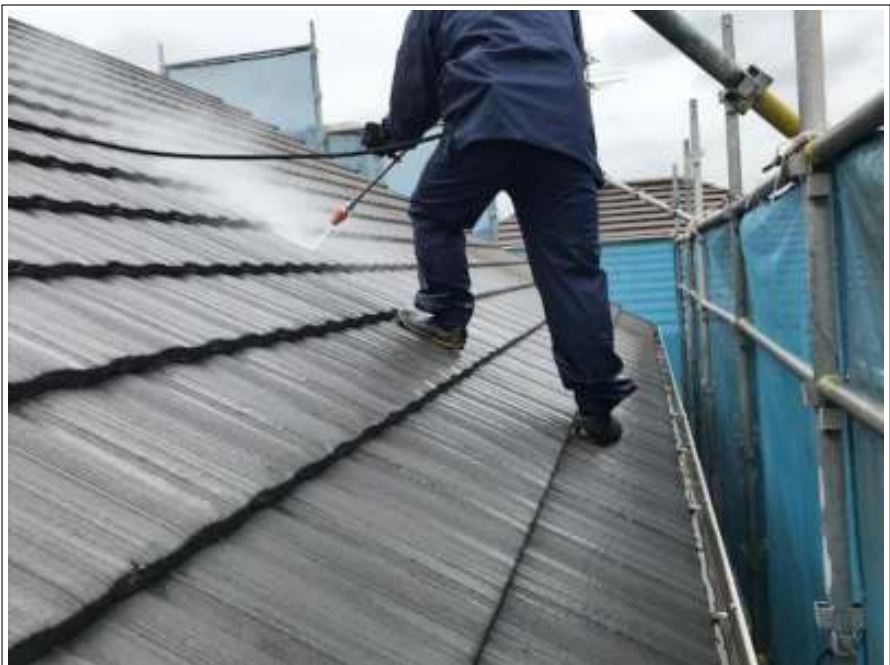
高压洗浄中

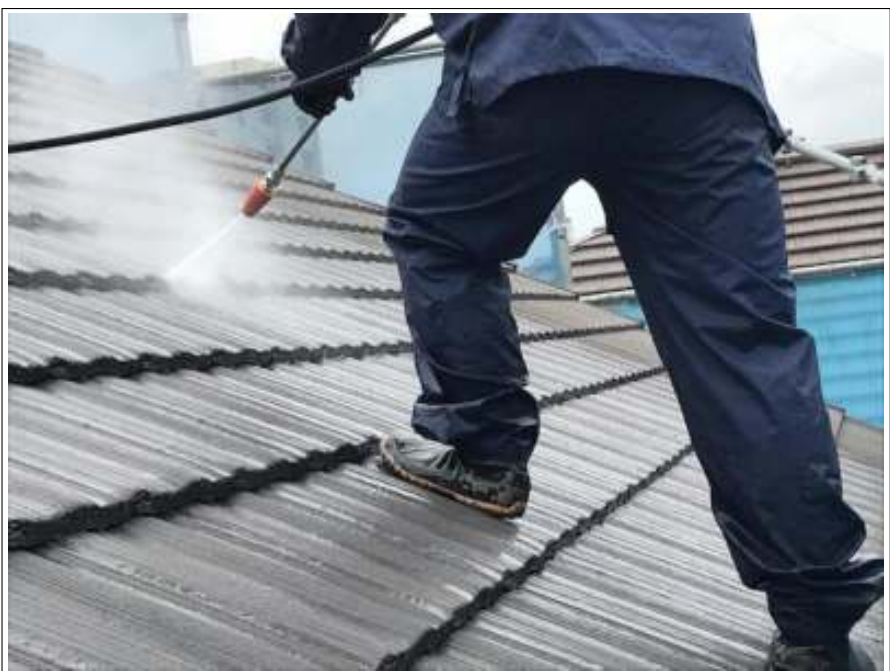
高压洗浄中

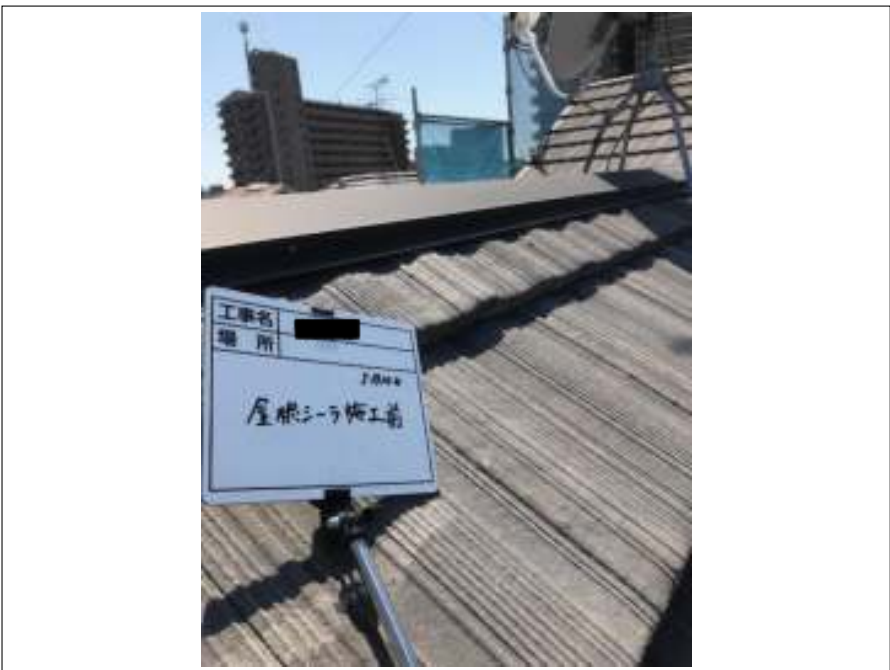
屋根 施工前

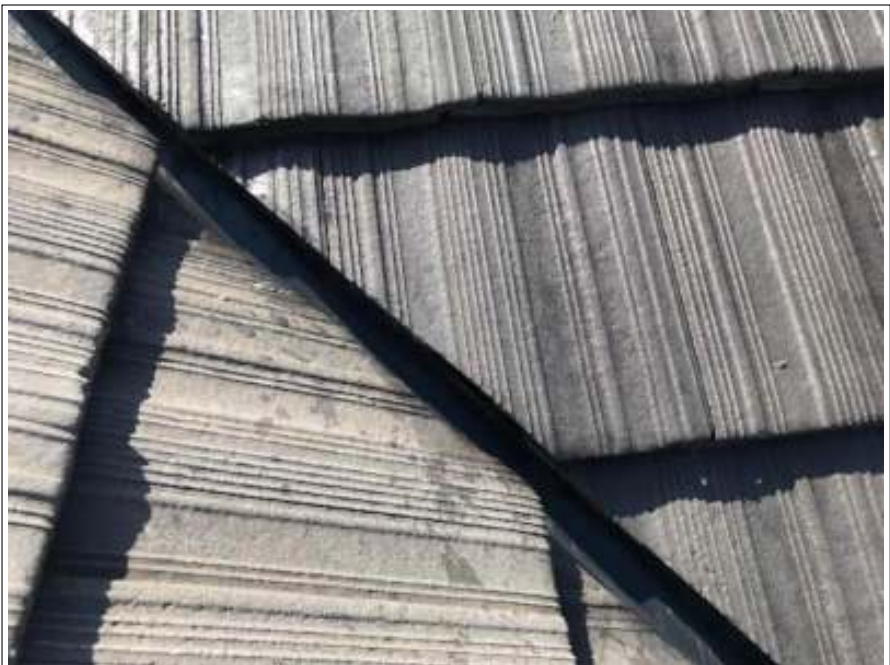
屋根 施工前

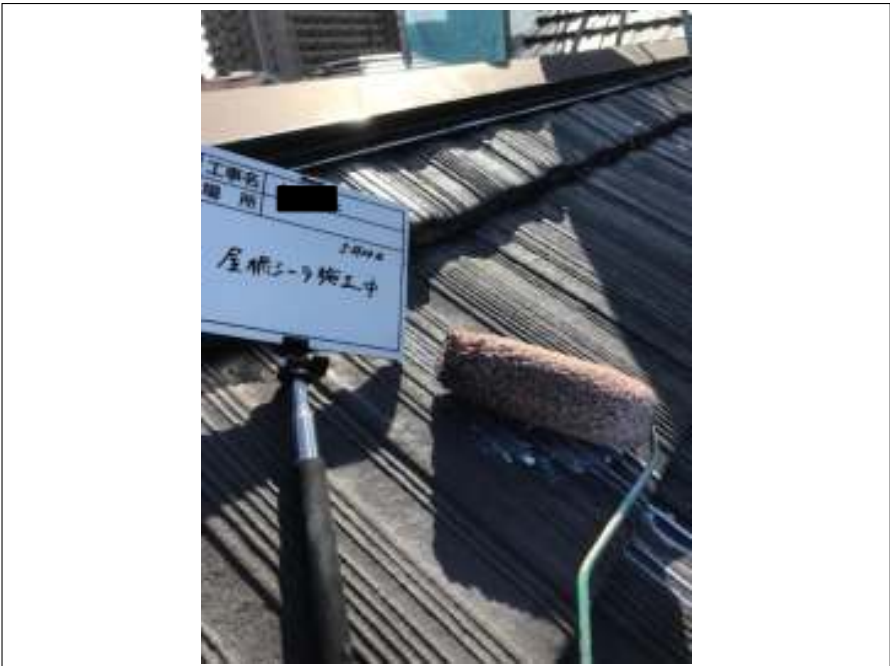
屋根 下塗り 施工中

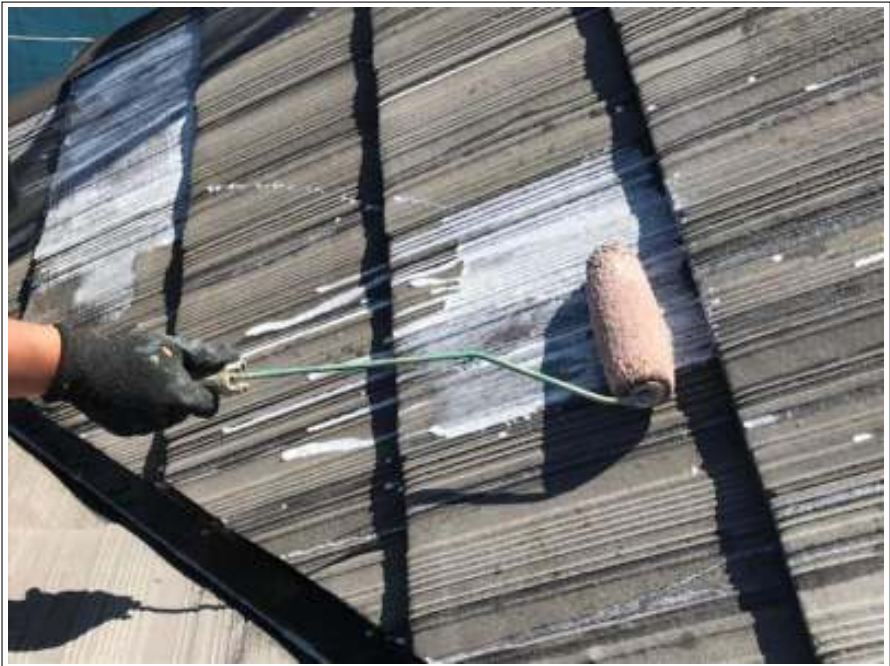
屋根 下塗り 施工中

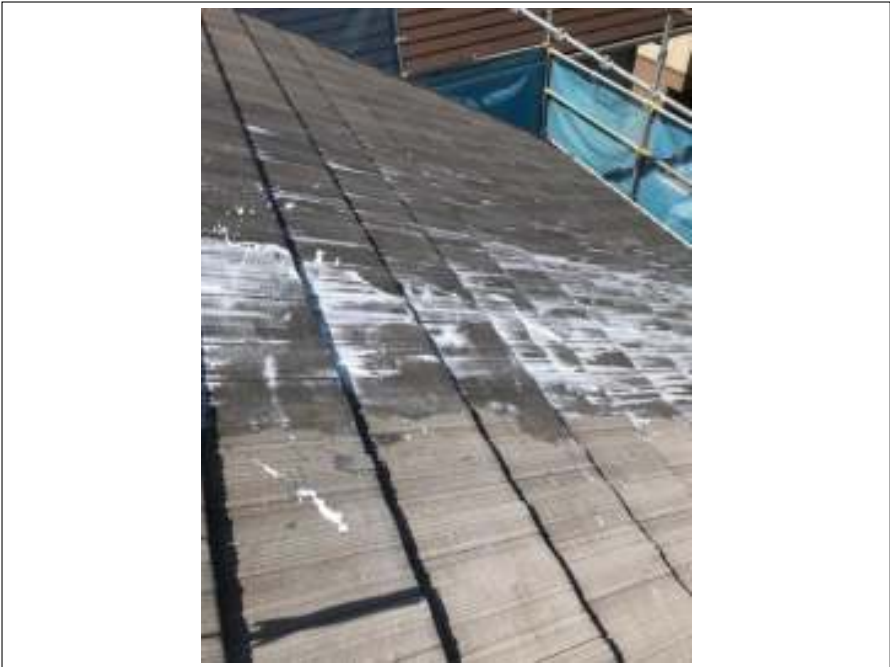
屋根 下塗り 施工中

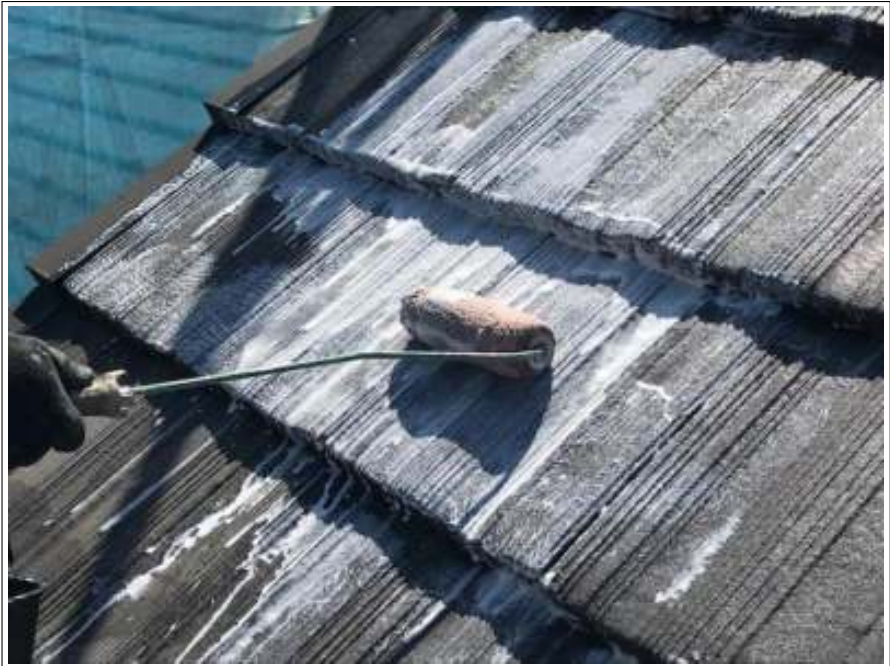
屋根 下塗り 施工中

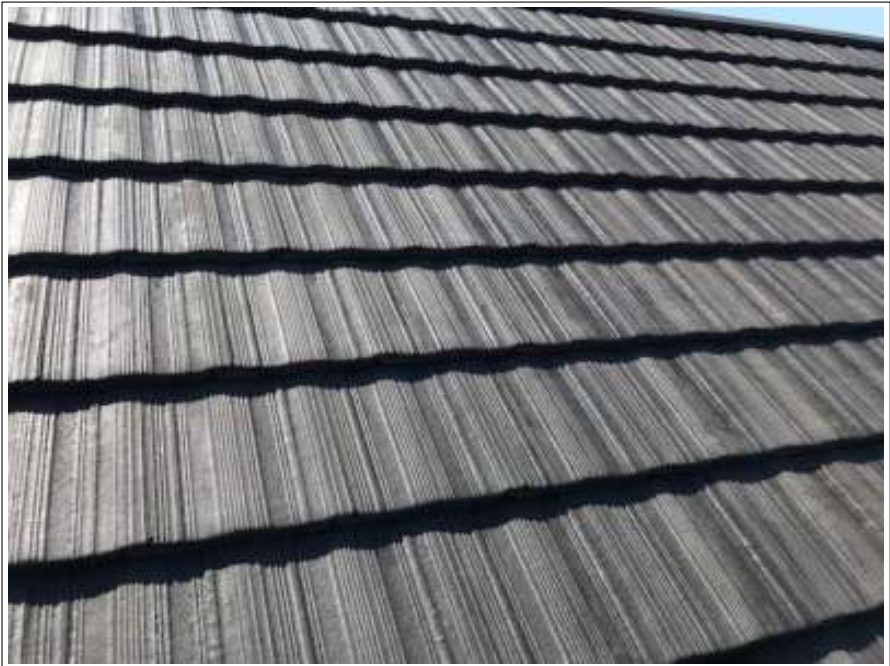
屋根 下塗り 施工完了

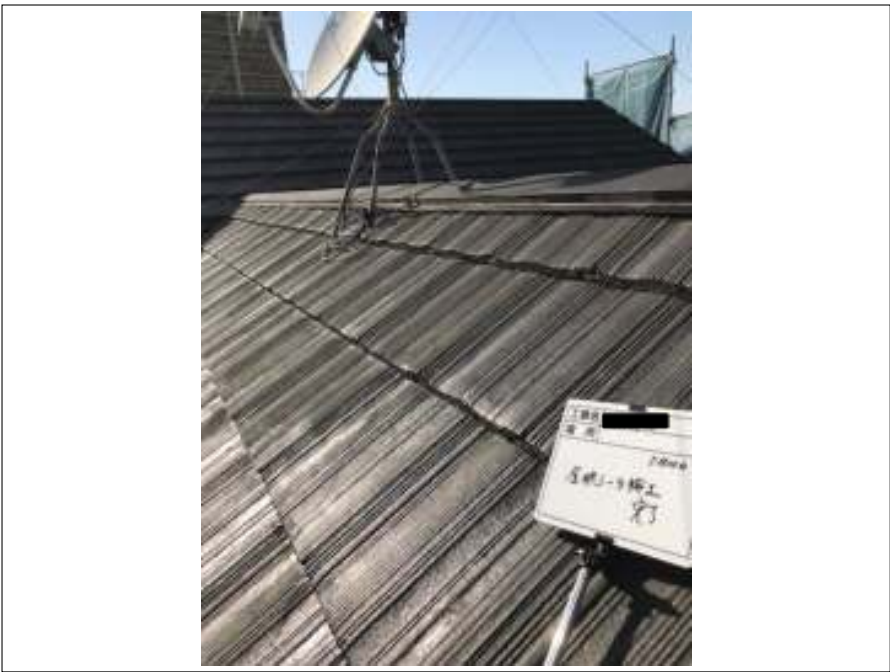
屋根 下塗り 施工完了

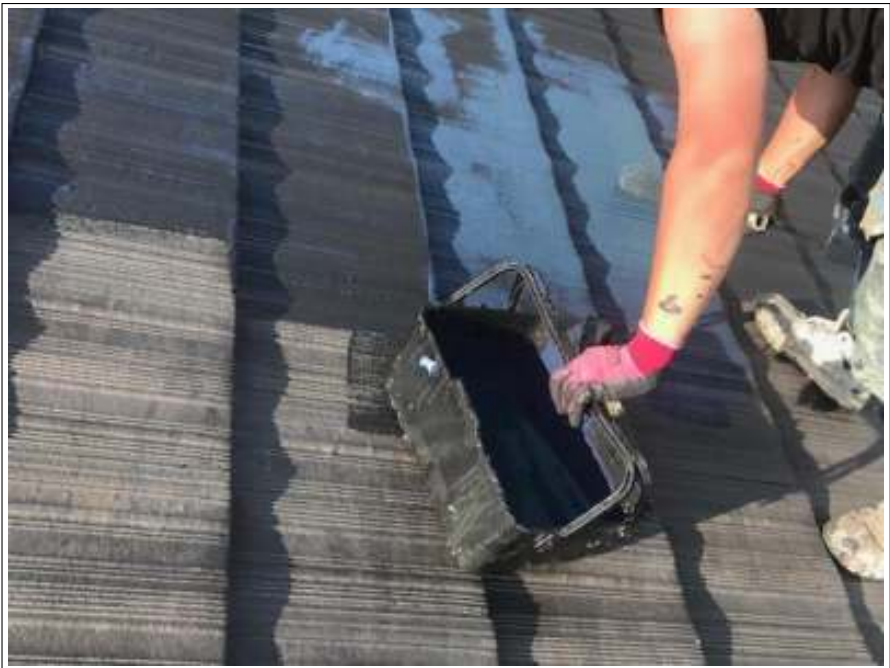
屋根 中塗り 施工中

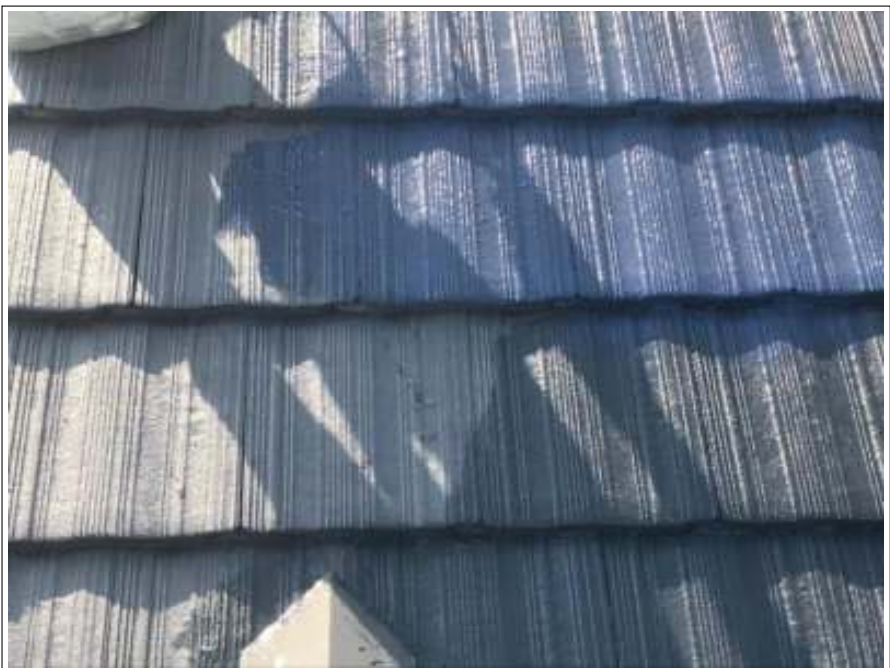
屋根 中塗り 施工中

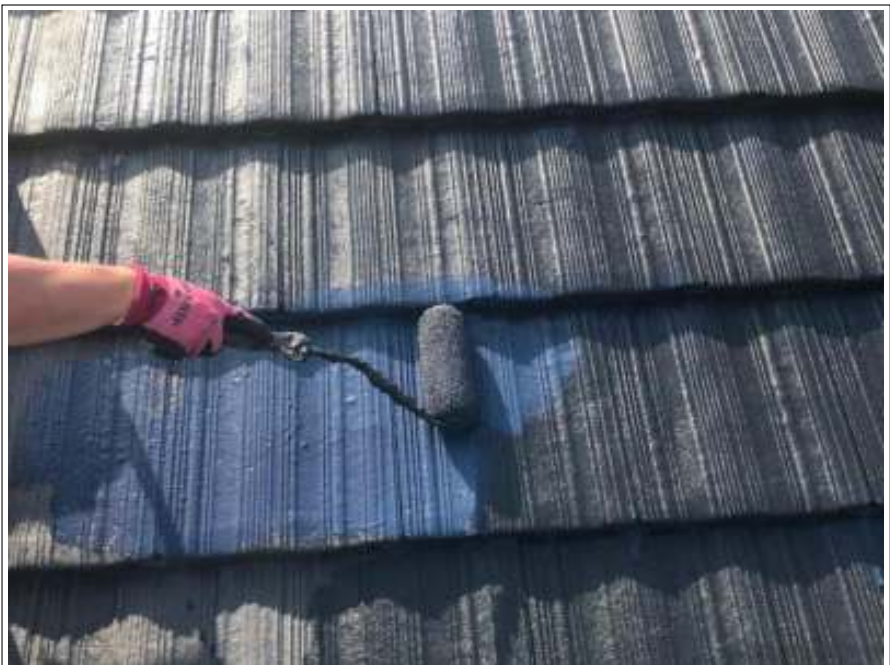
屋根 中塗り 施工中

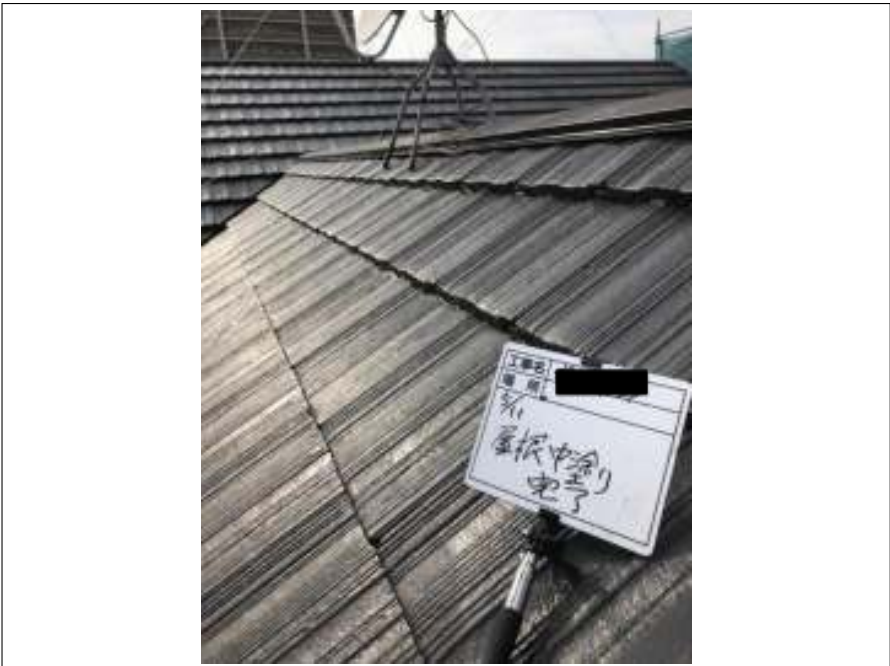
屋根 中塗り 施工完了

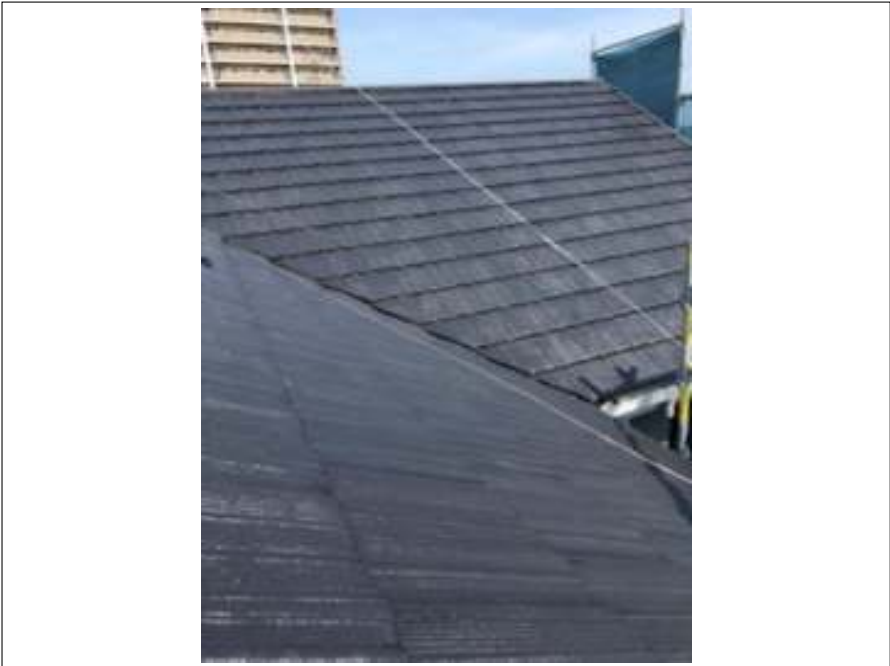
屋根 中塗り 施工完了

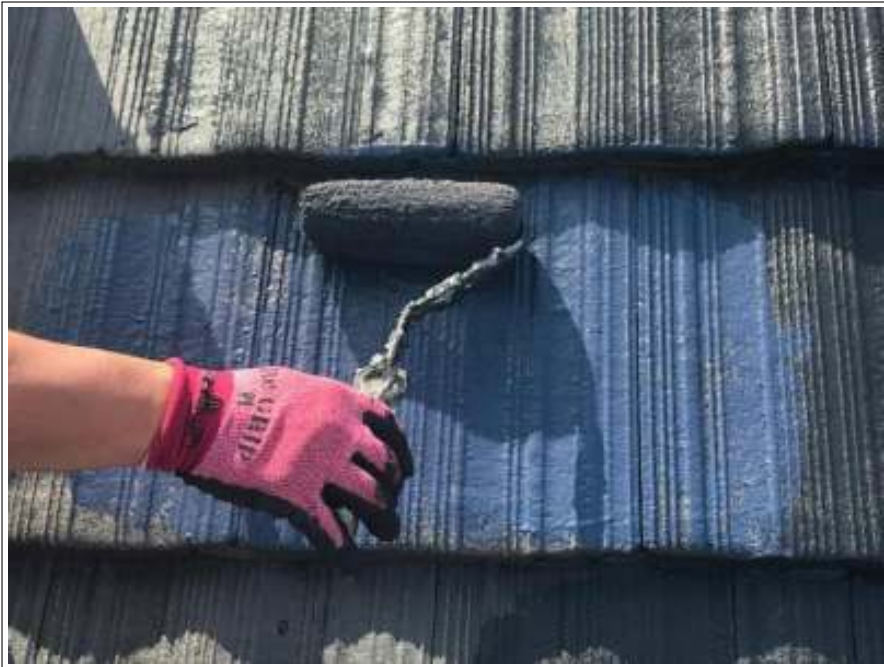
屋根 上塗り 施工中

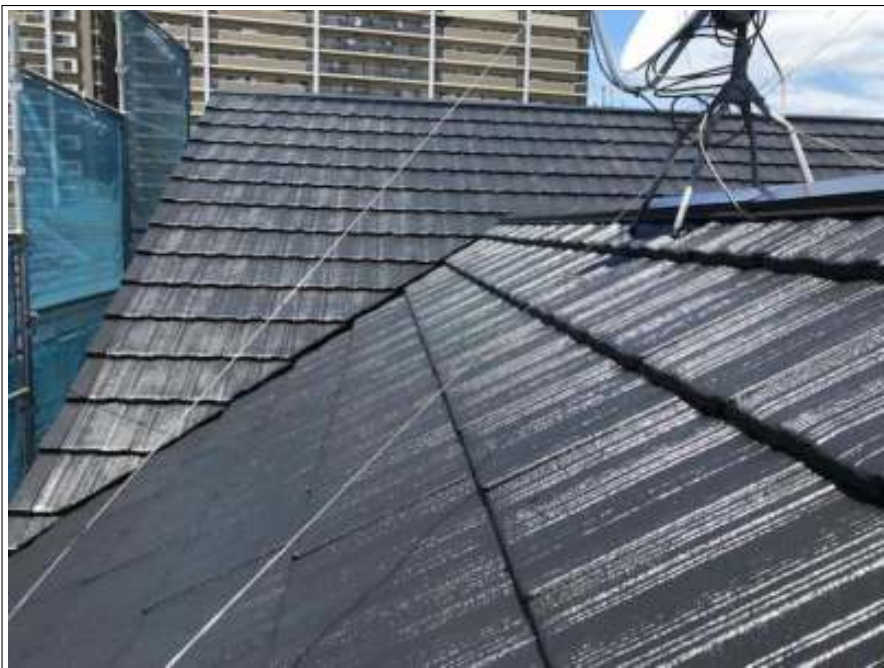
屋根 上塗り 施工完了

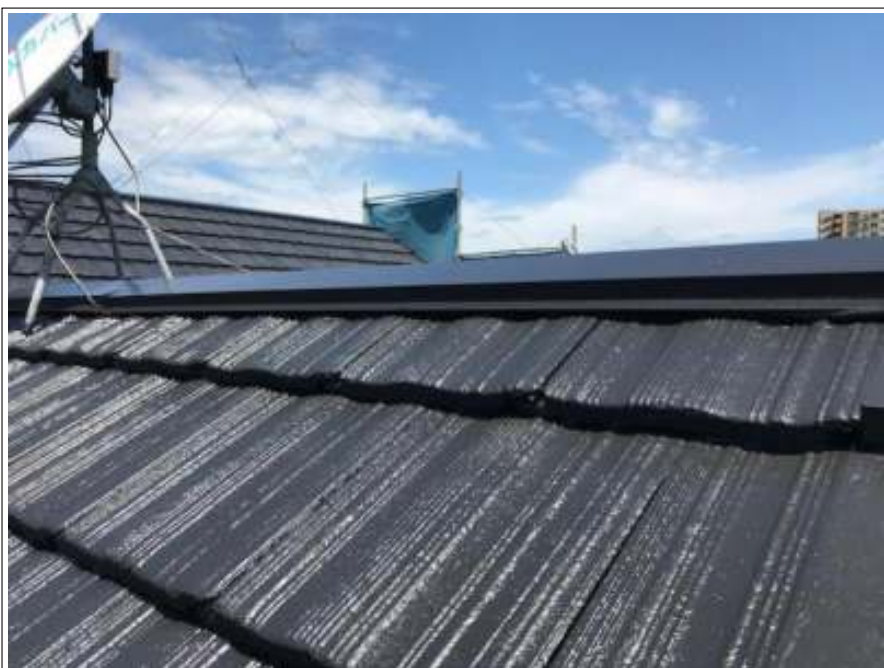
屋根 上塗り 施工完了

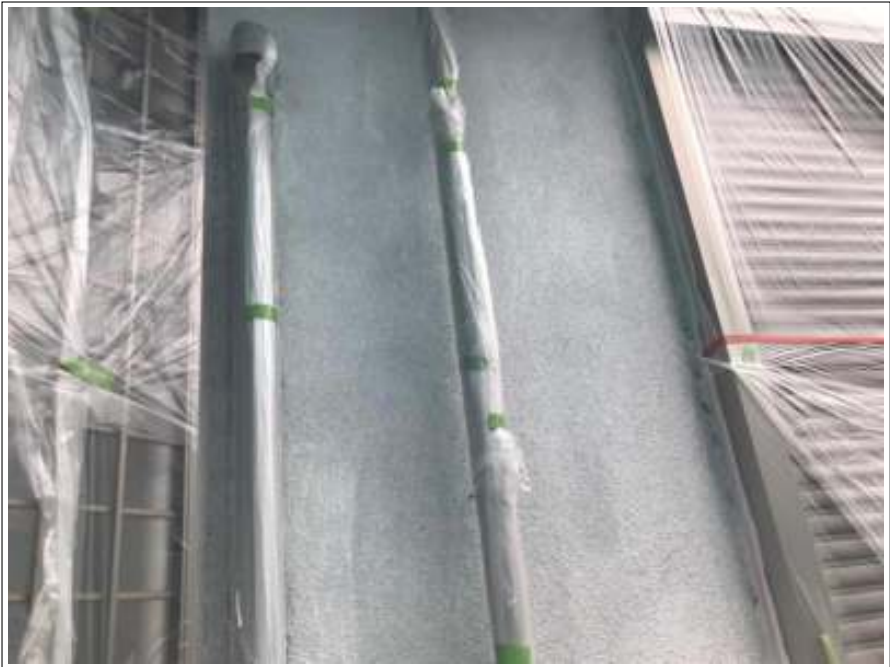
養生

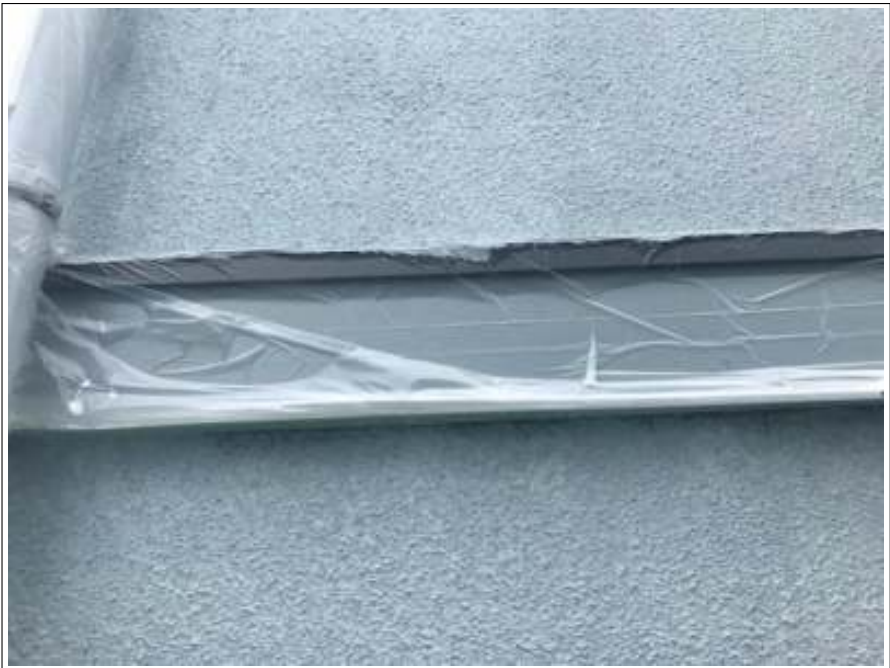
養生

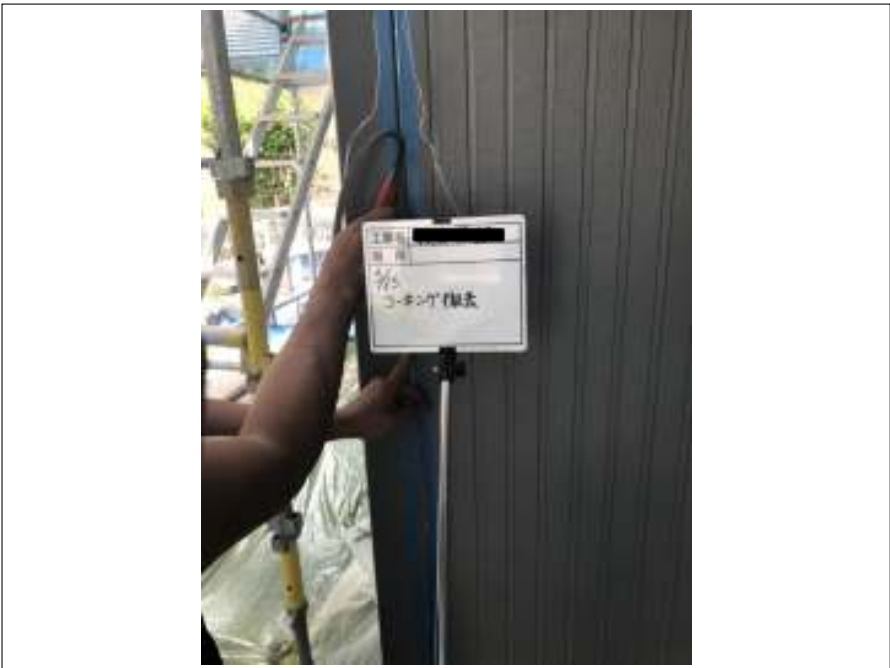
シーリング撤去中

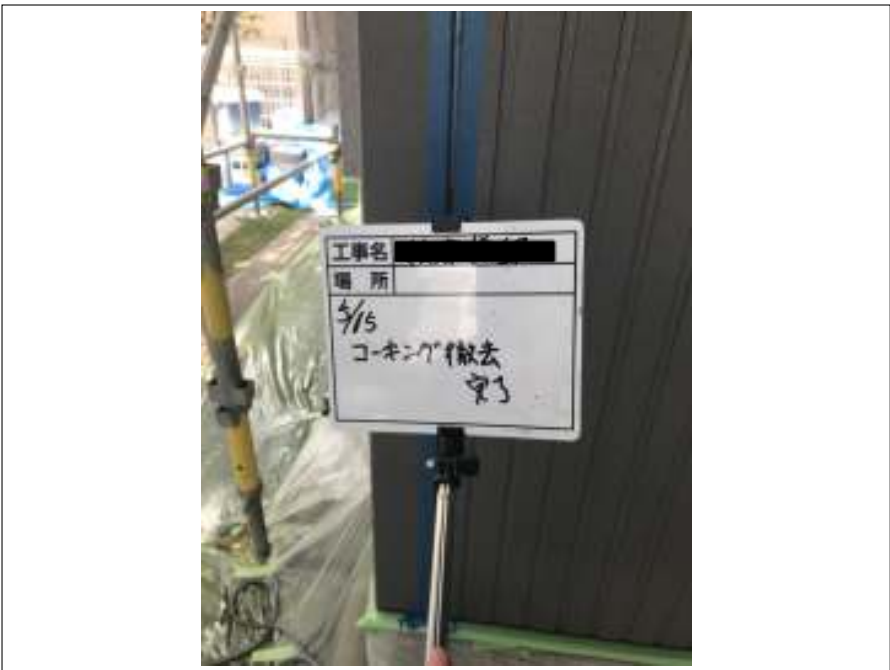
シーリング撤去 完了

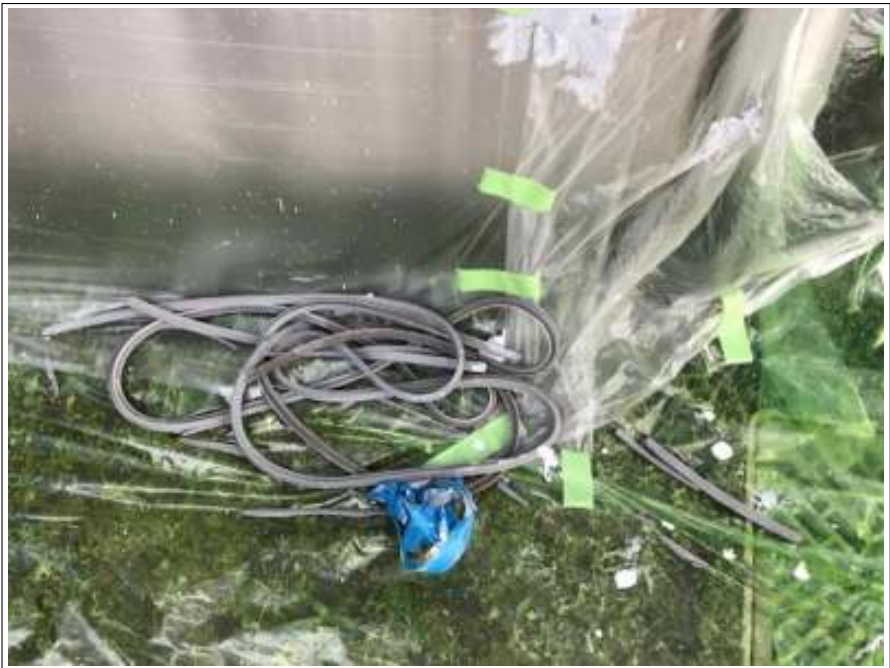
シーリング撤去後

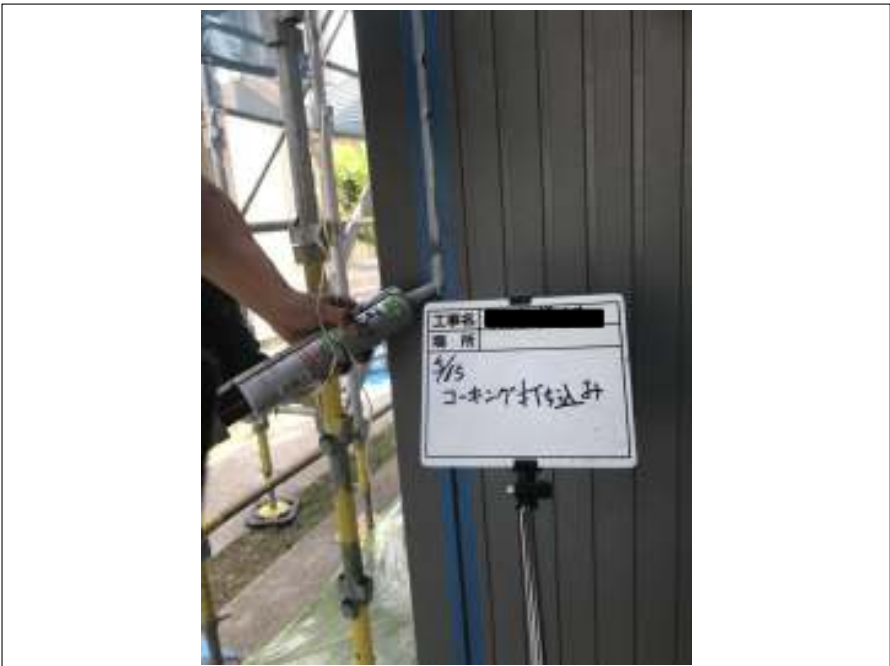
シーリング充填

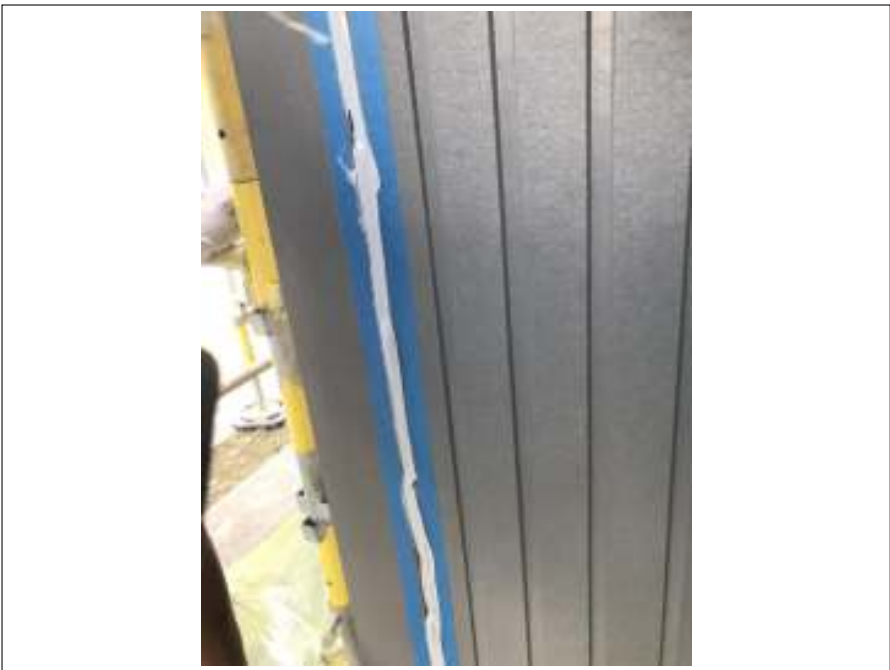
シーリング充填

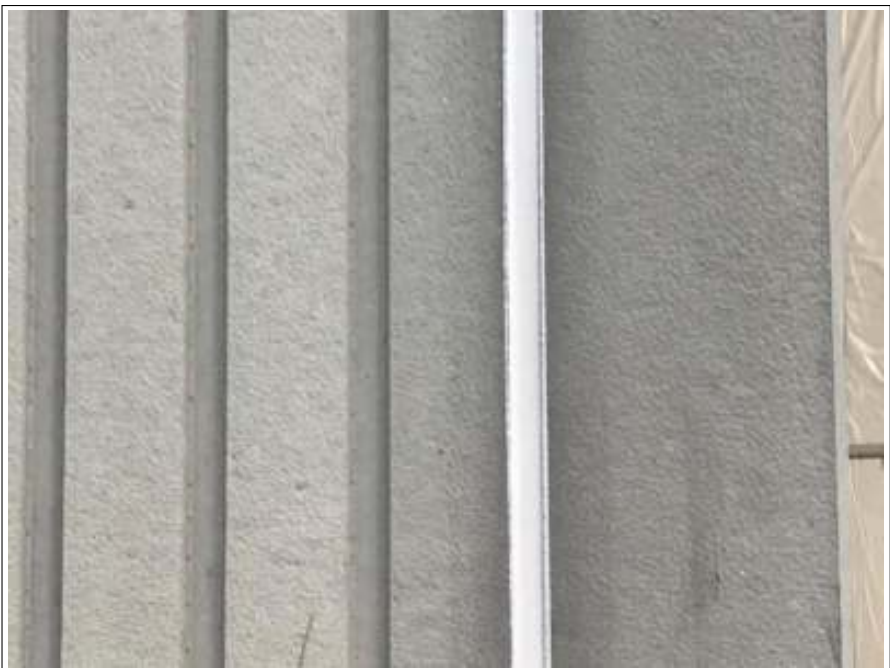
シーリング施工完了

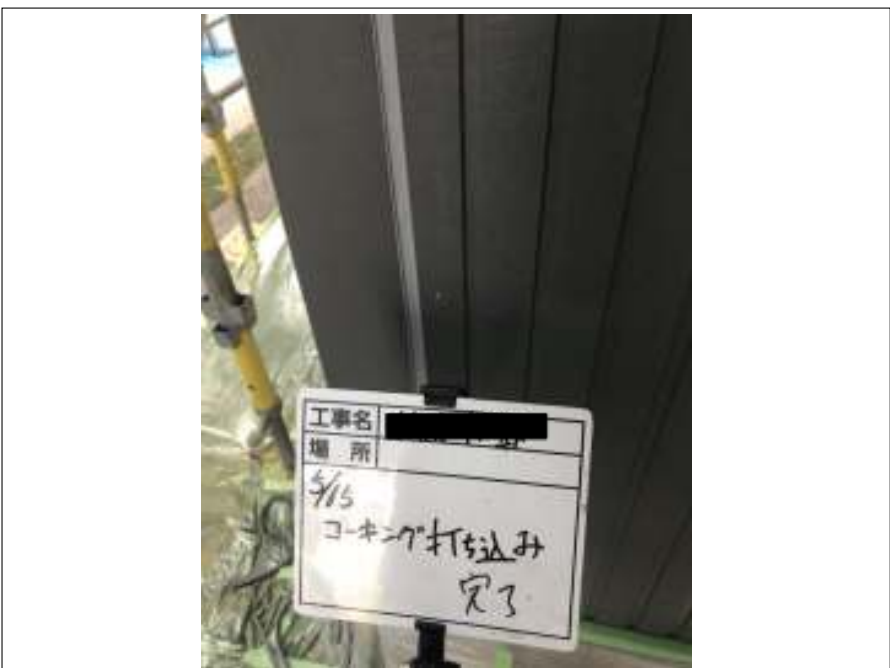
シーリング施工完了

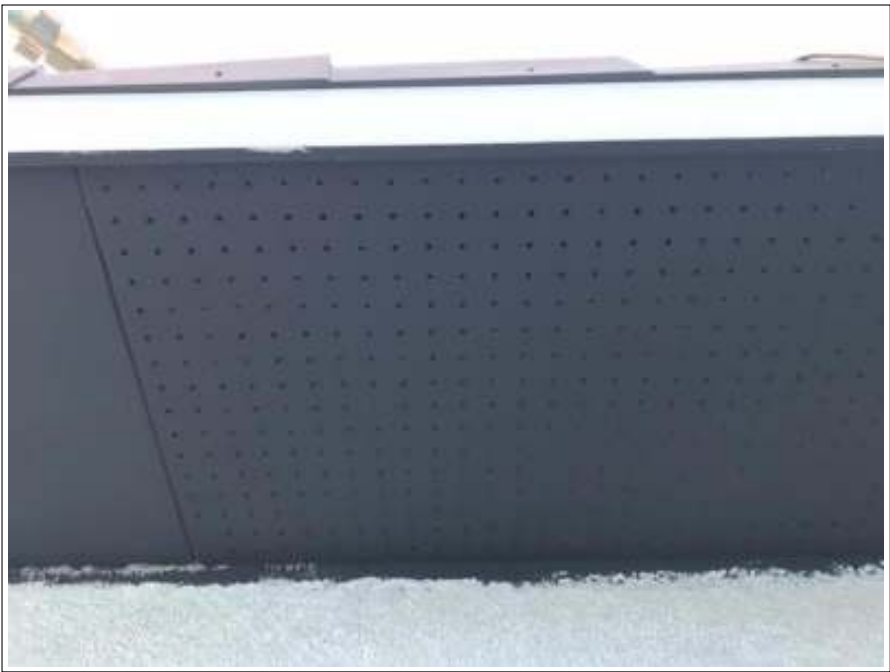
軒天塗装 施工完了

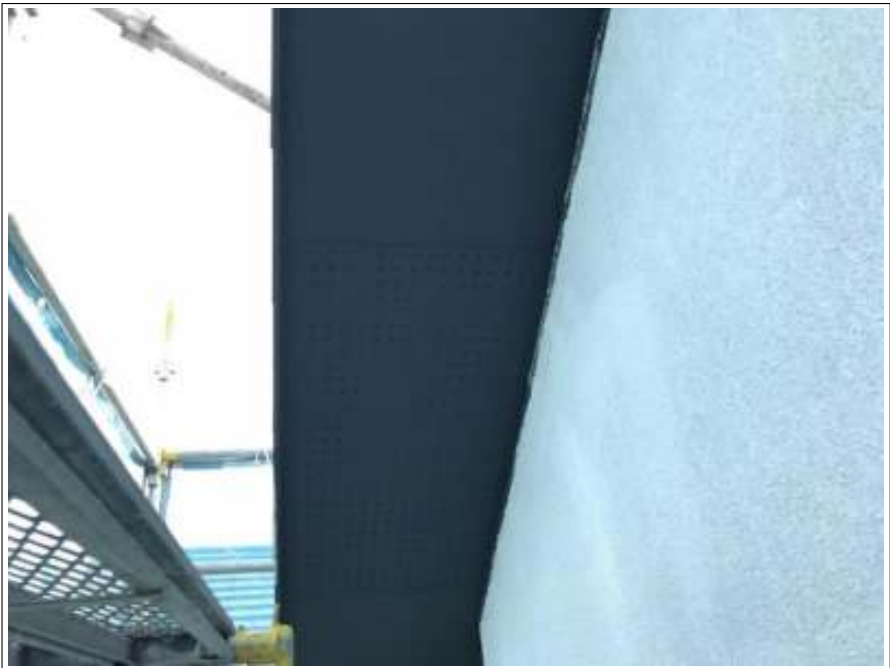
軒天塗装 施工完了

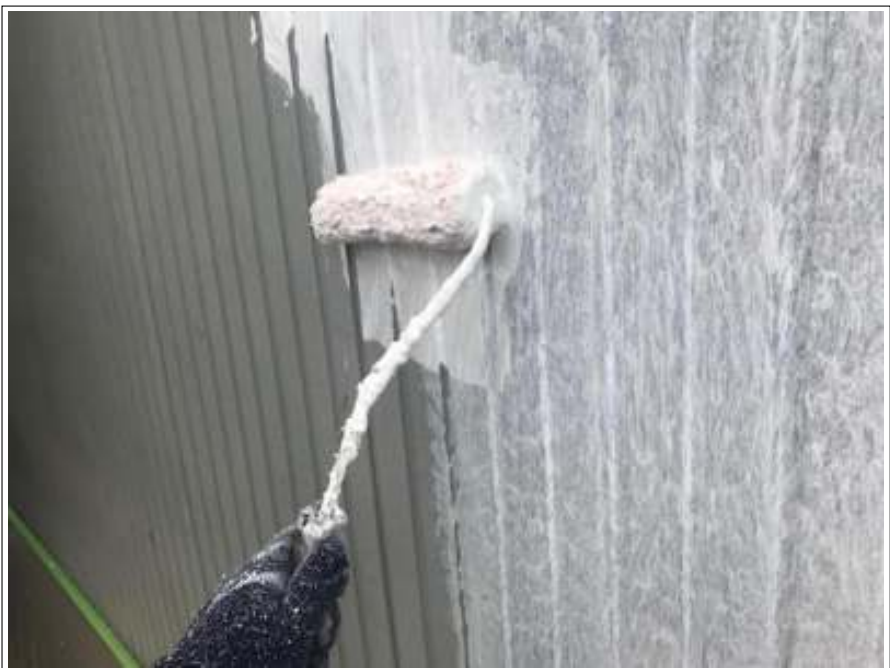
外壁 下塗り 施工中
