工事写真報告書

工事名 M 様 邸

工事箇所 屋根・外壁・その他塗装工事一式

工事施工者 ベストホーム株式会社

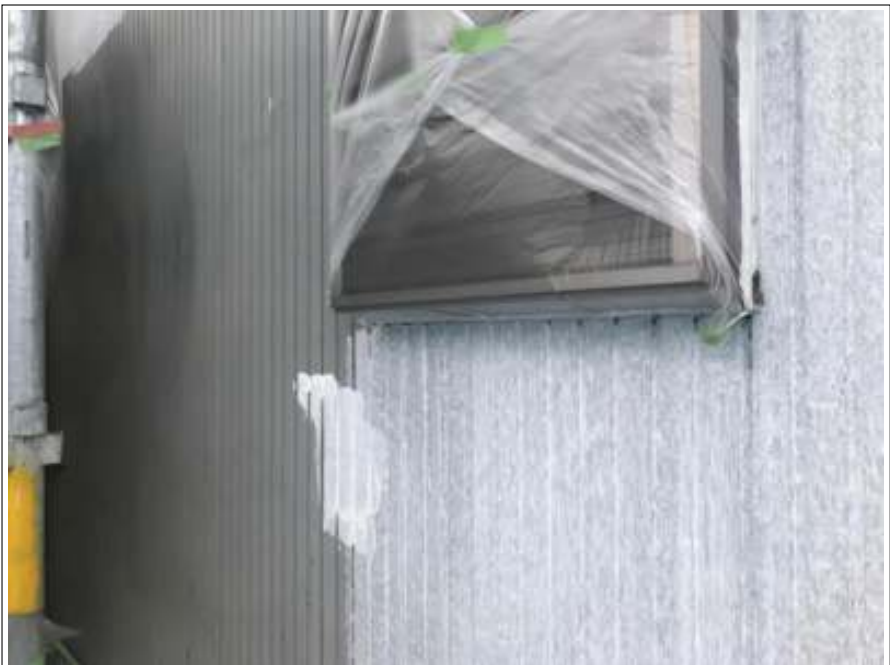
外壁 下塗り 施工中

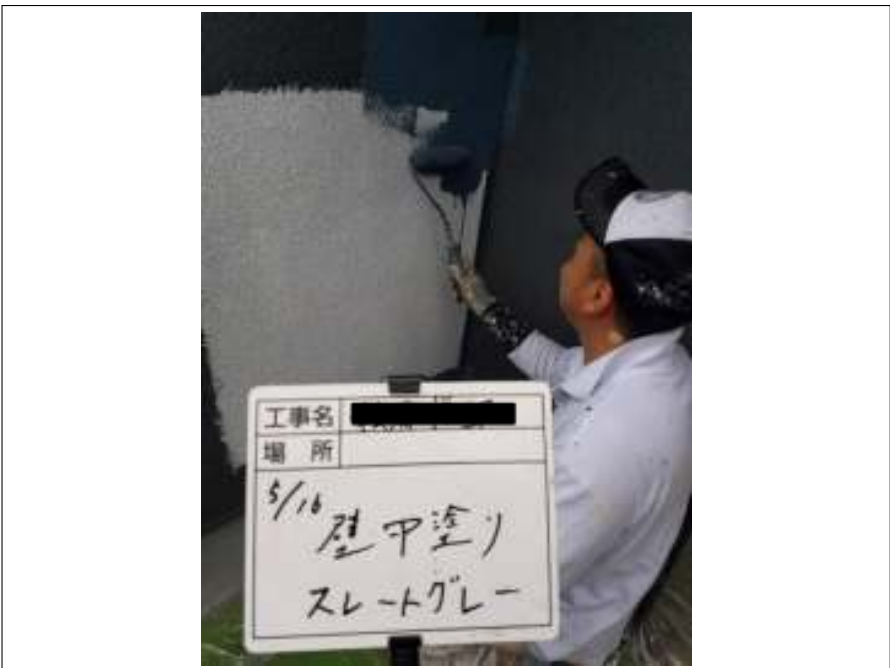
2階外壁部 中塗り 施工中

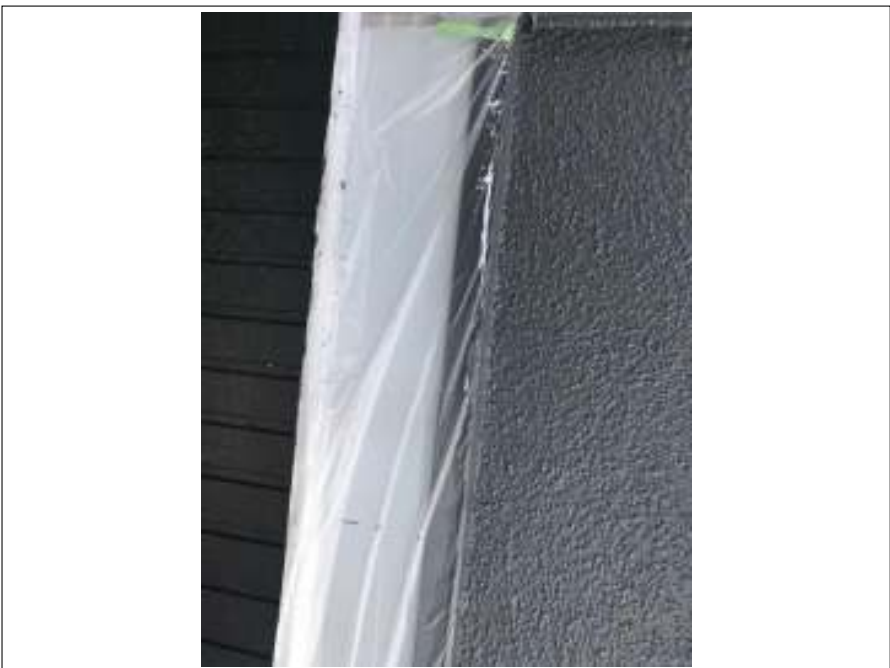
2階外壁部 中塗り 施工後

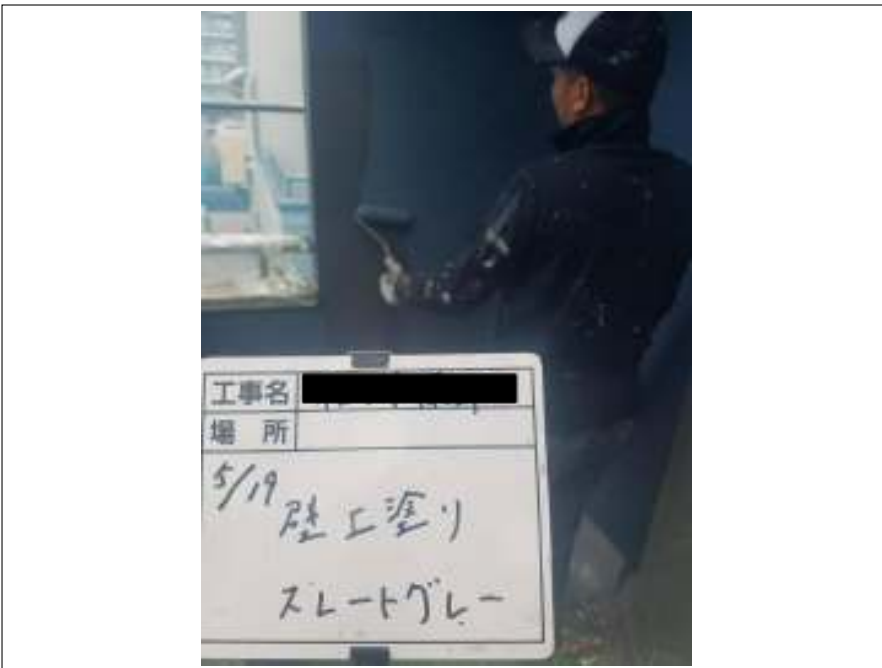
2階外壁部 上塗り 施工完了

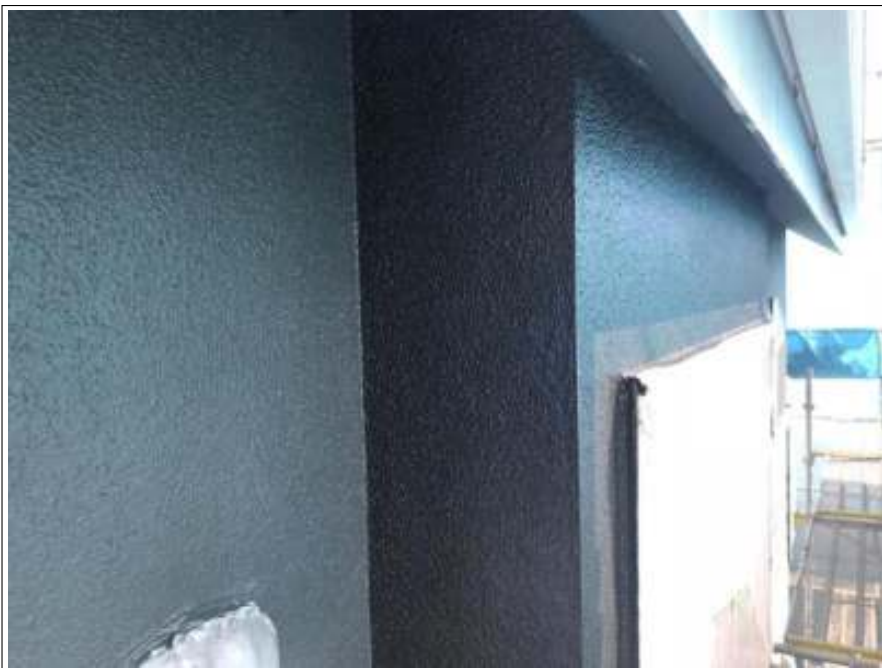
1階外壁部 中塗り 施工中

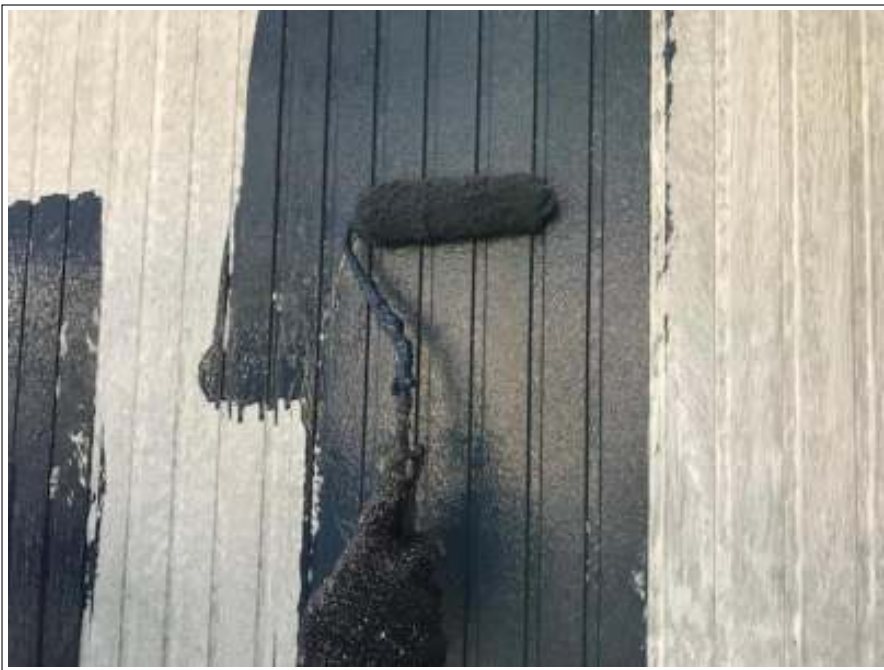
1階外壁部 中塗り 施工中

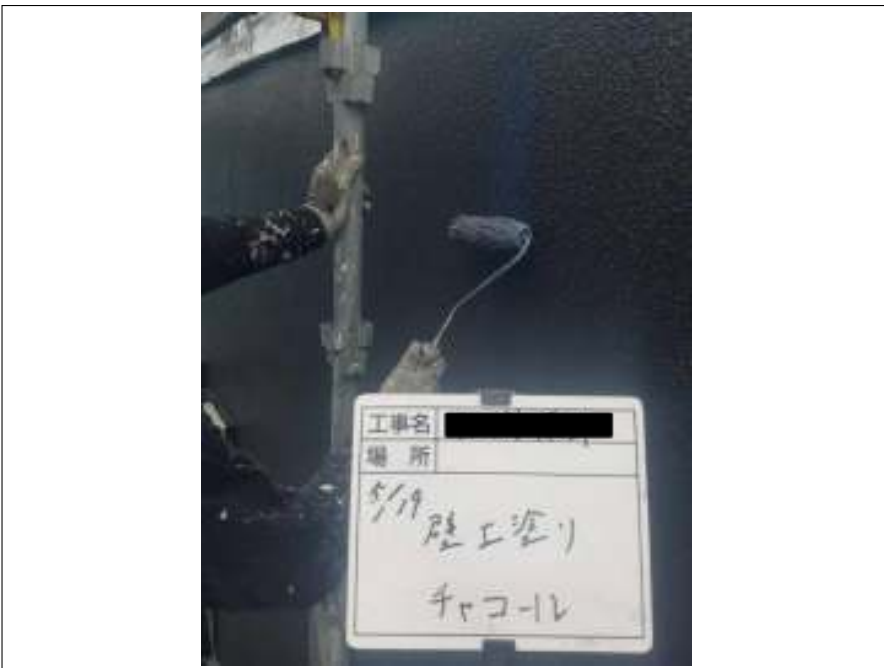
1階外壁部 上塗り 施工中

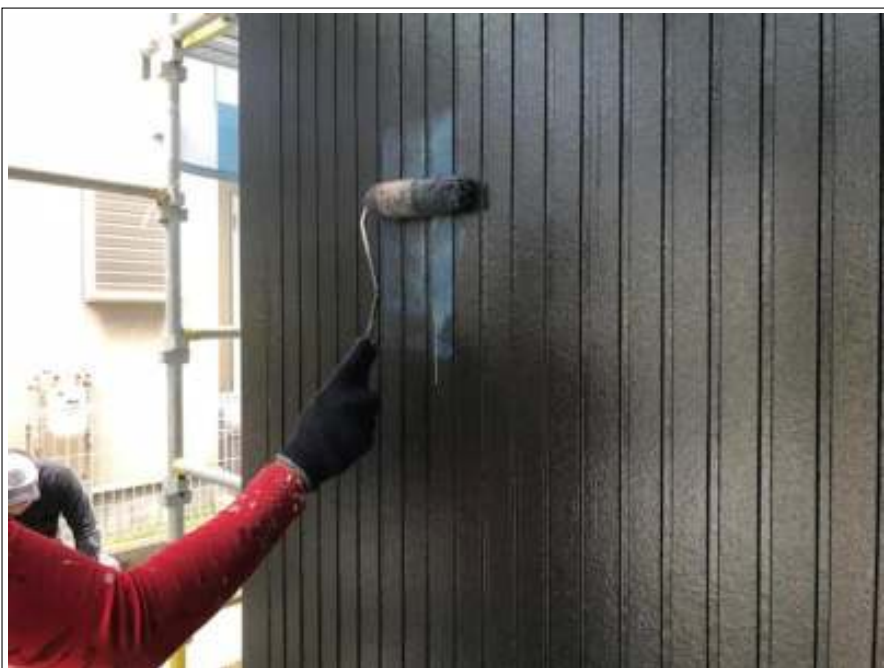
1階外壁部 上塗り 施工中

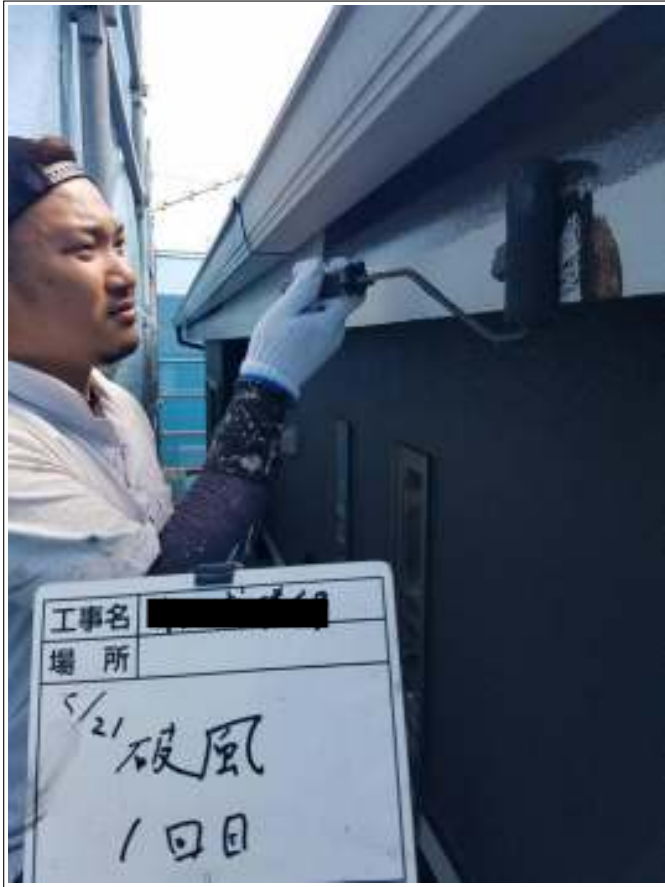
破風板 上塗り (1回目) 施工中

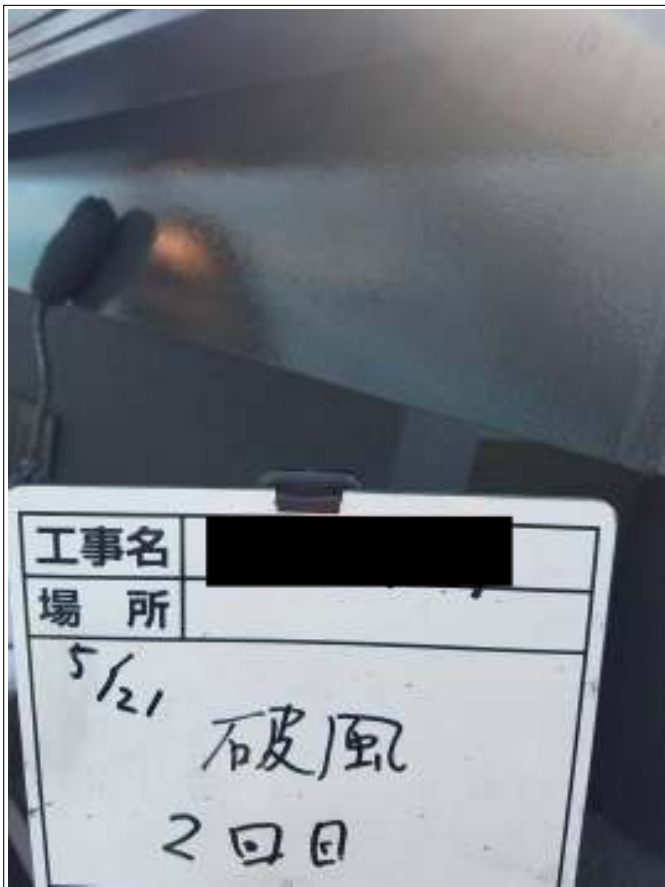
破風板 上塗り (2回目) 施工中

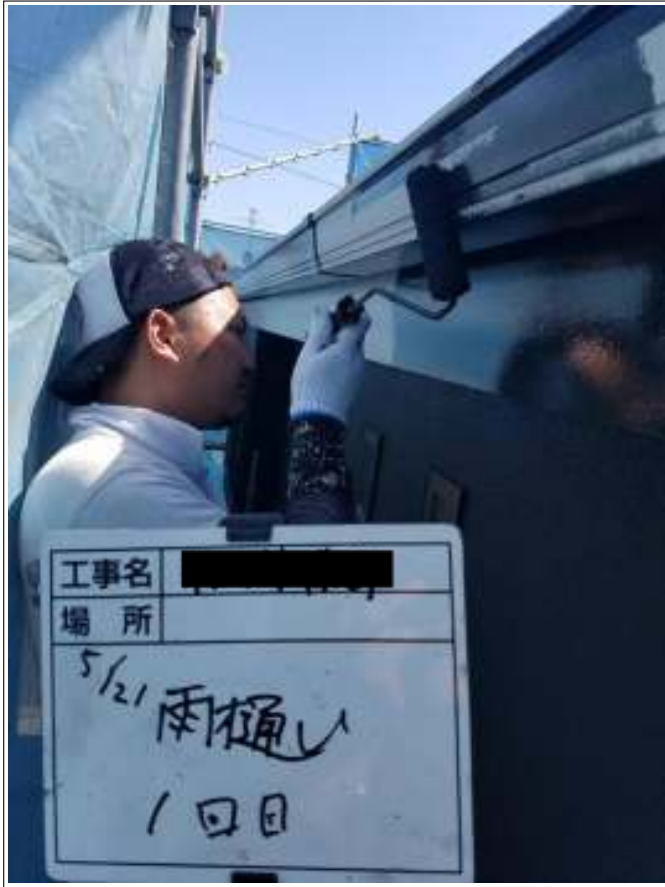
雨樋 上塗り (1回目) 施工中

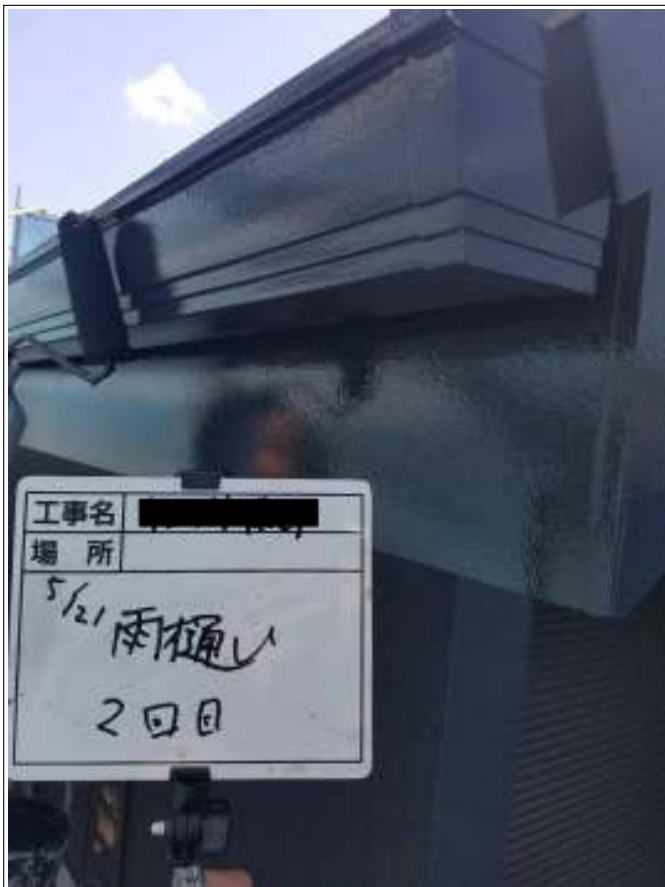
雨樋 上塗り (2回目) 施工中

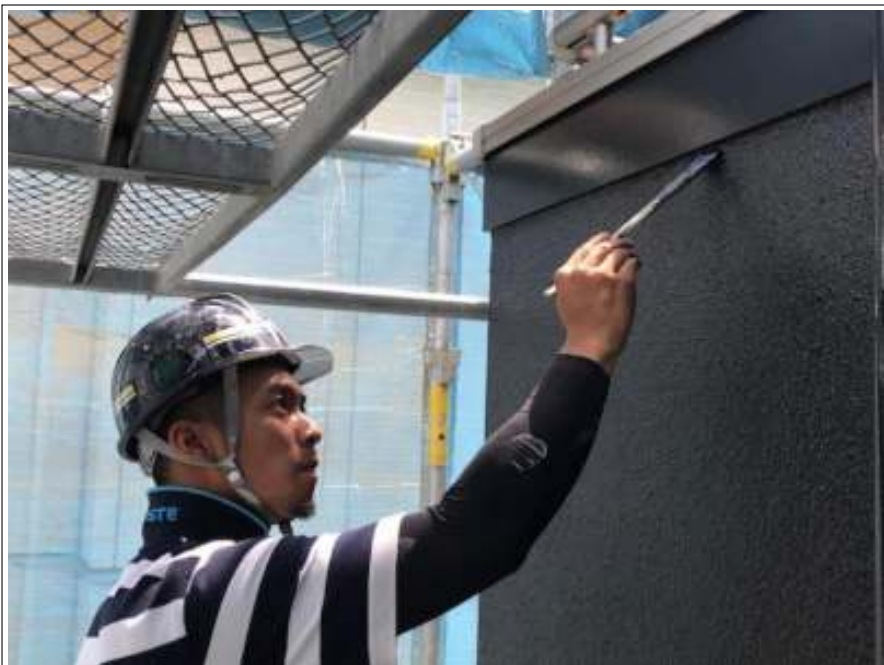
幕板塗装 施工中

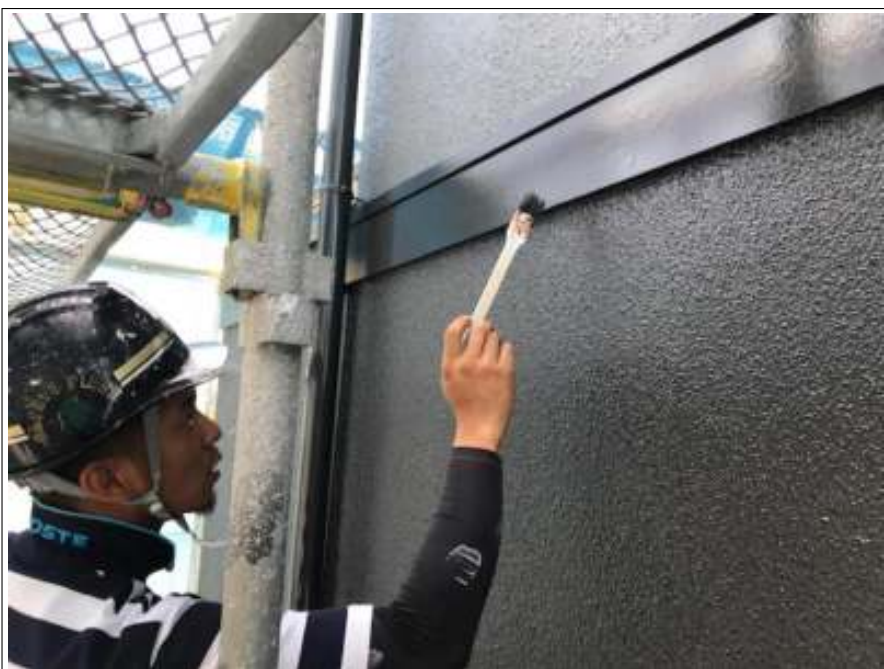
幕板塗装 施工中

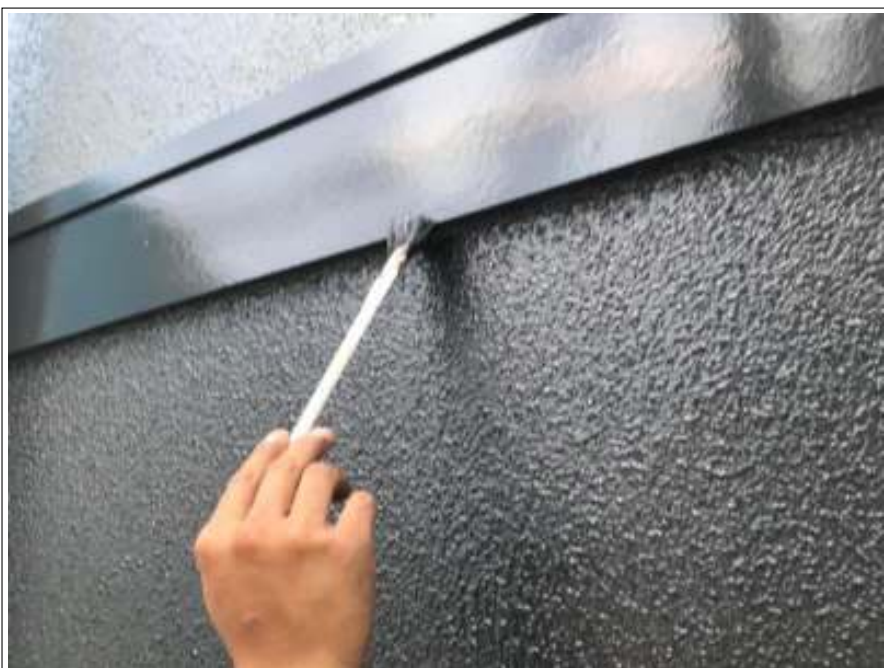
幕板塗装 施工中

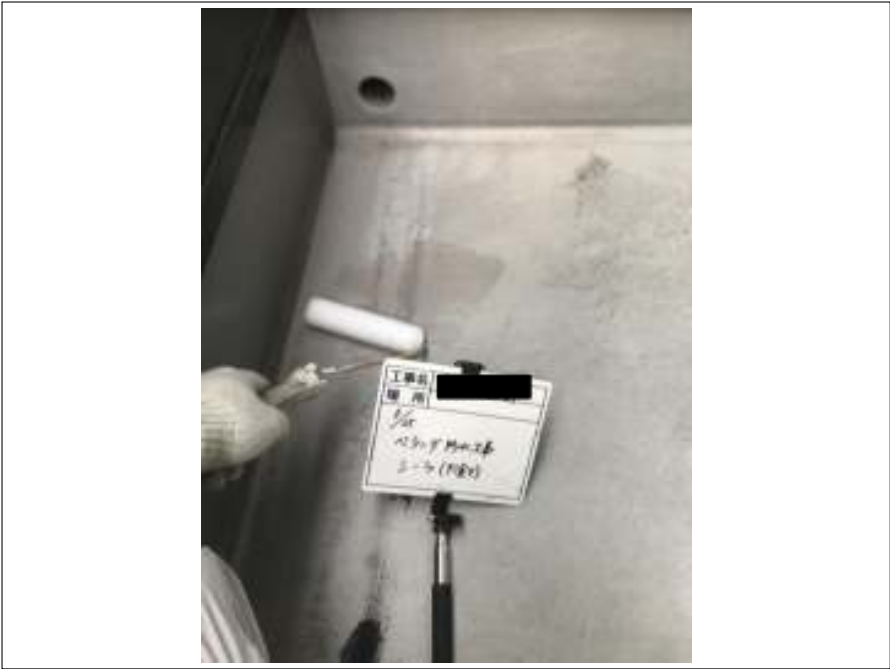
ベランダ床 下塗り 施工中

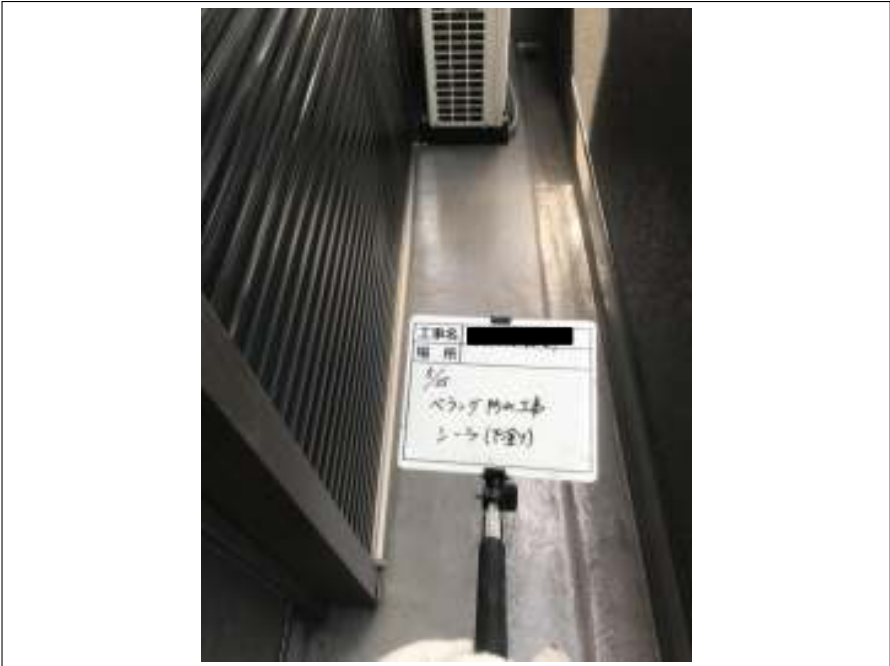
ベランダ床 下塗り 施工中

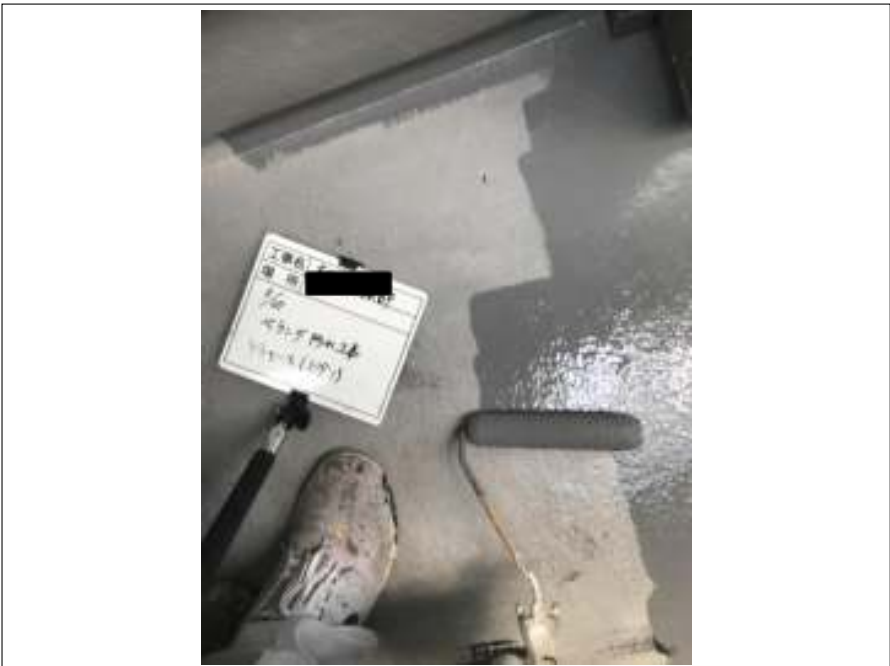
ベランダ床 上塗り 施工中

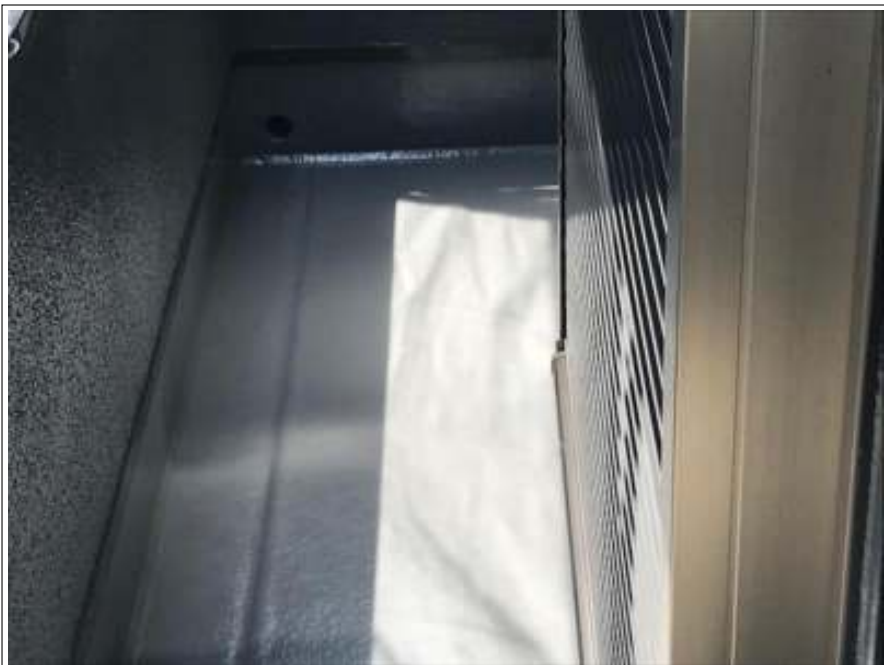
ベランダ床 上塗り 施工完了

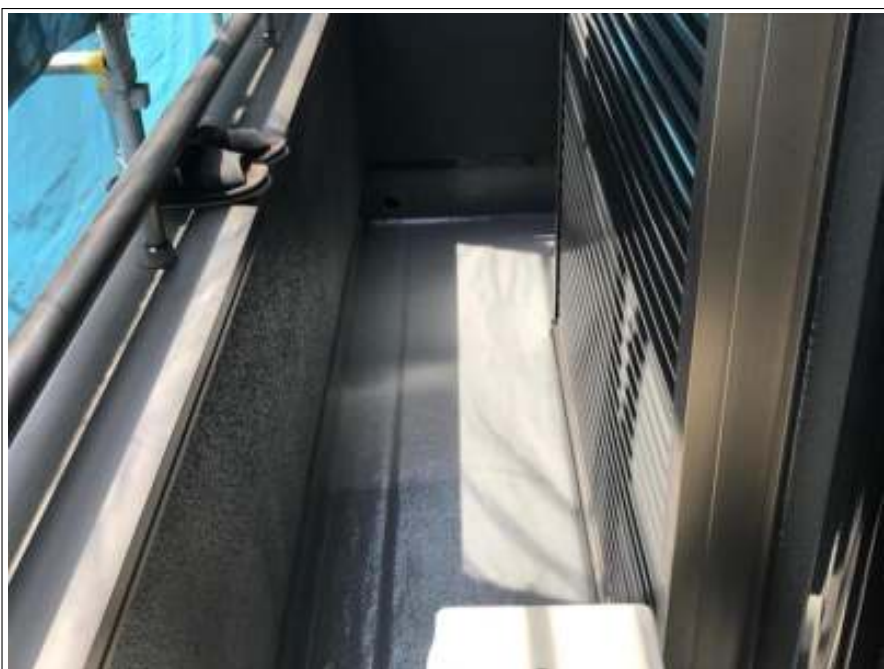
ベランダ床 上塗り 施工完了

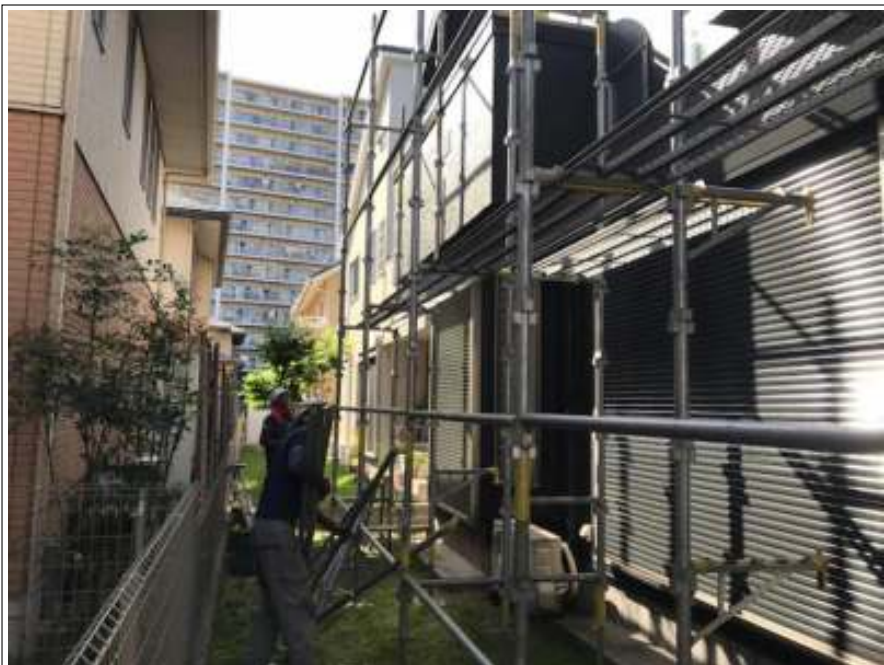
仮設足場解体 施工中

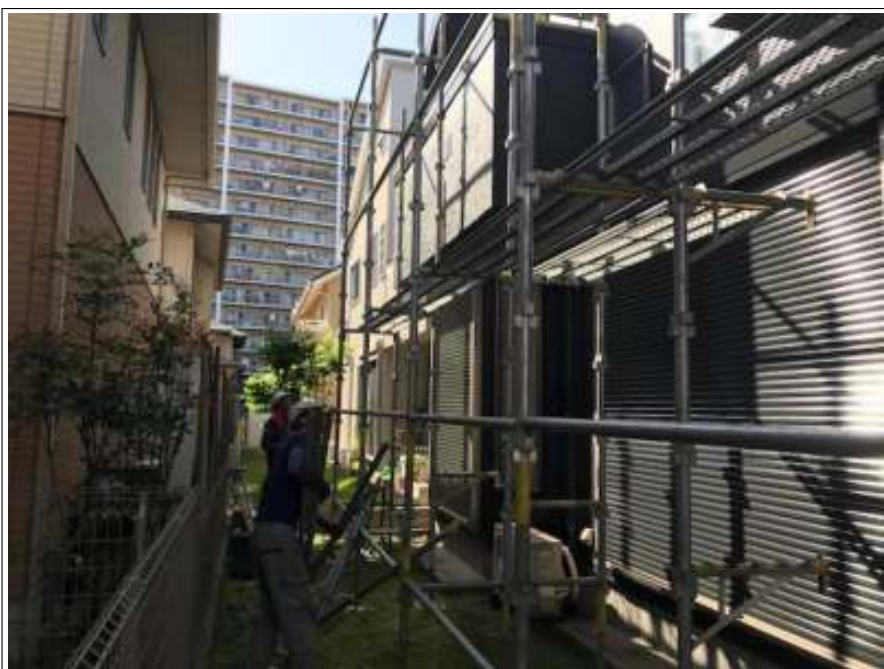
仮設足場解体 施工中

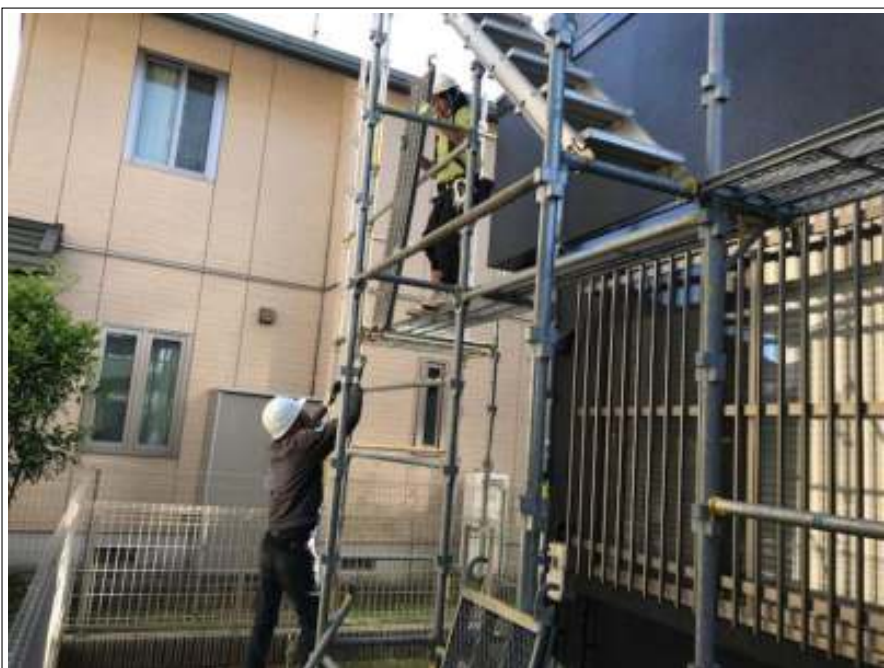
仮設足場解体 施工中

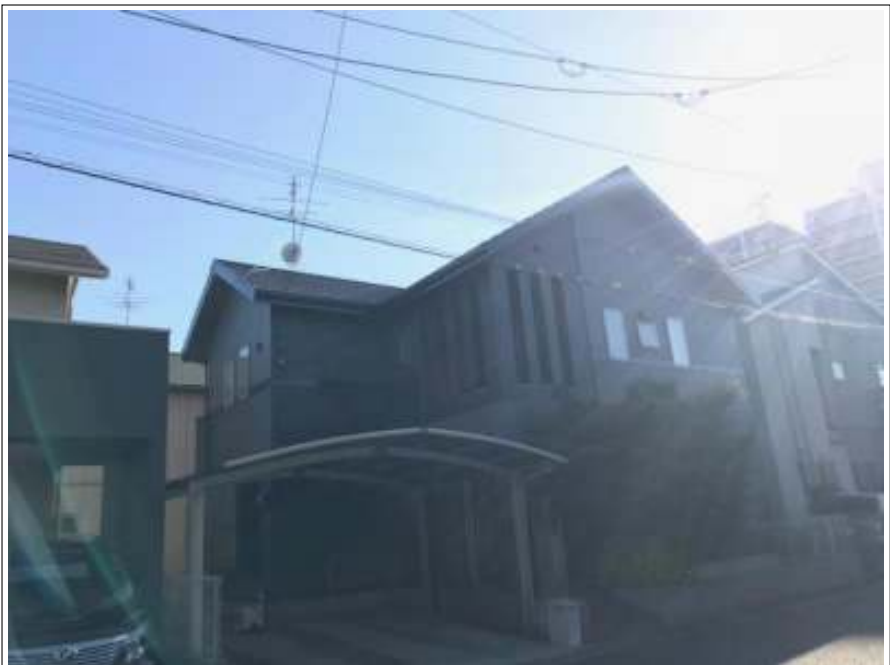
施工完了後

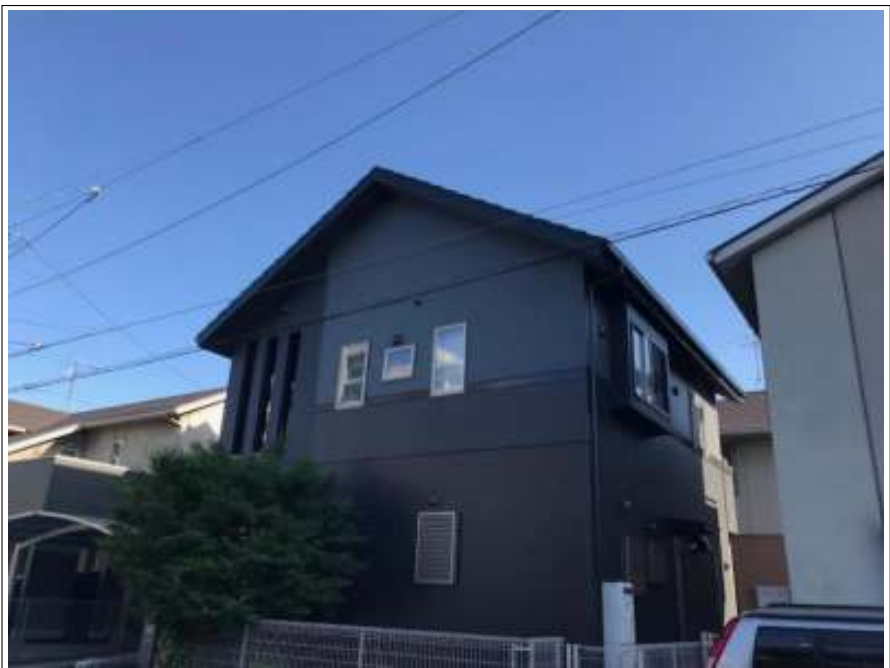
施工完了後
