工事写真報告書

工事名 F 様 邸

工事箇所 屋根・外壁・その他 塗装工事

工事施工者 ベストホーム株式会社

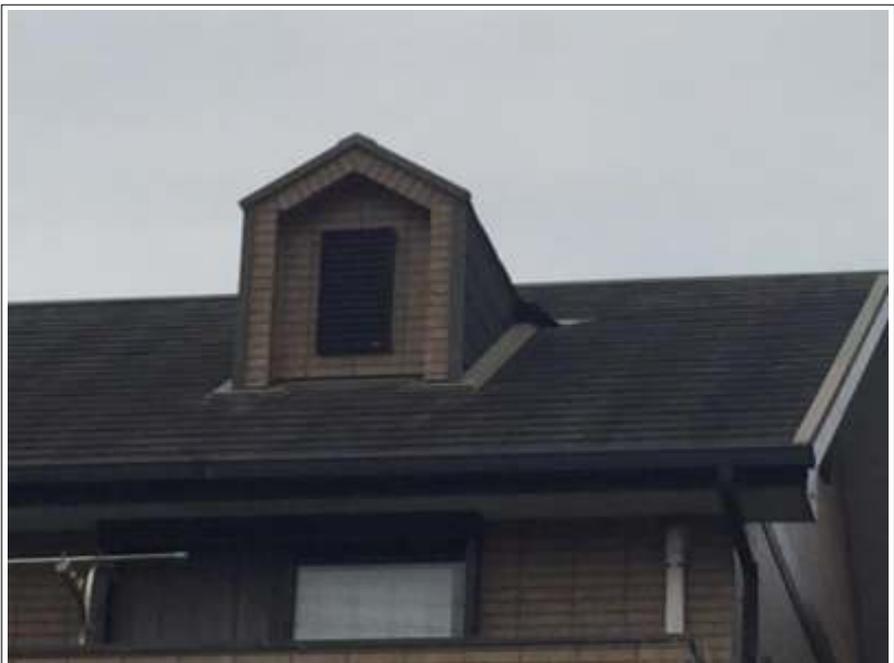
屋根

この素材はセメント:アスベスト(又は^ル繊維)が85:15で作られています。

表面の塗装が新築当時はアクリル塗装を焼き付けており、7年ぐらい経過すると表面の防水効果が低下し、だんだん反りや割れが生じてきます。

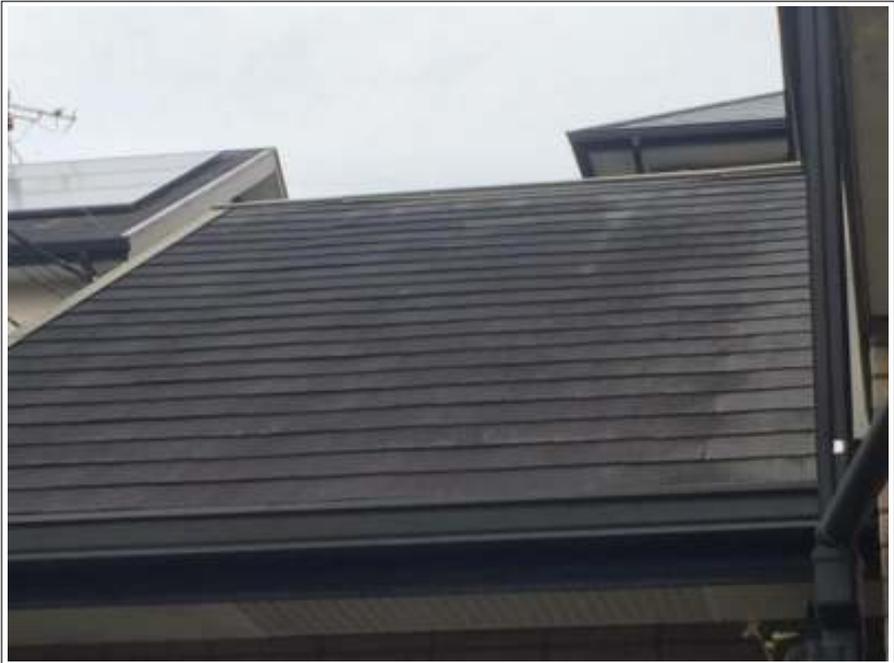
屋根

同上

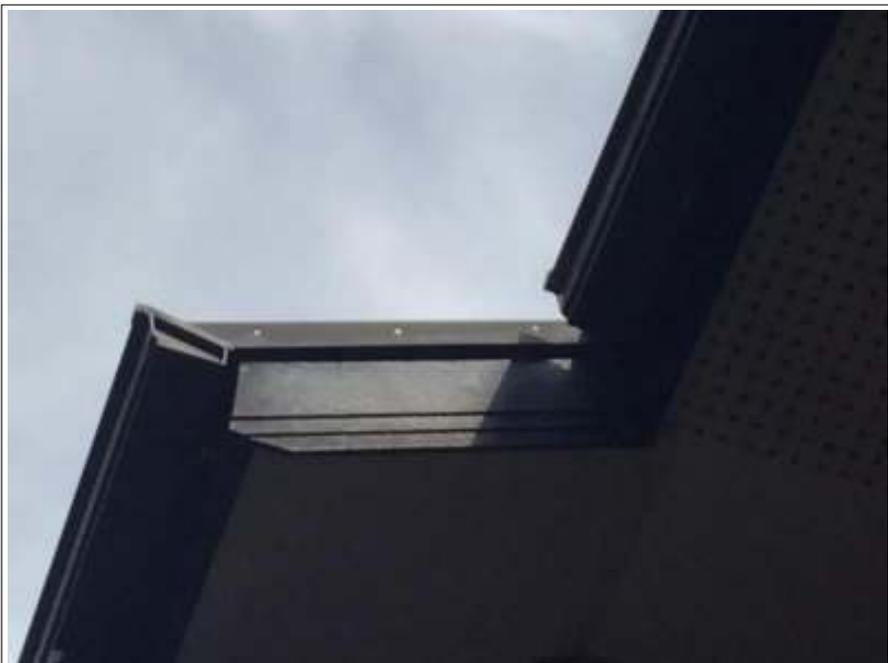
破風板

経年劣化しています。

劣化すると腐食、お住まいの痛みにつながりますので、下塗り・上塗りをおこないます。

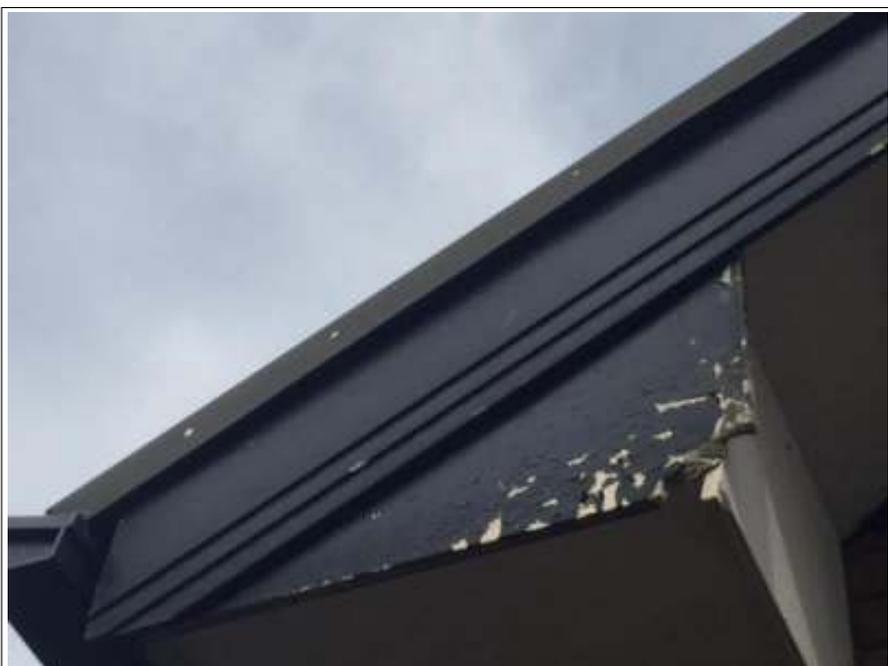
破風板

旧塗膜の剥がれが見られます。

このまま塗装をしても、旧塗膜から剥がれる恐れがありますので、密着の悪い旧塗膜をケレンで除去し、専用下塗で下地処理をおこなう必要があります。

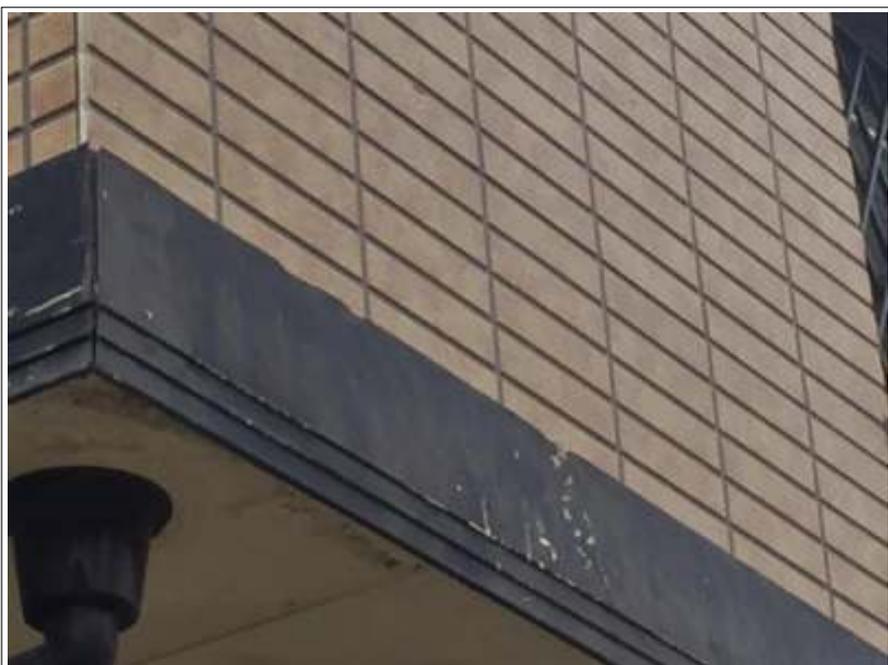
帯

同上

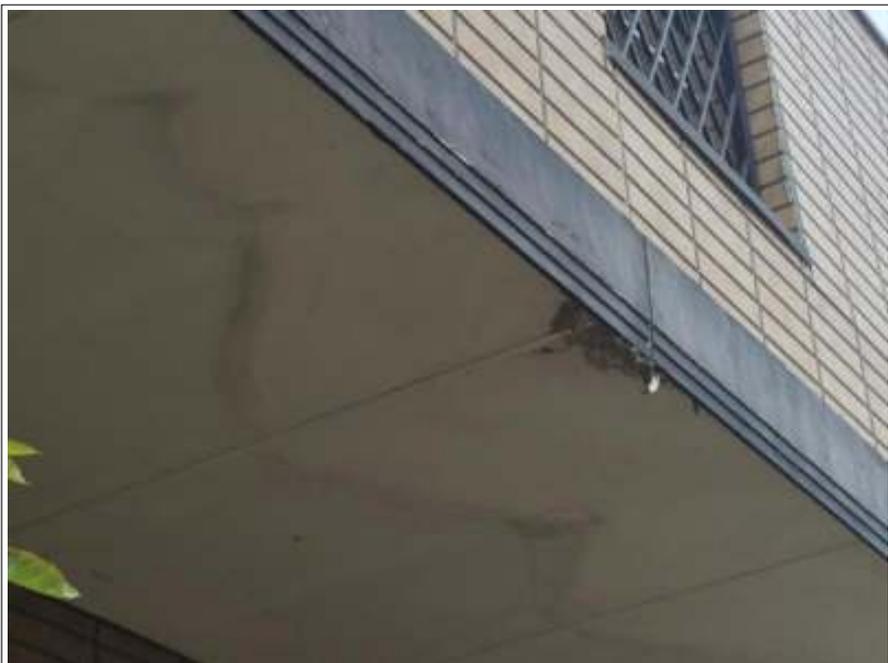
軒天

経年劣化しております。

この部分は通気性の良い軒天専用の
塗装をしていきます。

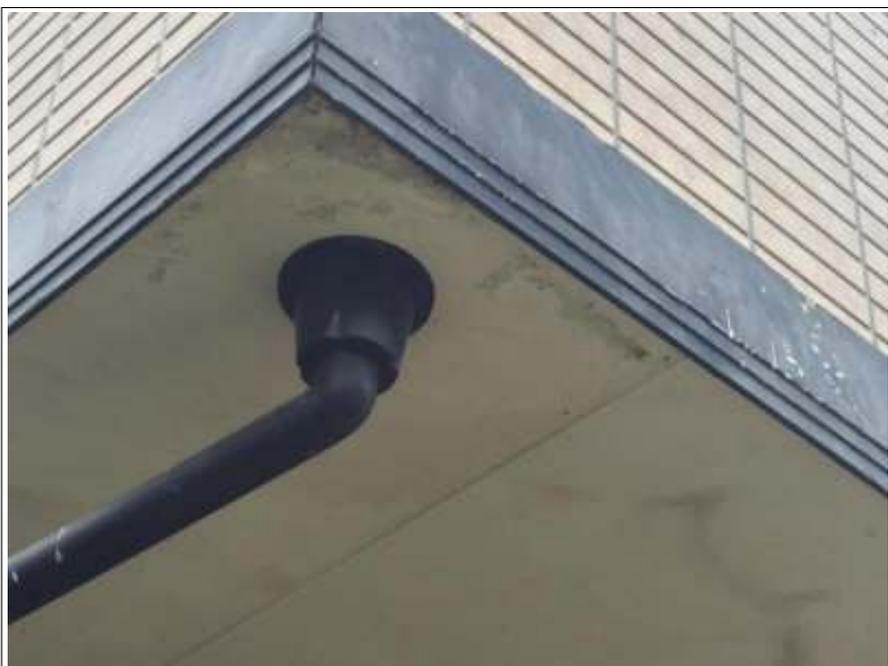
軒天

同上

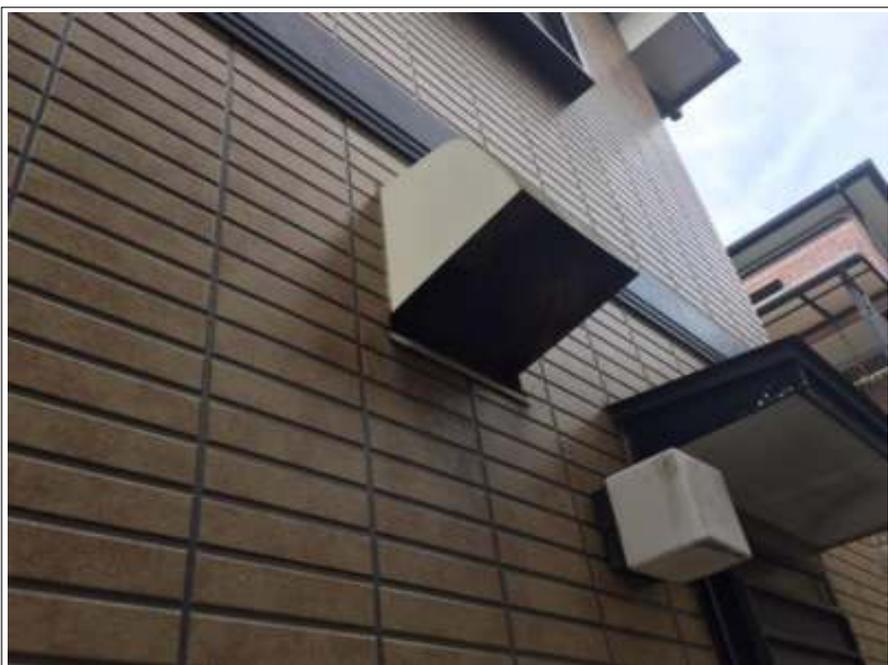
換気フード

この部分は鉄、スチール素材になり
ます。劣化するとサビが発生してき
ますので塗装が必要です。

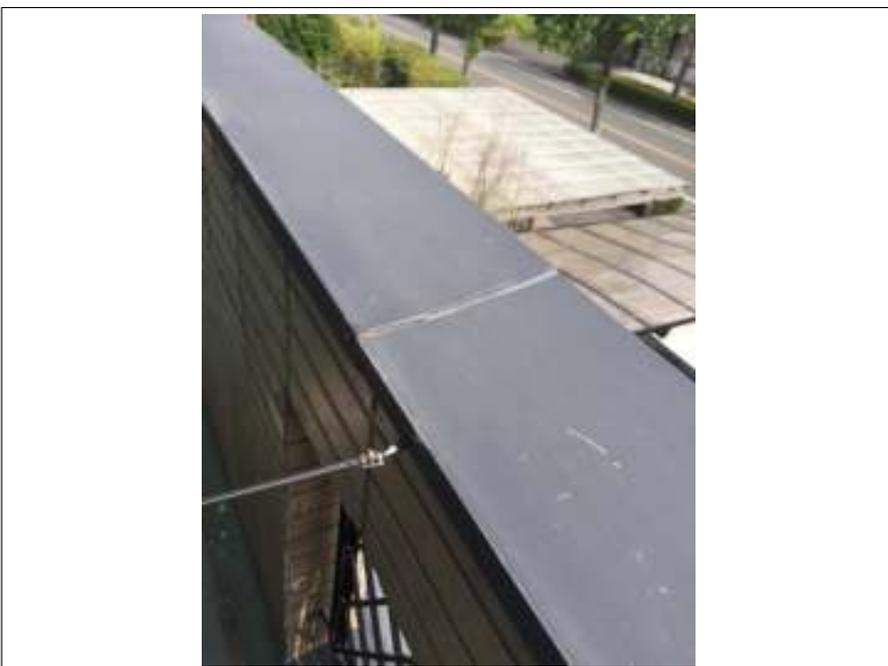
笠木

同上

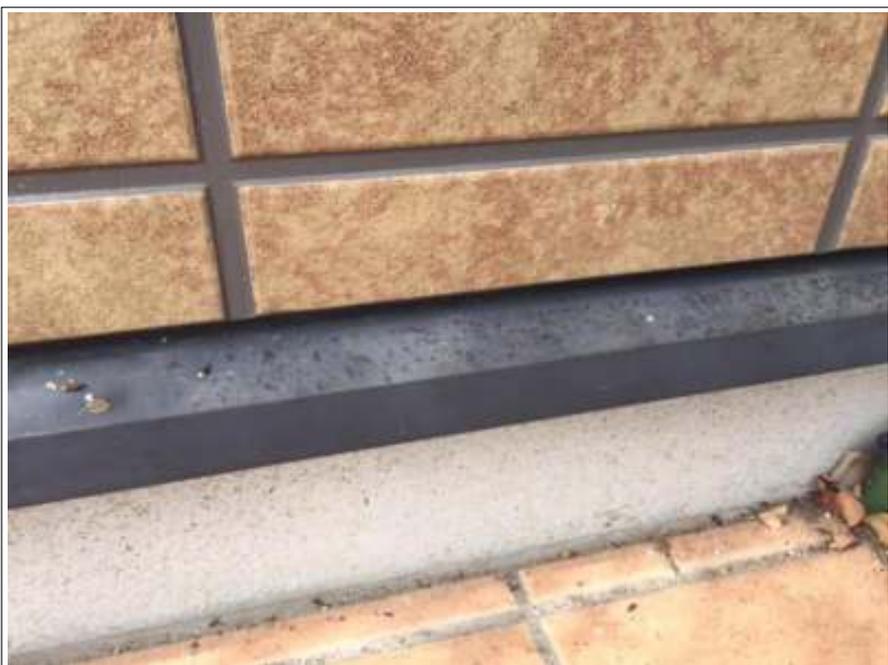
土台水切り

同上

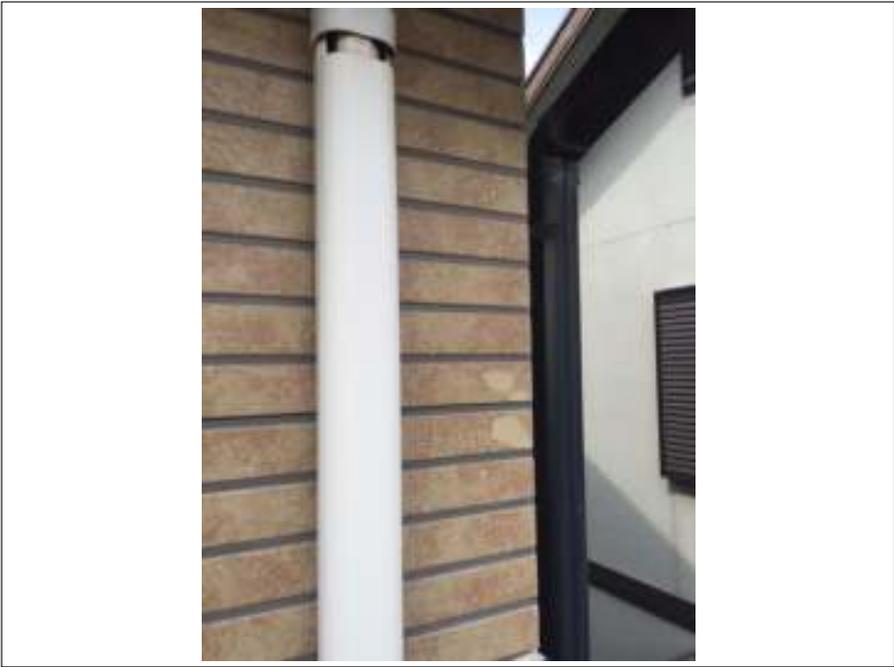
樋・ダクトカバー

こちらは塩ビ素材になります。
劣化すると割れが生じたりすることがありますので、塩ビ専用の下塗りをおこない塗装をしていきます。

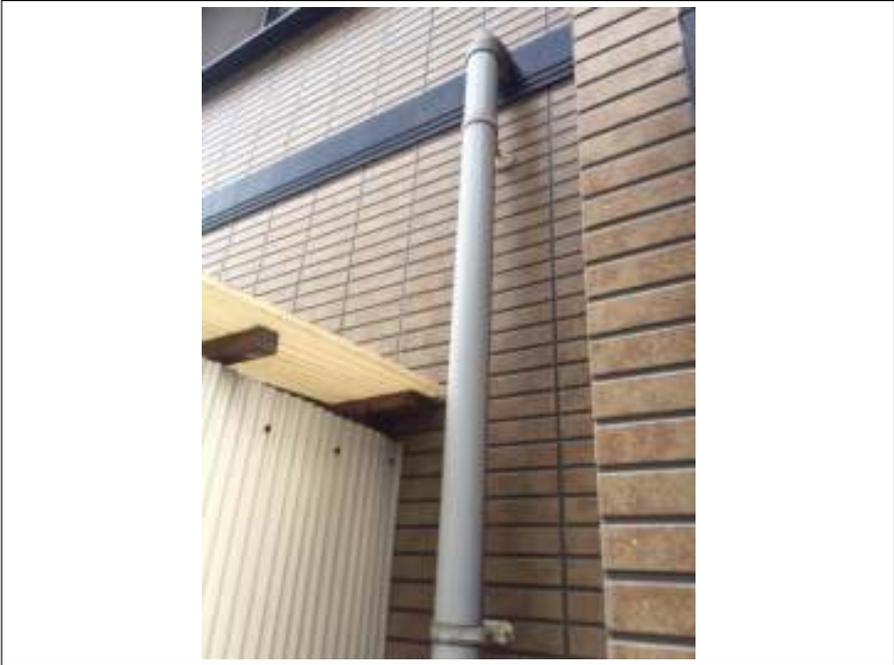
その他配管

同上

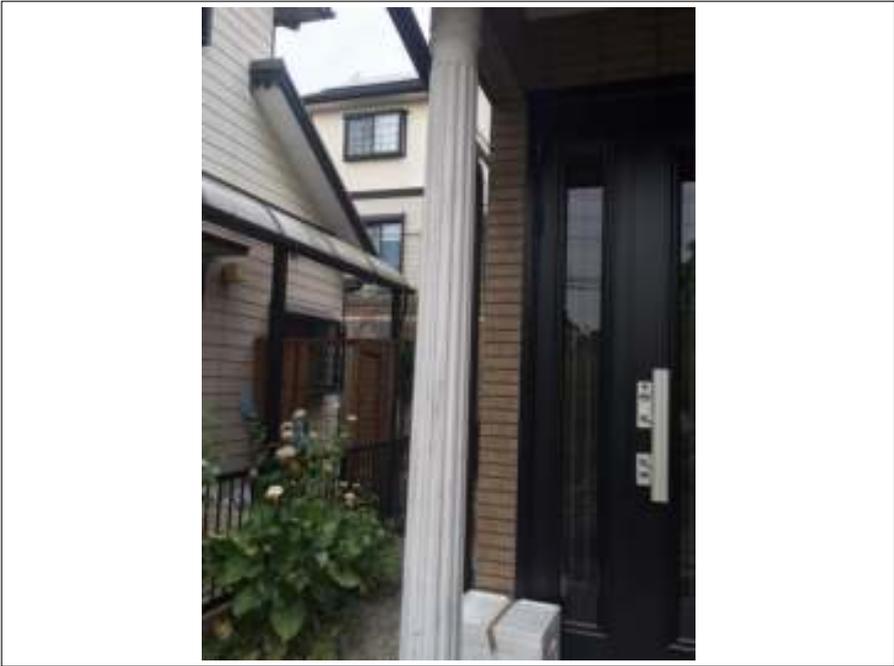
玄関柱

同上

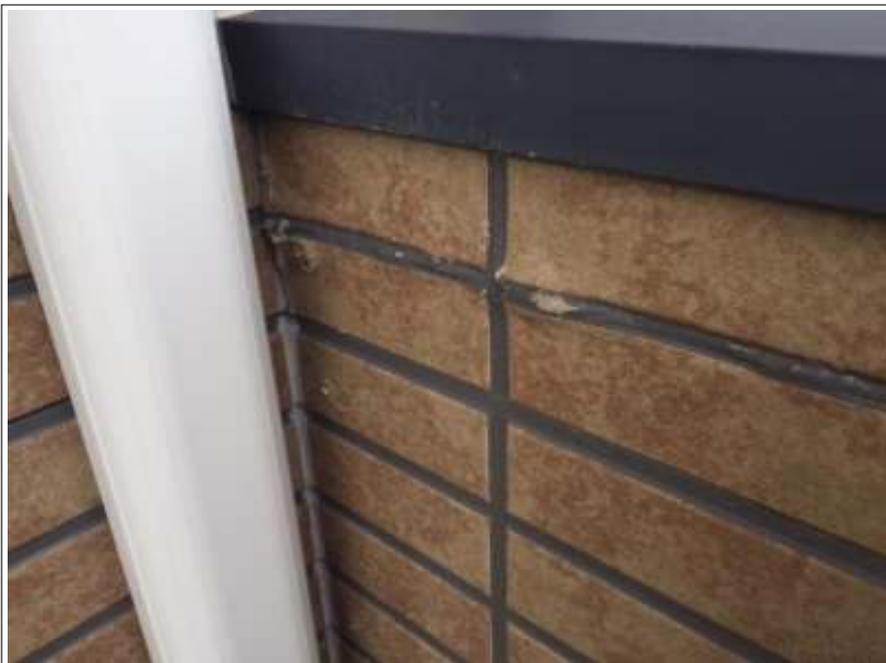
外壁 劣化部

劣化している部分があります。
この部分から雨水や湿気、炭酸ガス
等が直接侵入し躯体・外壁の痛みや
建物の寿命につながりますので、早
めの補修や塗装をお勧め致します。

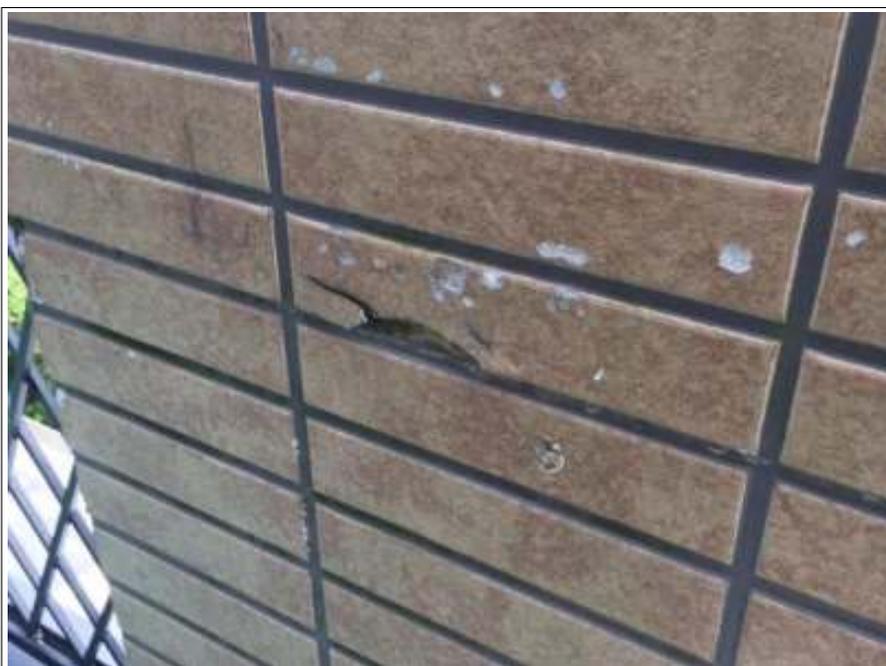
外壁 劣化部

水を吸って乾いてを繰り返し、外壁
の腐食や破損が見られます。
このまま塗装をしても塗膜の剥離の
可能性ありますので、
浮いている部分は除去しエポキシ樹
脂成分の下塗を塗布して下地を固め
てからの塗装が必要です。

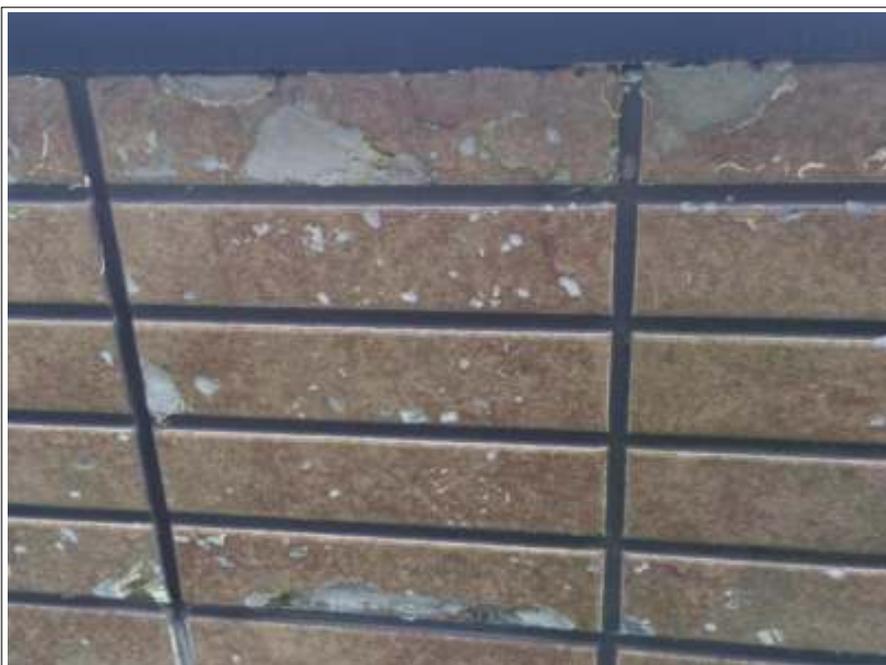
外壁 劣化部

仕上りですが、剥いだ部分の凹凸が
でます。

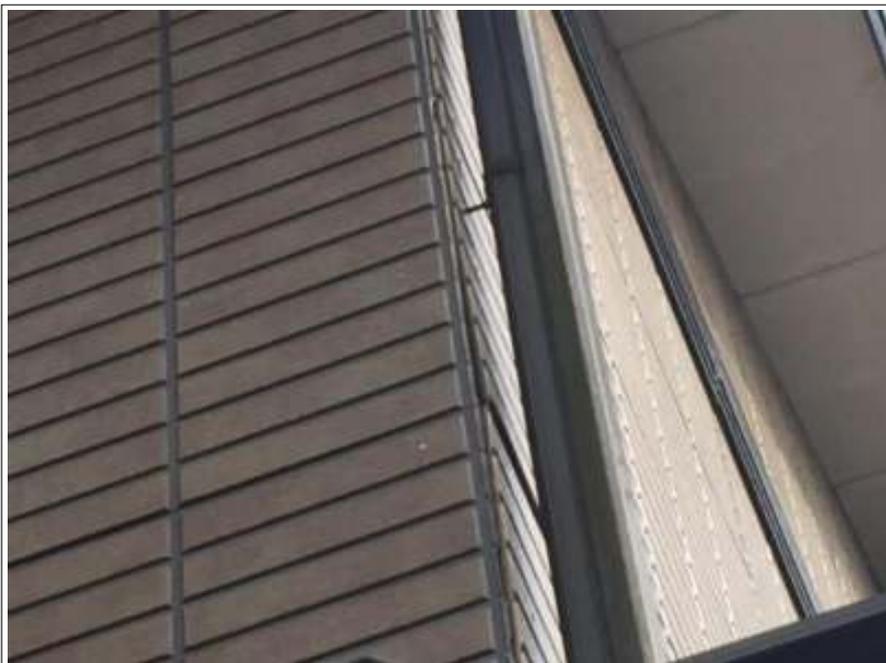
外壁 反り

外壁の反りがさらに進むと外壁材の割れがでできます。

外壁材の痛みや躯体の劣化、お住まいの寿命の低下につながりますので、早め早めの点検・補修・塗装をお勧めします。

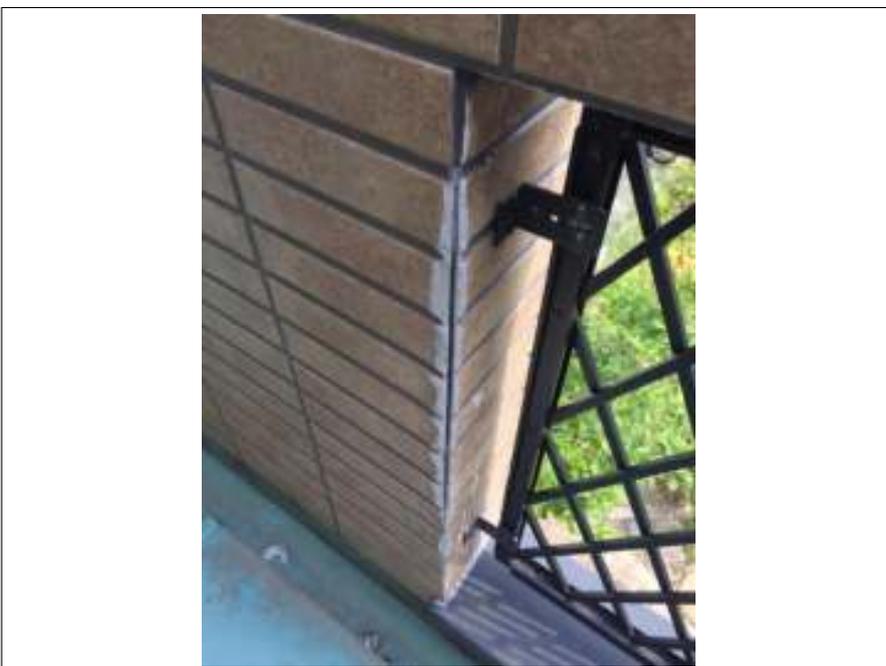
外壁 反り

同上

この部分はシーリングで補修をおこない塗装をしていきます。

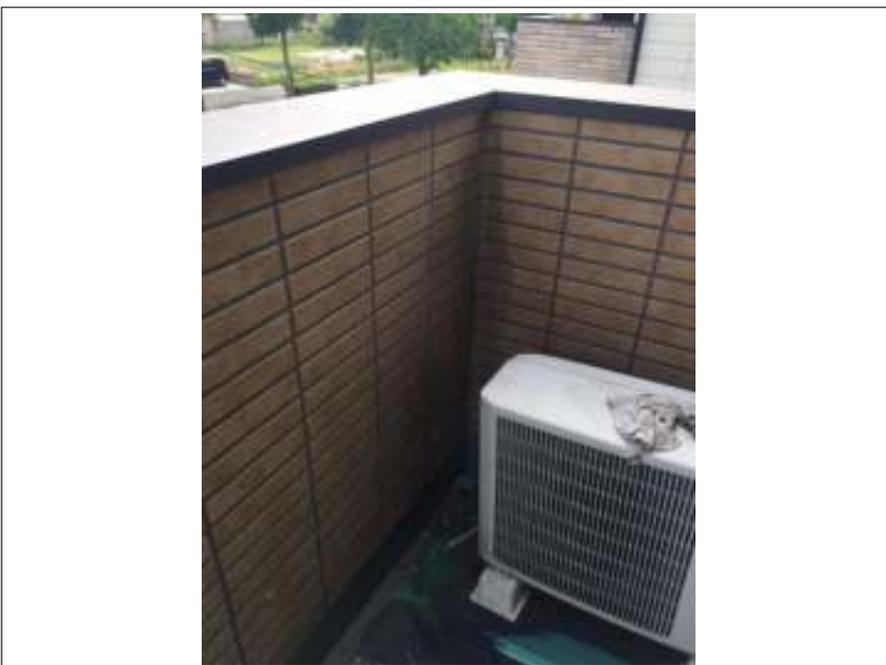
カビ発生部

カビの発生が見られます。

カビの上にくら良い塗装をしても、カビの根が残っている以上塗膜を突き破って表面化してきますので、カビの根を抑える必要があります。

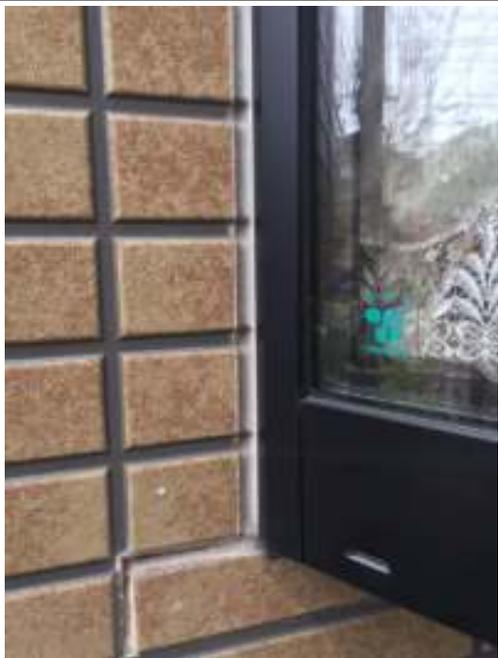
サッシ廻りシーリング劣化部

見落としがちですが、サッシ廻りも劣化している部分がありますので、劣化している部分は打ち増しをおこないません。

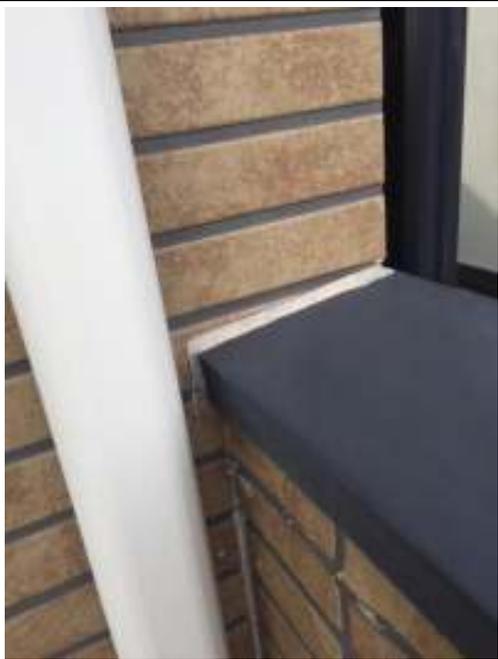
取合い シーリング劣化部

同上

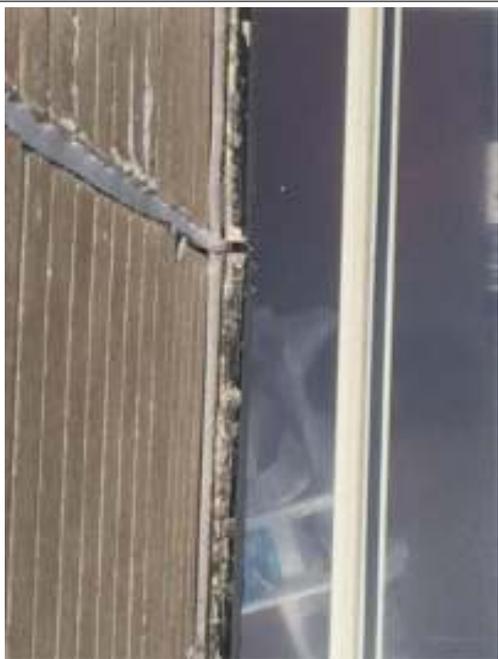
帯 シーリング劣化部

同上

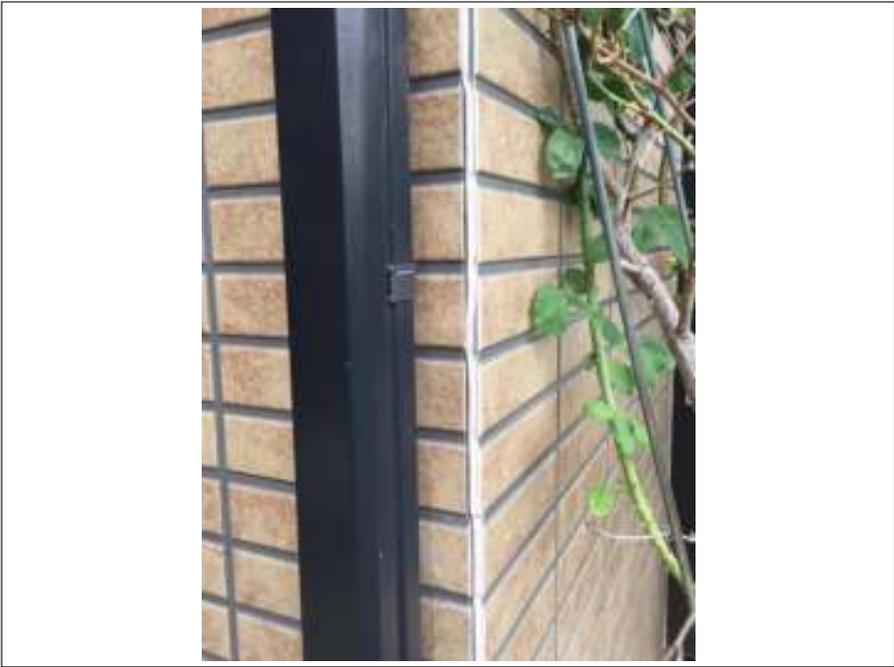
シーリング劣化部

劣化している部分があります。
この部分から雨水や湿気、炭酸ガス
等が直接侵入し躯体・外壁の痛みや
建物の寿命につながりますので、
シーリング等で補修ををおこない塗
装をしていきます。

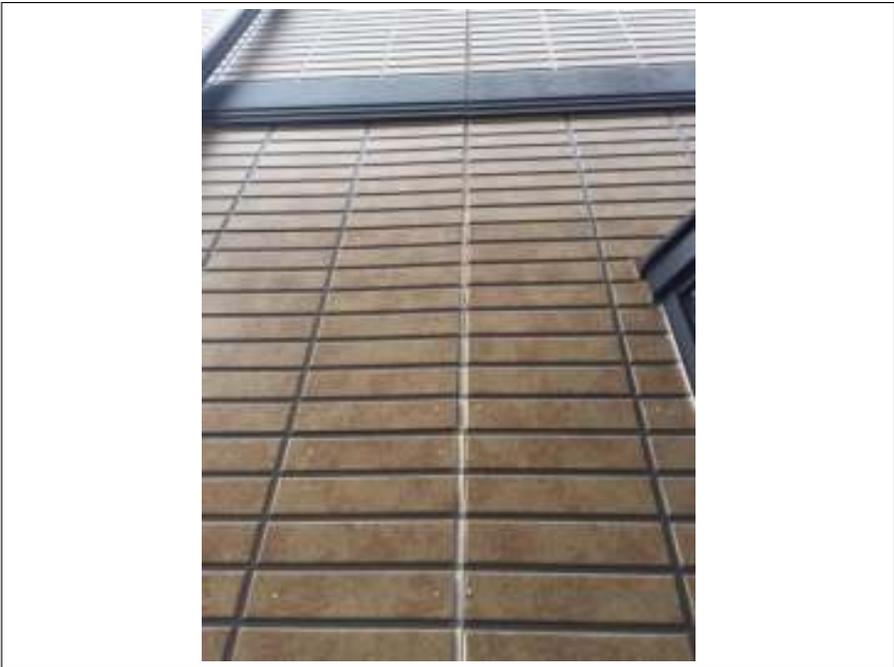
シーリング劣化部

同上
