# 工事写真報告書

工事名 K 様 邸

工事箇所 屋根・外壁・その他 塗装工事一式

工事施工者 ベストホーム株式会社

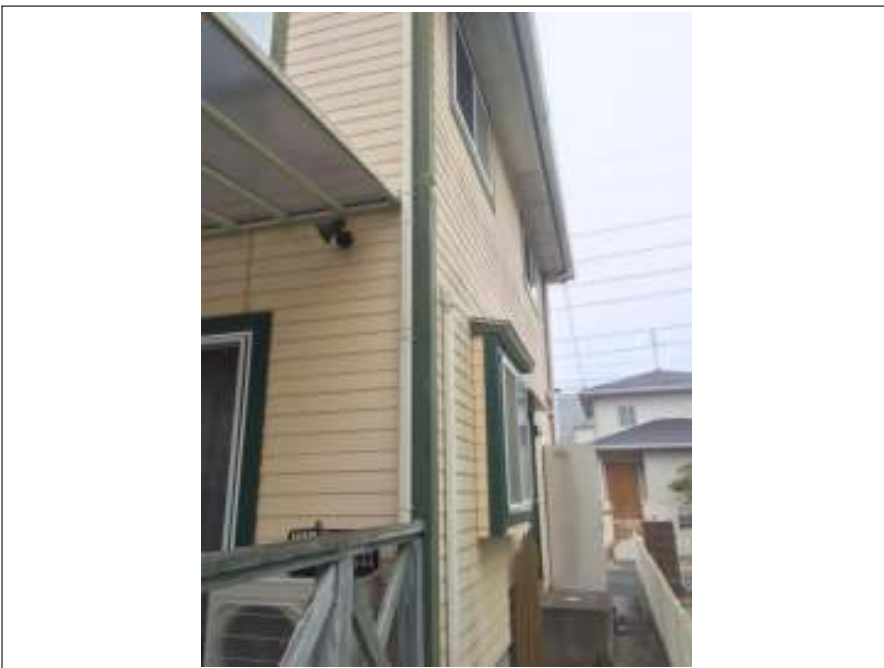
外観

テラス部分に関しましては、年数が経っており足場を組む際に屋根材を外すと、経年劣化している為、割れる恐れがあります。

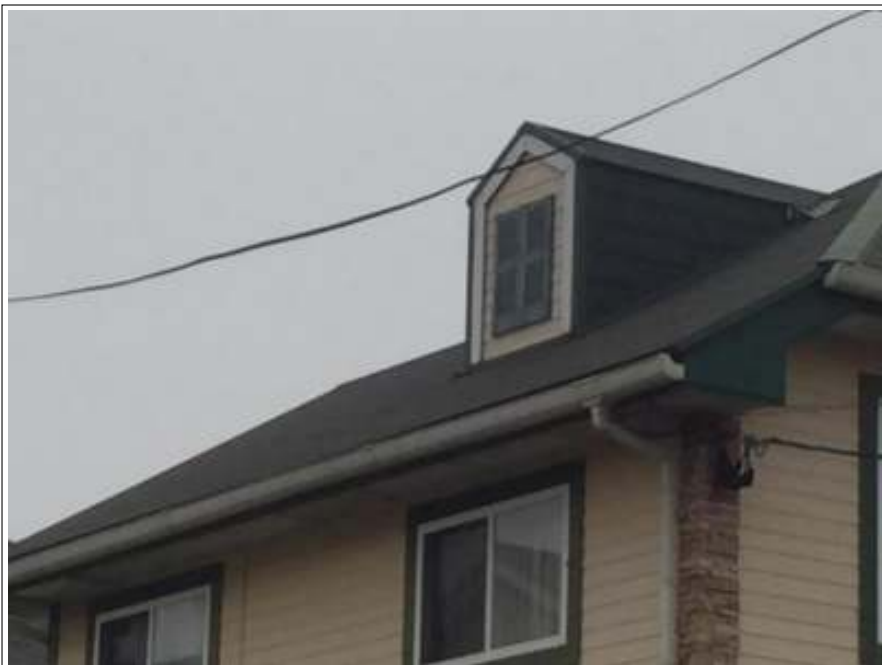
## 屋根

この素材はセメント:アスベスト(又は<sup>°</sup>ル<sup>°</sup>纖維)が85:15で作られています。

表面の塗装が新築当時はアクリル塗装を焼き付けており、7年ぐらい経過すると表面の防水効果が低下し、だんだん反りや割れが生じてきます。

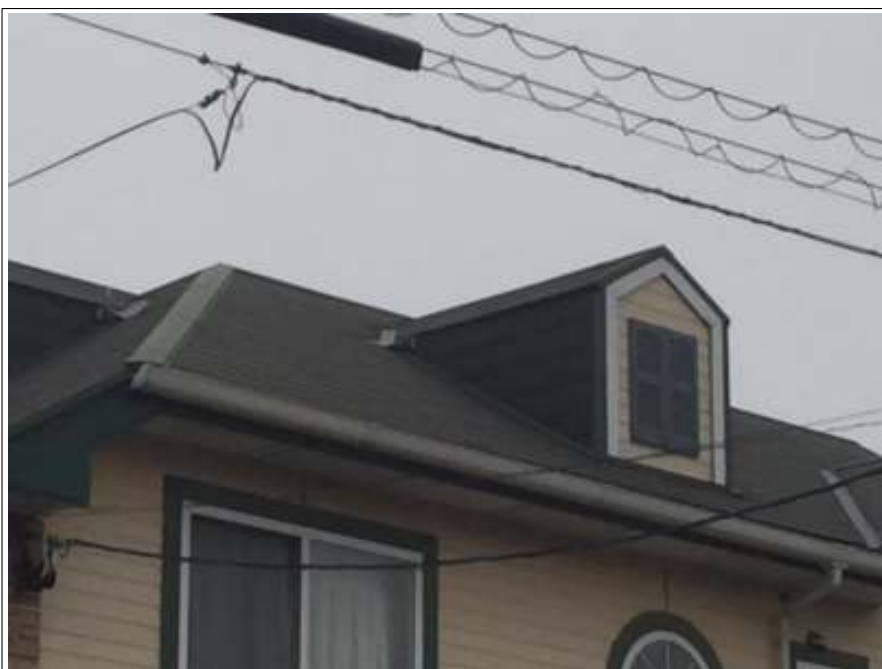
## 屋根

劣化し割れや反りがひどくなり葺き替えとなると、アスベストが入っている場合は特に処分費がかかりますので、早めの塗装と維持をお勧めをします。

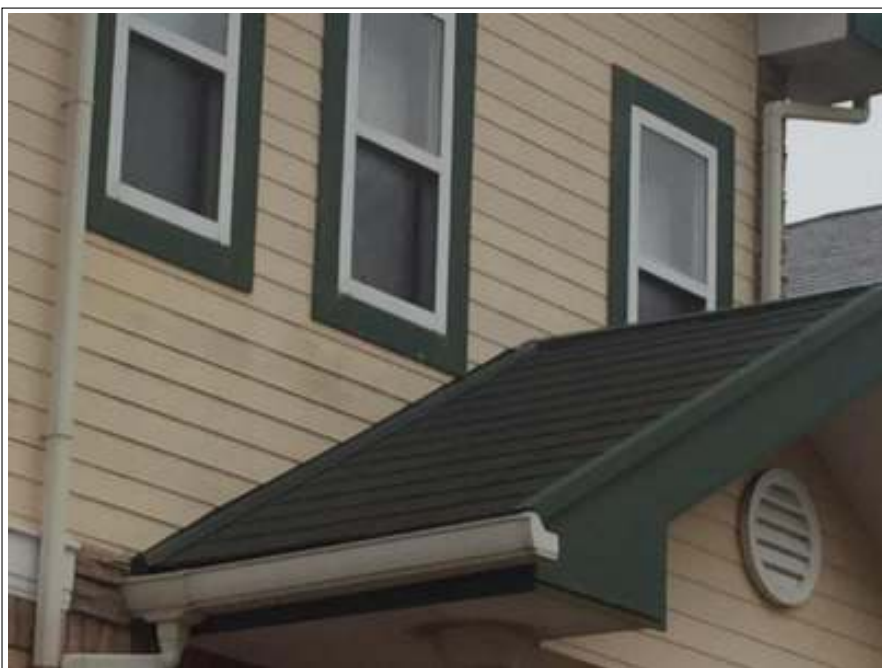
## 屋根

同上

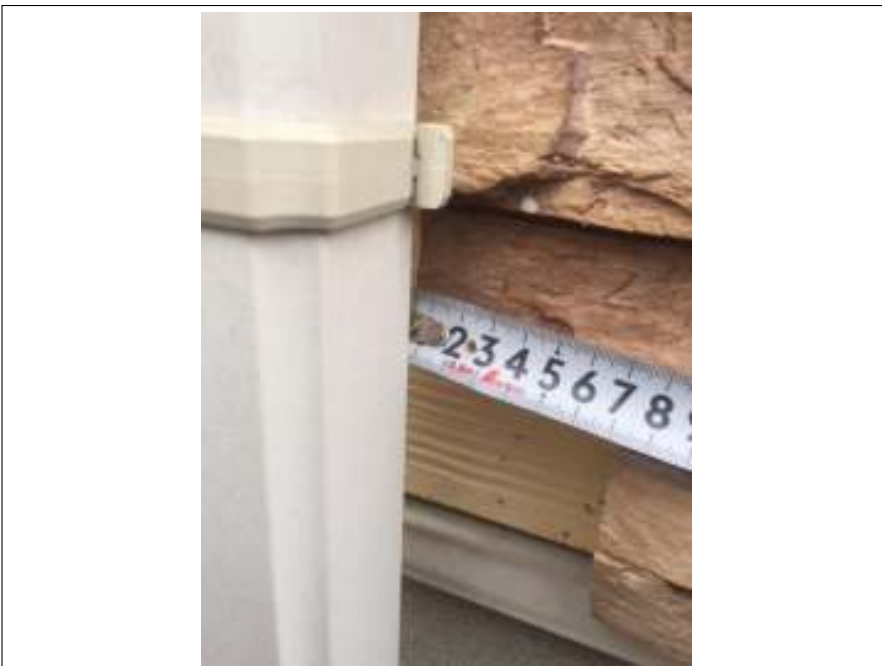
**タイル 破損部**

※この部分はタイルのボンドが無かった為、始めからタイルが貼られて無い可能性があります。

同上

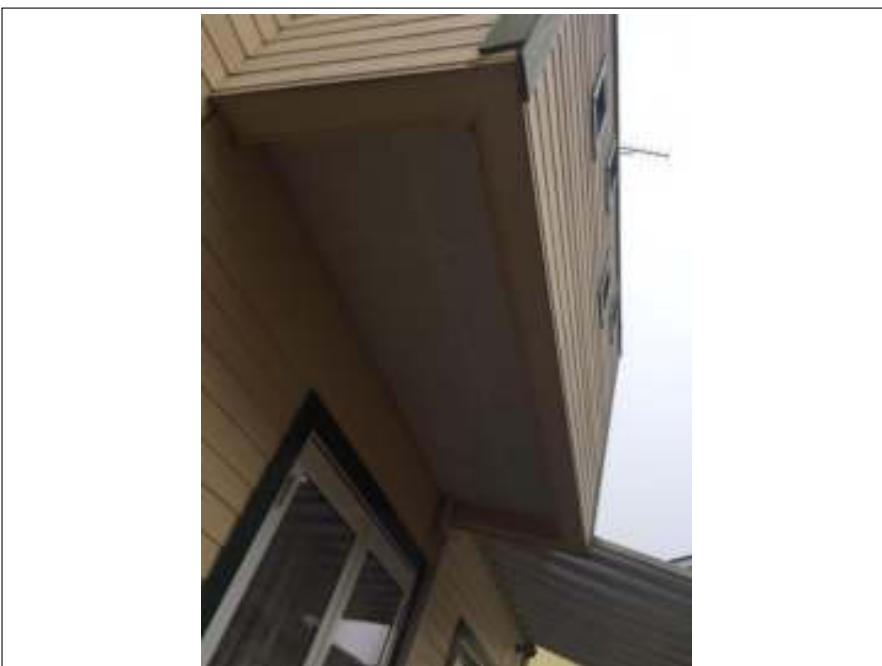
**軒天**

経年劣化しております。

この部分は、通気性の良い軒天専用の塗装をしていきます。

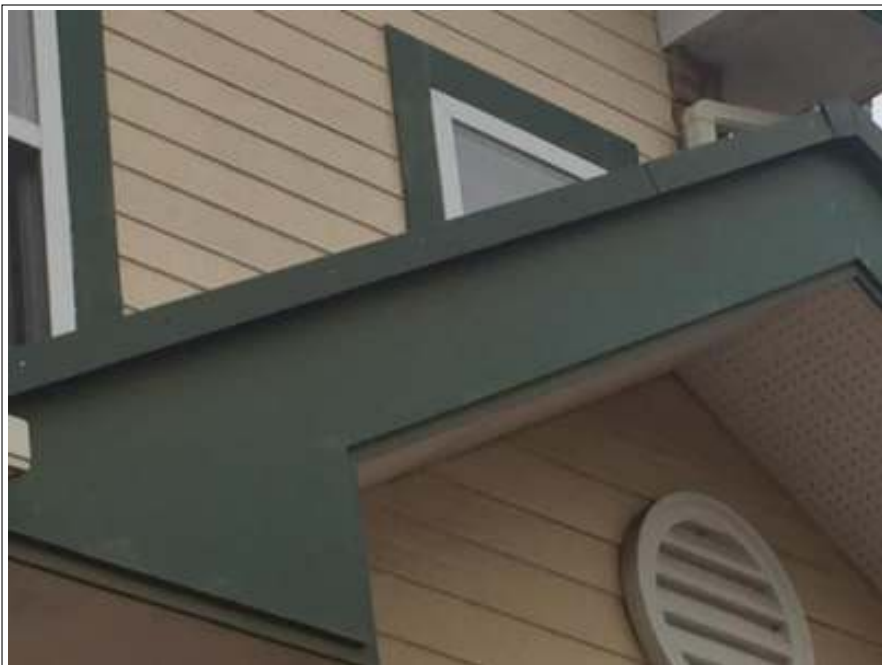
**破風板**

経年劣化しています。

劣化すると腐食、お住まいの痛みにつながりますので、下塗り・上塗りをおこないます。

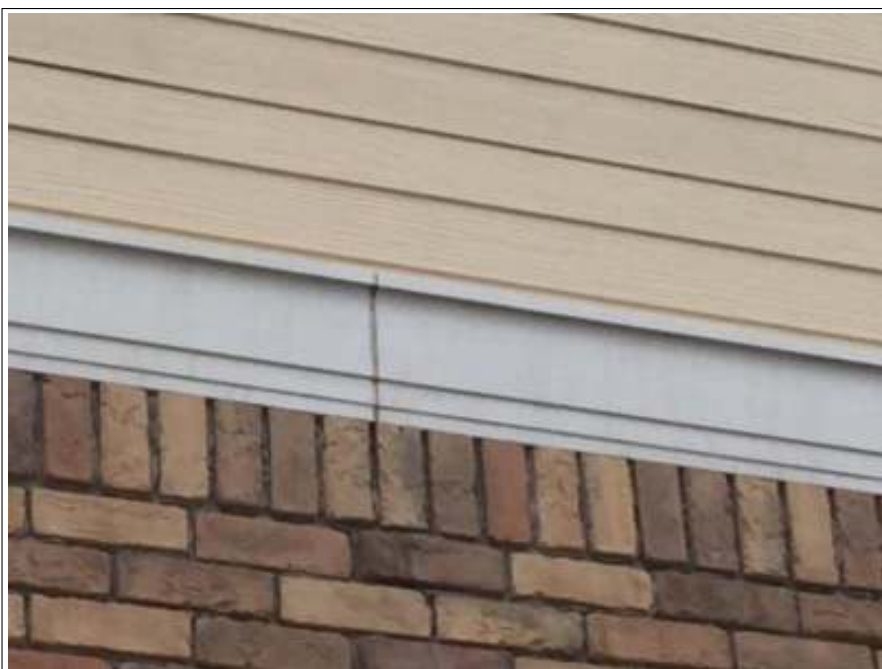
**帯**

同上

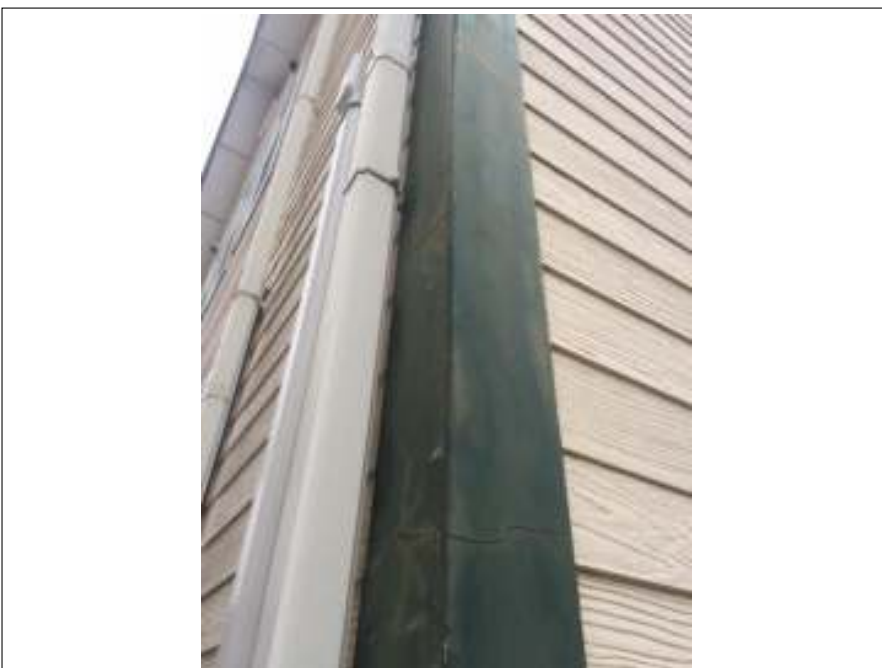
**化粧モール**

同上

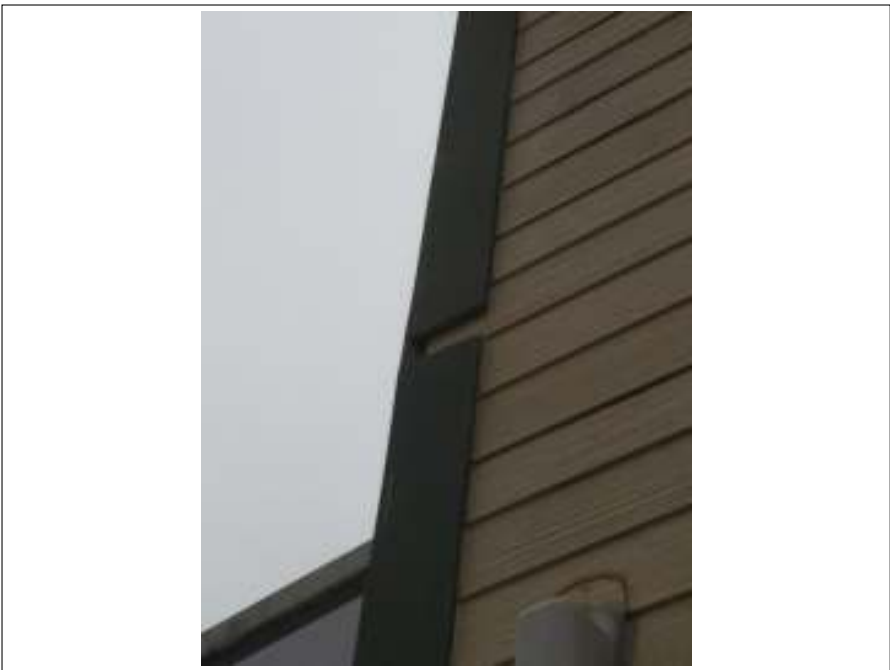
化粧モール

同上

※破損部は部分的に張替えて塗装をおこないます。

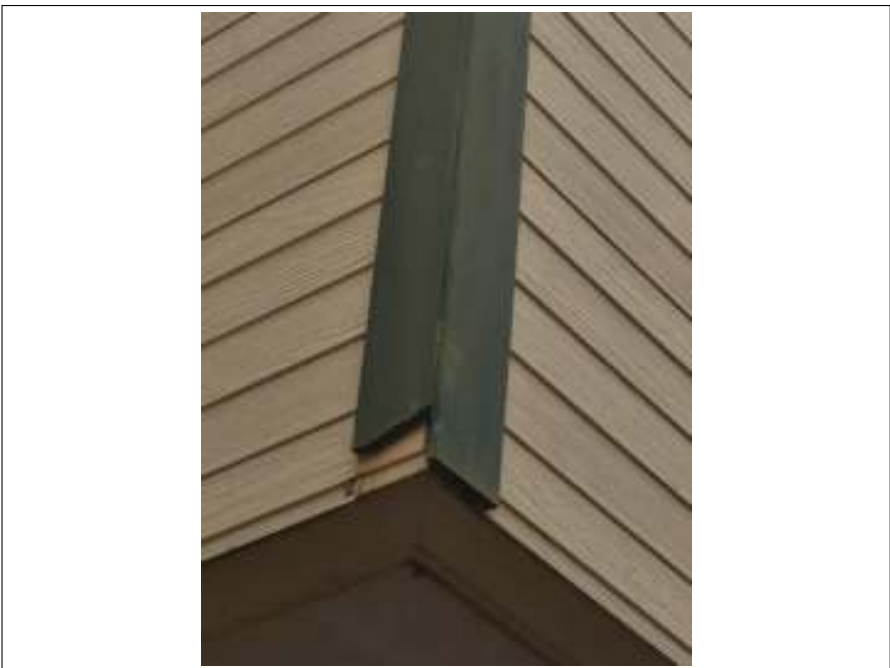
化粧モール

同上

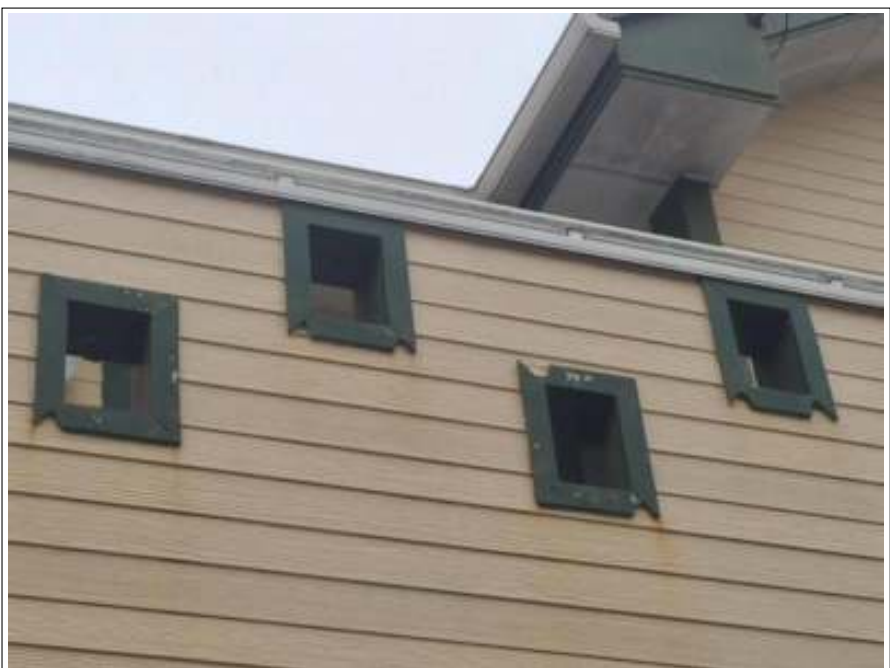
化粧モール

同上

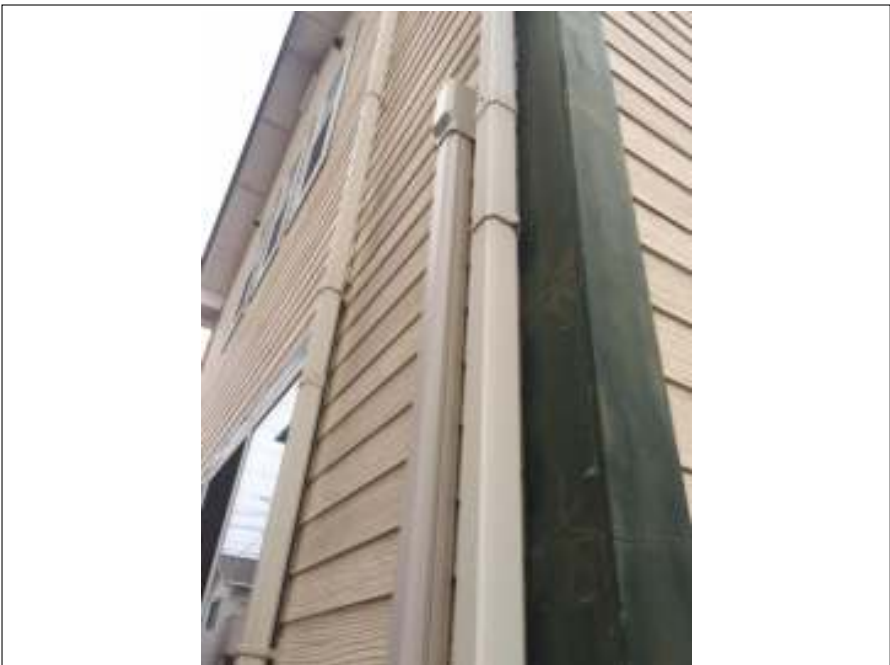
**樋・ダクトカバー**

こちらは塩ビ素材になります。  
劣化すると割れが生じたりすることがありますので、塩ビ専用の下塗りをおこない塗装をしていきます。

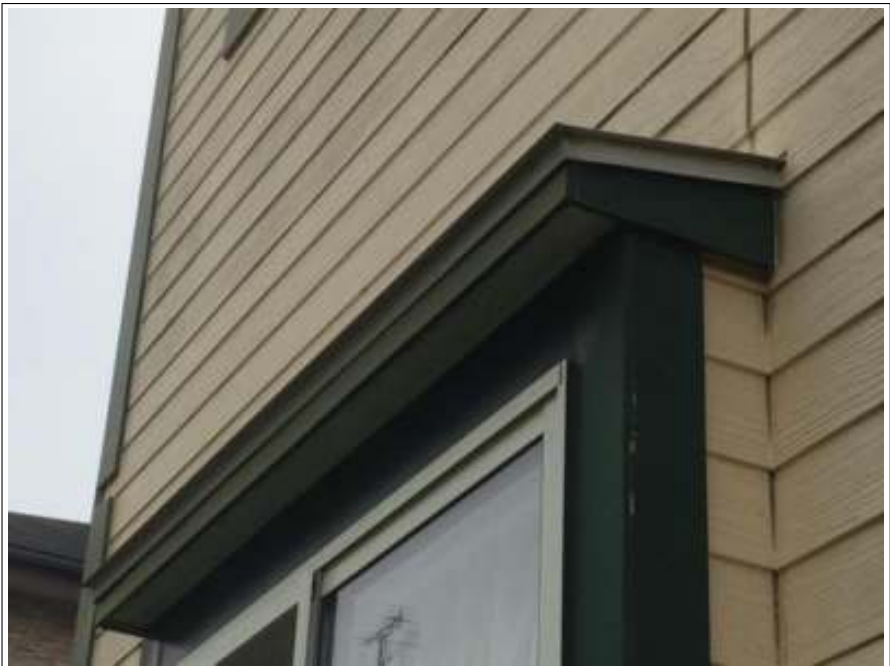
**出窓天板**

この部分は鉄、スチール素材になります。  
劣化するとサビが発生してきますので塗装が必要です。

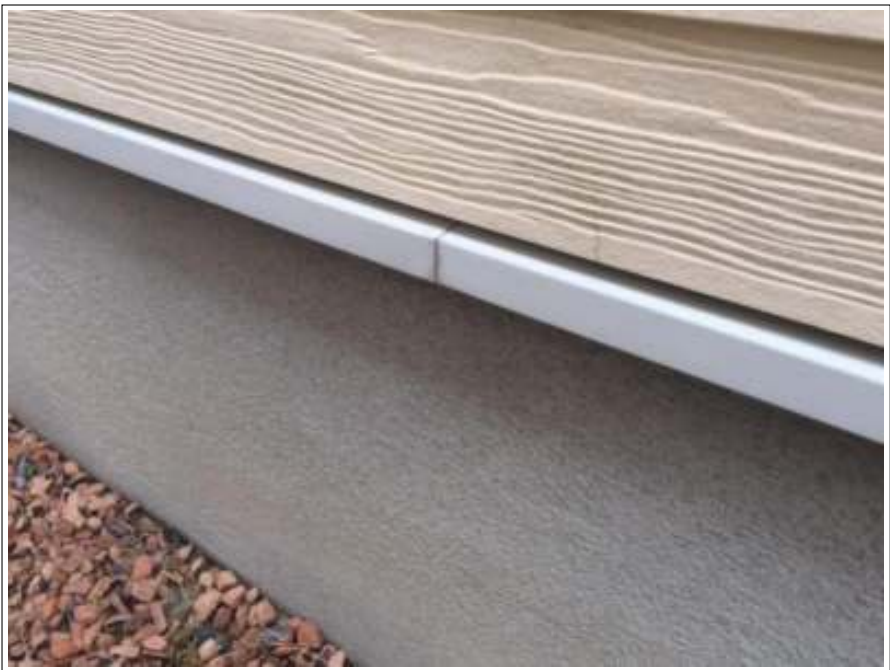
**土台水切り**

同上

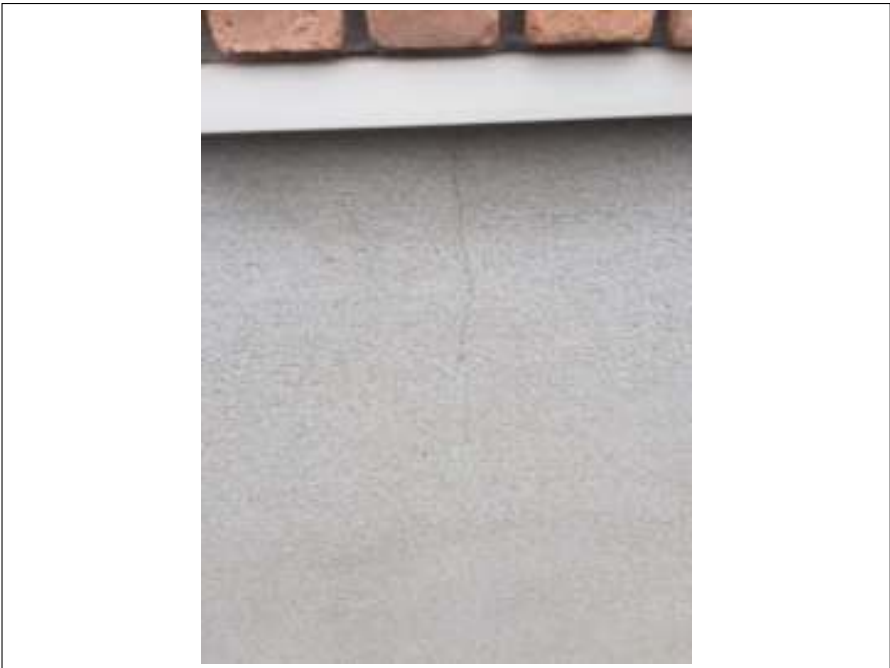
**基礎 クラック部**

アルカリ性のコンクリートは空気中の二酸化炭素や酸性雨と結合することによって徐々に中性化されます。

中性化されたコンクリートは表面にヒビが入るだけでなく、内部の鉄筋の腐食や膨張につながり構造物の性能低下につながりますので、シーリング等で補修をおこないます。

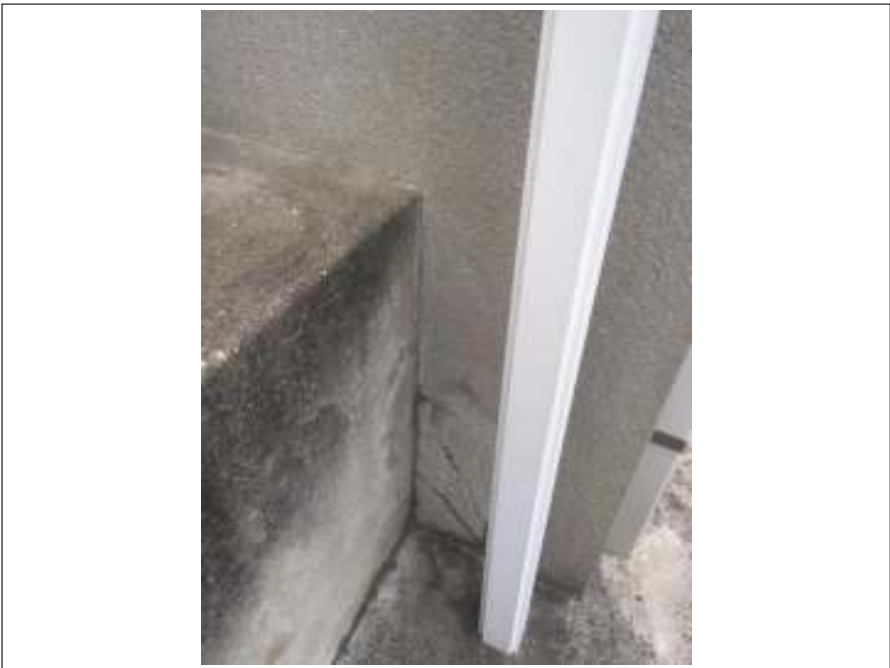
**基礎 クラック部**

0.3mm以上のキレツは補修が必要です。

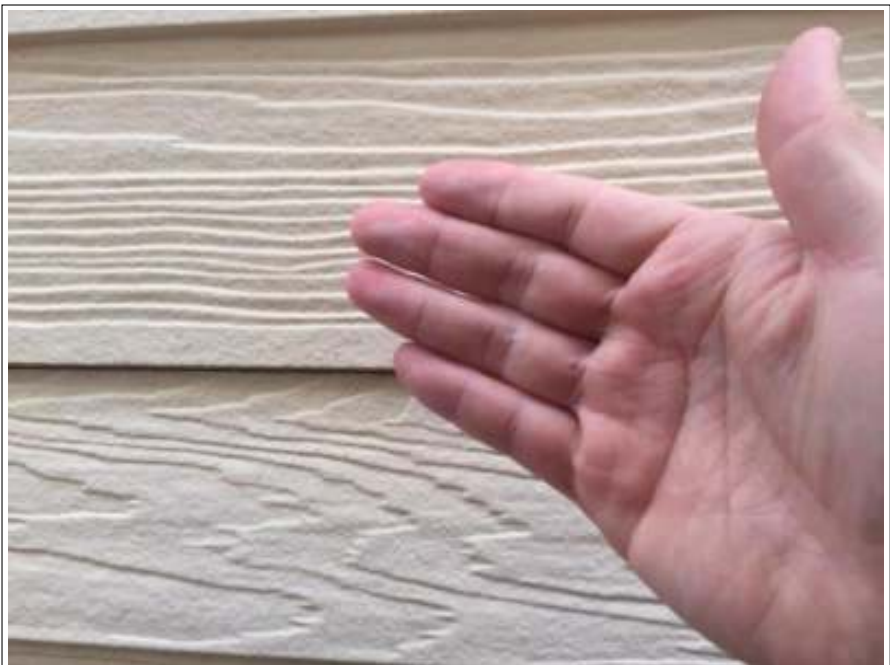
### チョーキング現象

紫外線などにより塗膜の表面が劣化し、チョークの粉状のような状態になっています。

この状態になると表面から水や湿気を吸い込んでしまい、外壁や中の躯体の痛みにつながりますので、早めの塗装をお勧めします。

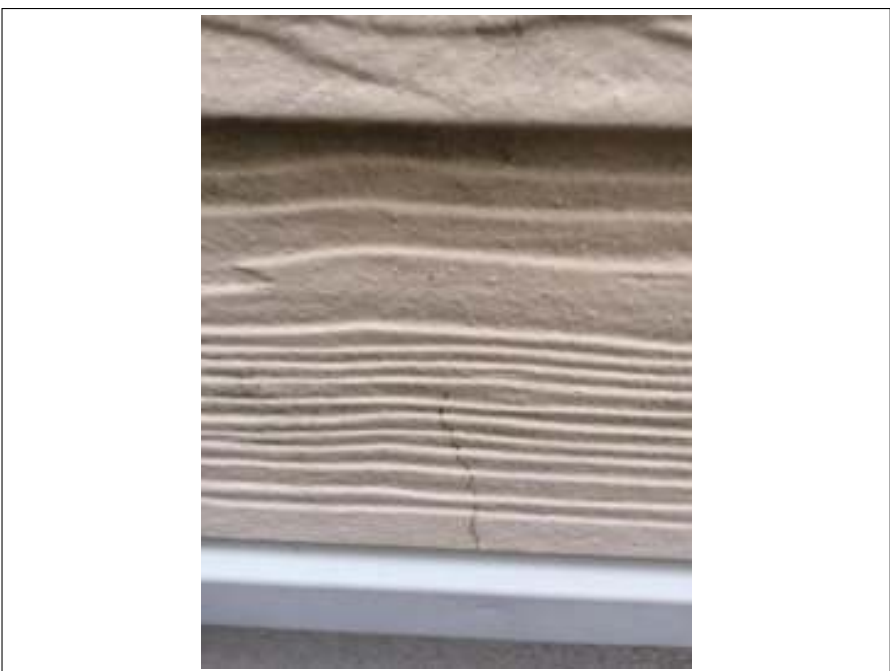
### 外壁 クラック部

クラックが見られます。  
この部分から雨水や湿気、炭酸ガス等が直接浸入し、躯体・ボードの痛みや建物の寿命につながりますので、下塗やシーリング等で補修をおこない塗装をしていきます。

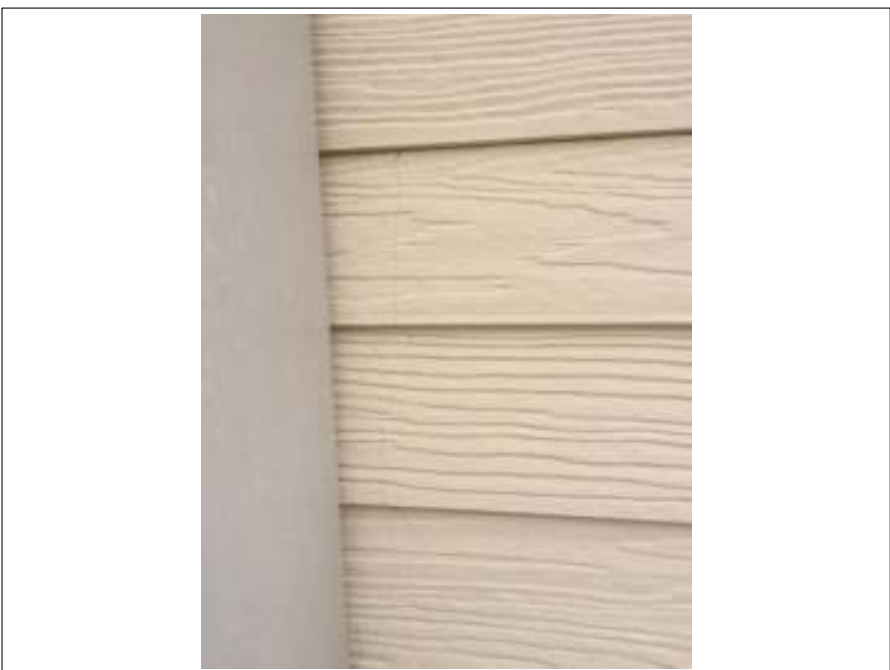
### 外壁 クラック部

同上

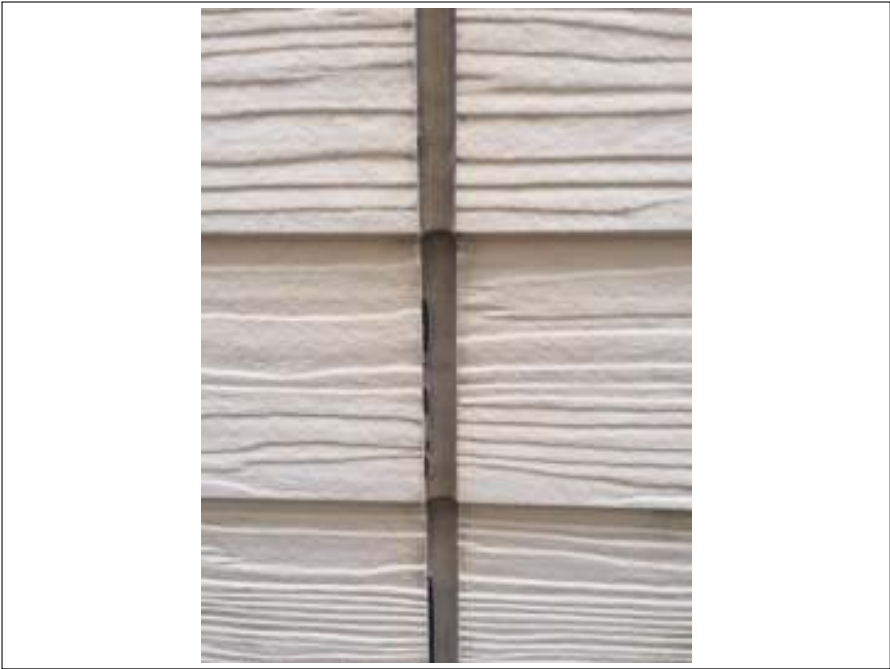
**ボードシーリング部**

全体的に劣化しています。  
この部分から雨水・湿気・炭酸ガス  
等が直接浸入し、躯体・ボードの痛  
みや建物の寿命につながりますの  
で、ボードシーリングは打替え工事  
をおこない、塗装をしていきます。

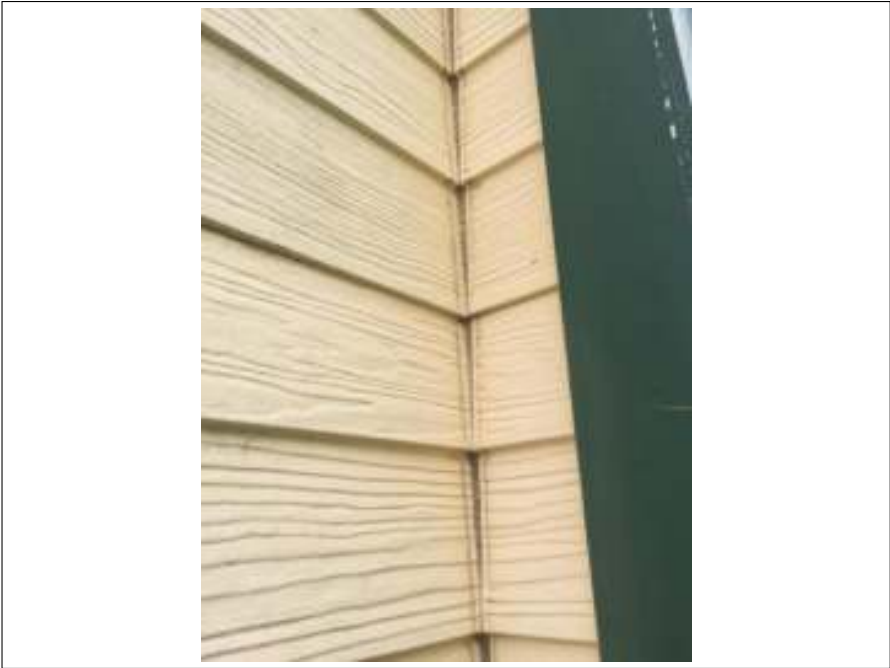
**入隅 シーリング部**

見落としがちですが、この部分の  
シーリング劣化部は打増しをおこな  
い、塗装をしていきます。

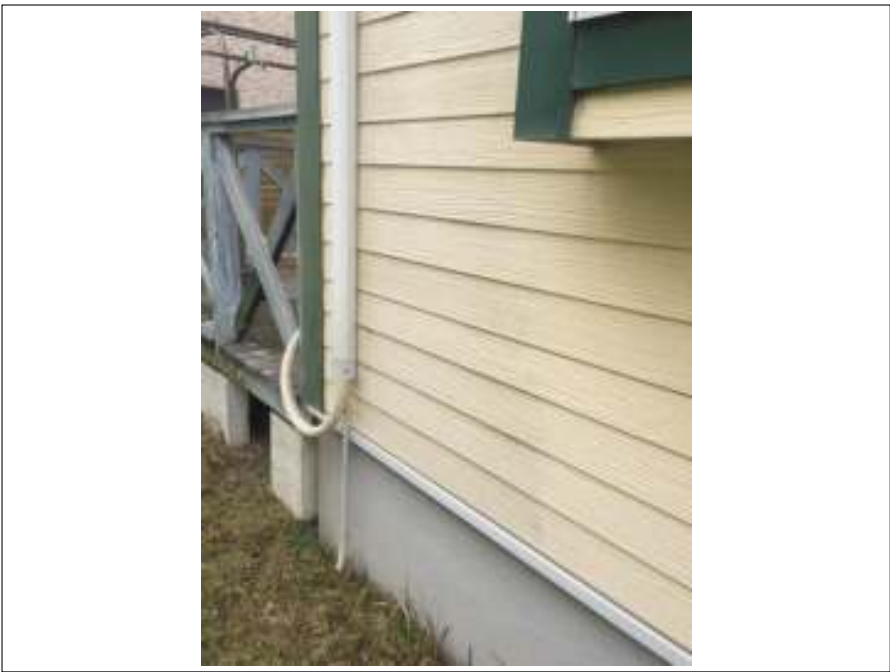
外壁 カビ発生部

カビの発生が見られます。  
カビの上にくら良い塗装をして  
も、カビの根が残っている以上塗膜  
を突き破って表面化してきますの  
で、カビの根を抑える必要がありま  
す。
