工事写真報告書

工事名 K 様 邸

工事箇所 外壁・その他 塗装工事一式

工事施工者 ベストホーム株式会社

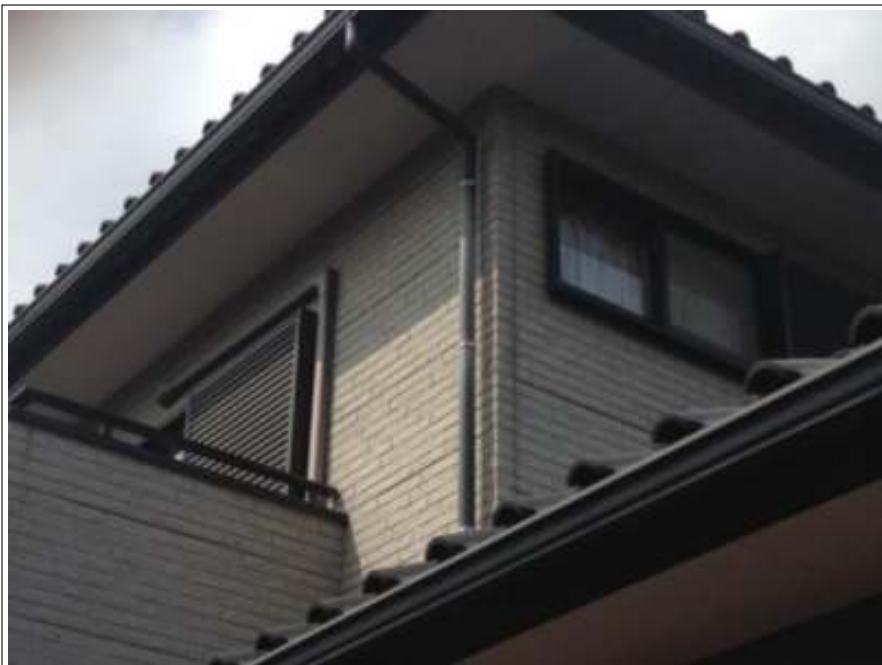
樋・ダクトカバー

こちらは塩ビ素材になります。
劣化すると割れが生じてきますので、塩ビ専用の下塗りをおこない塗装をしていきます。

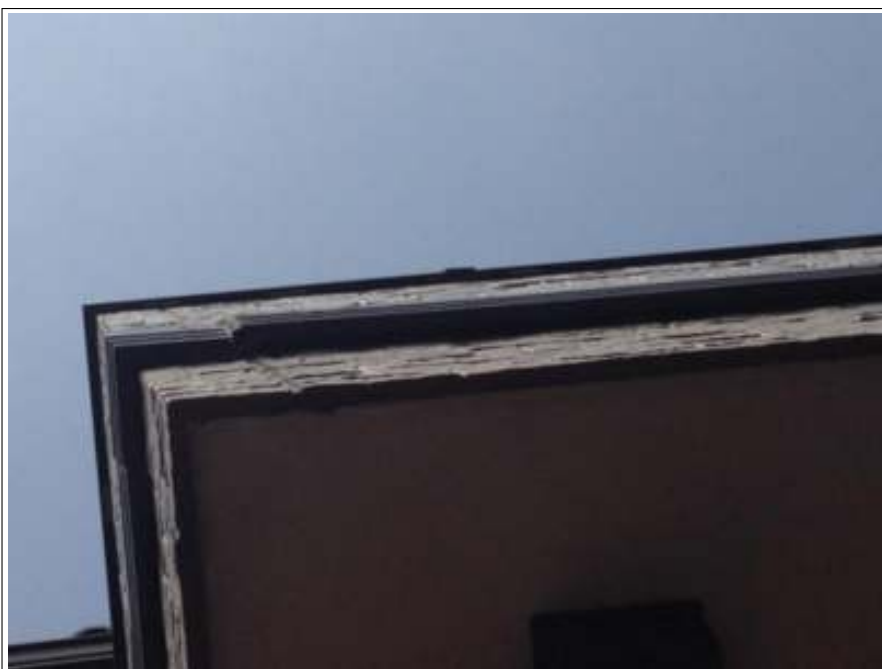
胴差し 反り

劣化し雨水を吸って乾いてを繰り返
し、反ってきています。
一度反ると反りは戻らないですの
で、これ以上反りが大きくなる前の
塗装をお勧めします。

状況を見てビスで打ちつけて塗装を
行います。

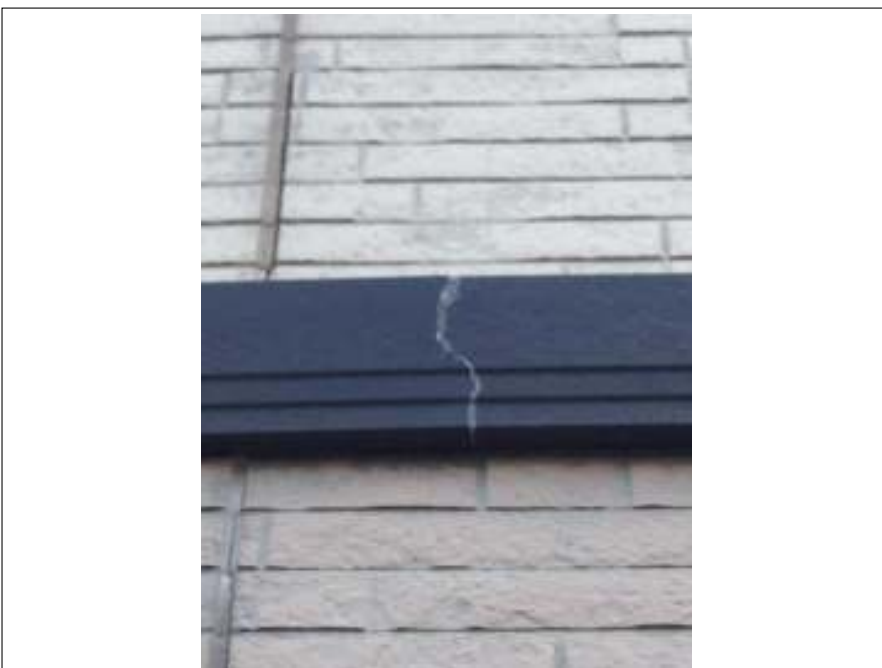
胴差し

熱や紫外線による劣化や反りが進む
と割れがでてきます。

この部分はシーリング等で補修をお
こない塗装をしていきます。

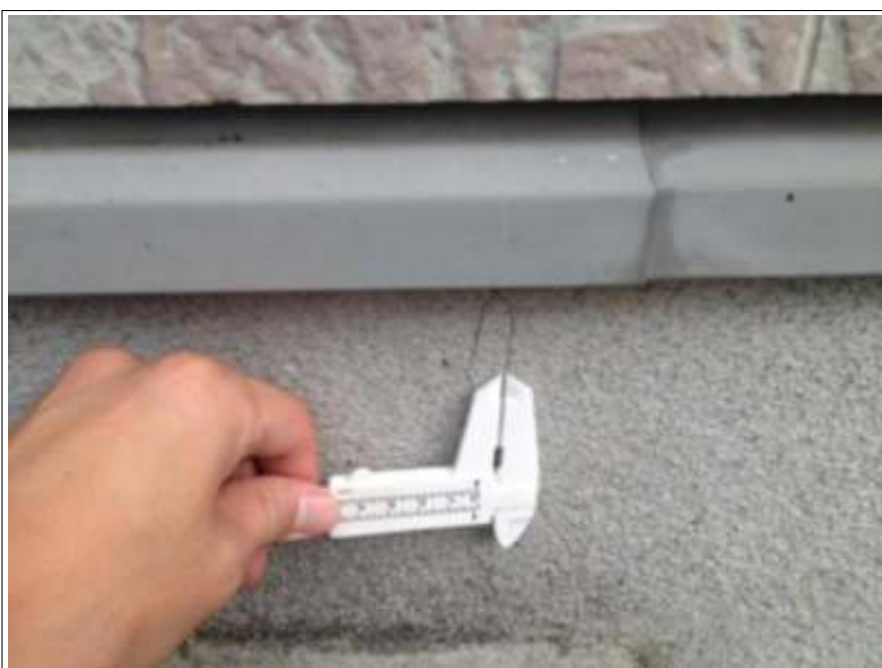
基礎 クラック

コンクリートは空気中の二酸化炭素や酸性雨と結合することにより中性化し、クラックの発生や内部の鉄筋の腐食が促進され、鉄筋の体積膨張により爆裂等を起こしてしまい構造物全体の寿命や性能低下を生じてしまいます。

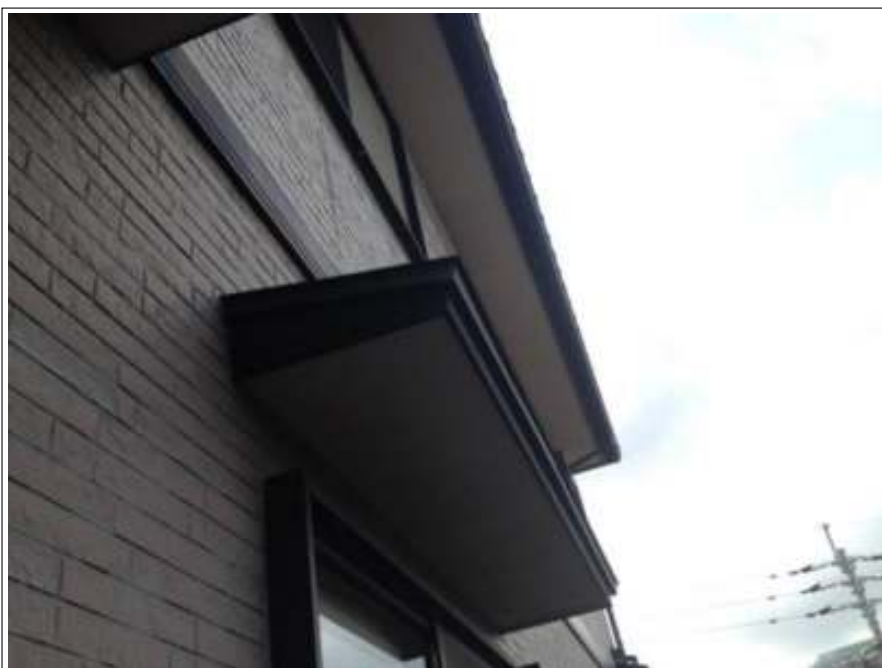
小庇

こちらは鉄・スチール素材になります。劣化するとサビが発生し腐食してきますので、早めの塗装をお勧めします。

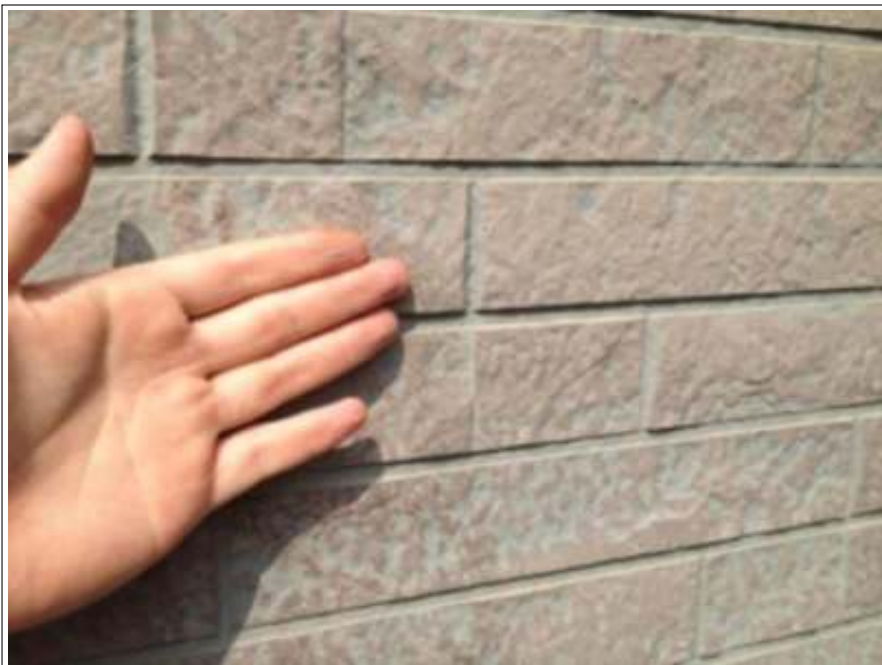
チョーキング現象

塗装表面が紫外線や水分や熱等により、塗装表面の樹脂が劣化しチョーキングの粉状のような現象。

この状態になると表面から雨水や湿気を吸い込む状態になり、外壁材の痛みや躯体の劣化つながりますので早めの塗装をお勧めします。

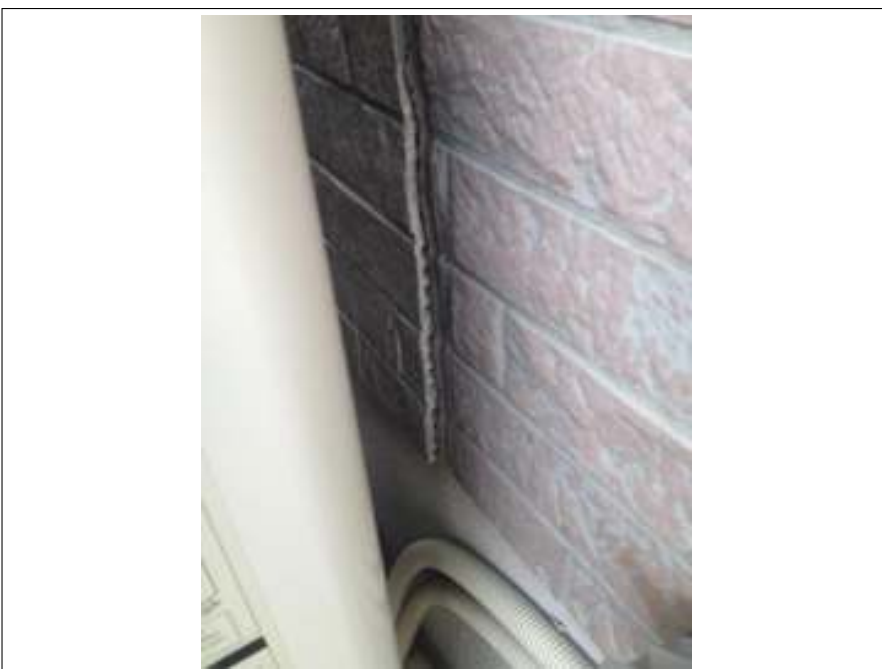
外壁 反り

塗膜が劣化し雨水を吸って乾いてを繰り返し、外壁材が反ってきています。

一度反ると反りは戻らないですの
で、これ以上反りが大きくなる前の
塗装をお勧めします。

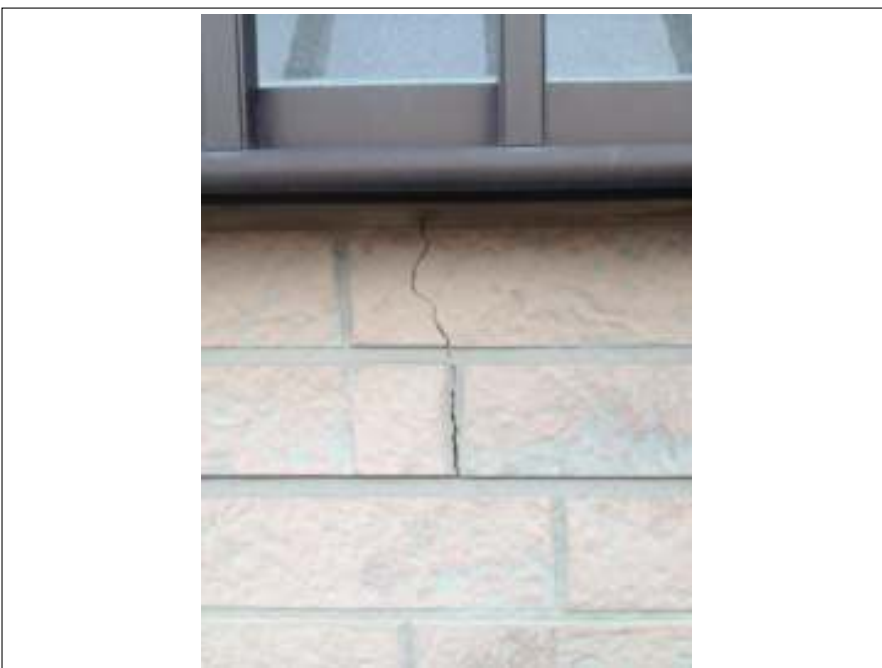
外壁 クラック部

外壁の反りがさらに進むと外壁材の割れがでてきます。

外壁材の痛みや躯体の劣化、お住まいの寿命の低下につながりますので、早め早めの点検・補修・塗装をお勧めします。

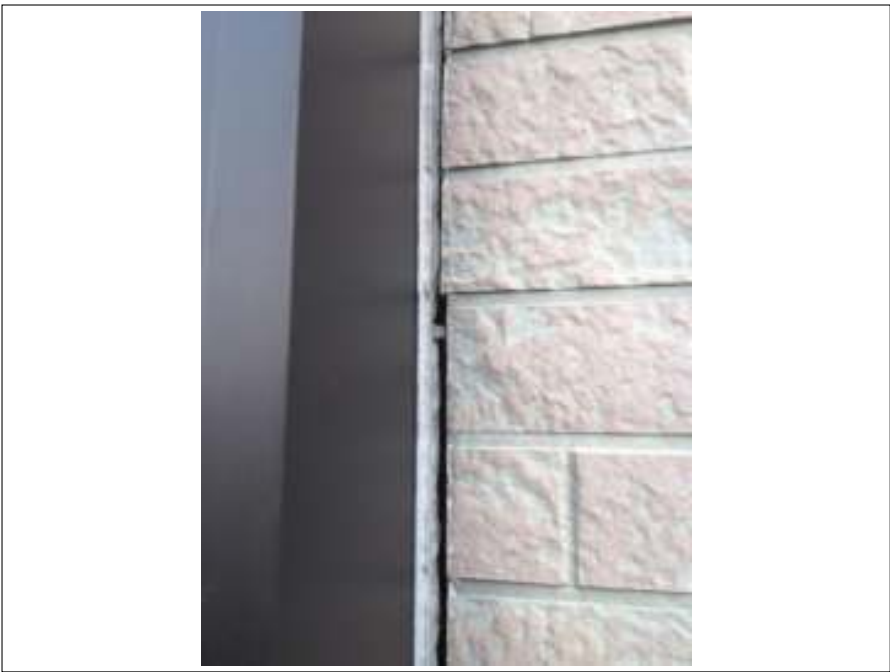
サッシ廻り シーリング劣化部

見落としがちですが、この部分からも雨水や湿気が侵入し外壁からの雨漏れにつながりますので、劣化している部分はシーリング打ち増しをおこない、塗装をしていきます。

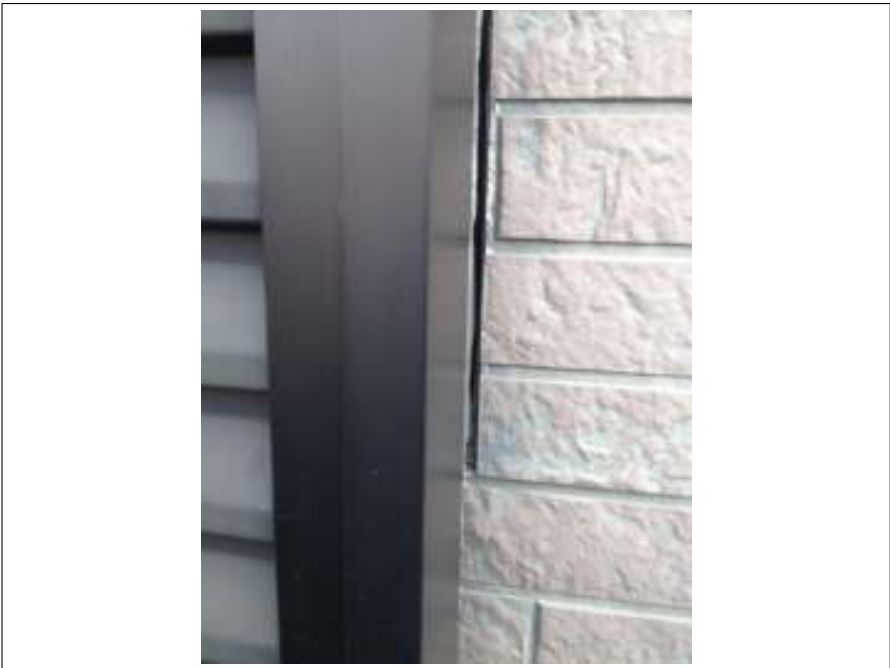
サッシ廻り シーリング劣化部

かなり深い状態です。
しっかりシーリング充填し、塗装をおこないます。

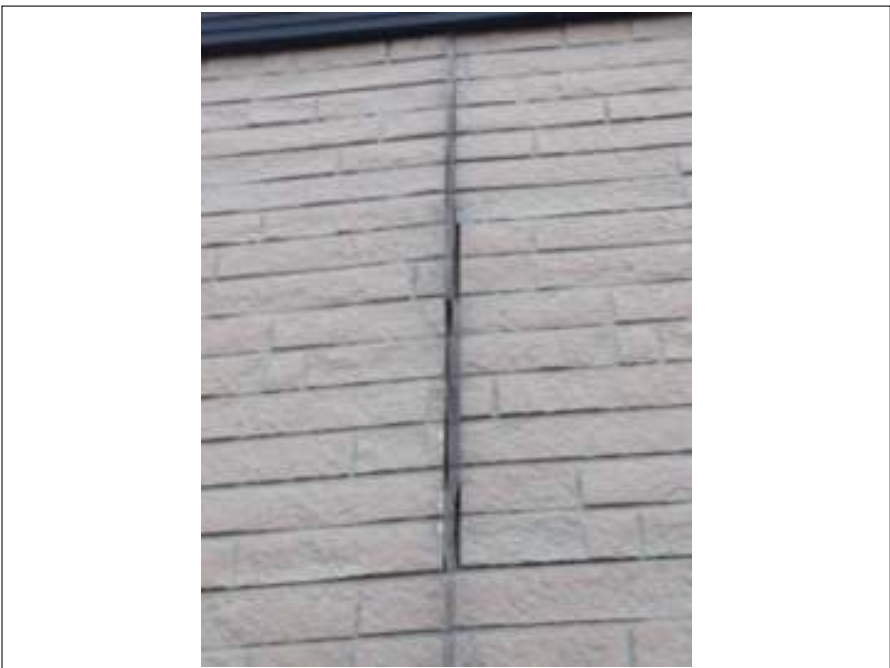
シーリング劣化部

劣化している部分があります。
この部分から雨水や湿気、炭酸ガスが侵入してき、外壁材の痛みや躯体の劣化につながりますので、劣化している部分はシーリング打替え・打ち増しをおこない塗装をしていきます。

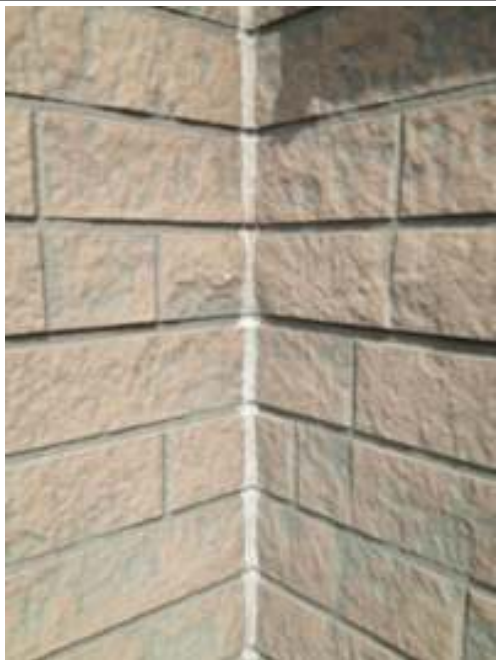
シーリング劣化部

打ち替え・打ち増しをおこない塗装
をしていきます。

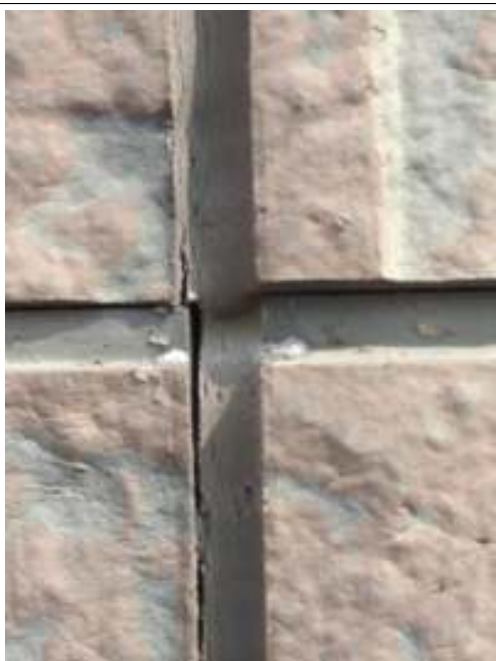
シーリング劣化部

同上

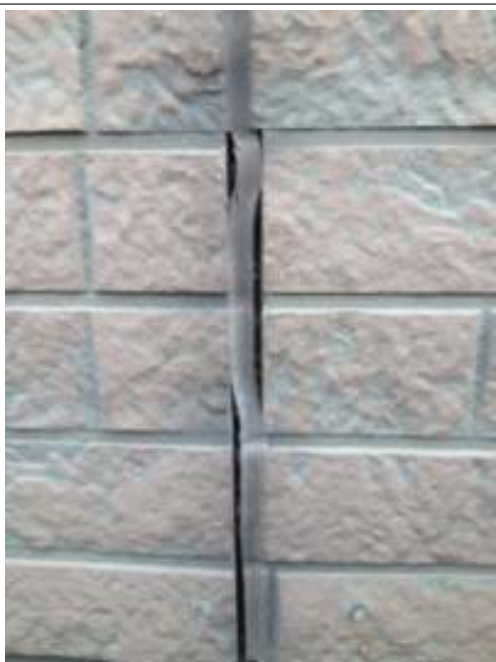
シーリング劣化部

同上
