工事写真報告書

工事名 M 様 邸

工事箇所 屋根 塗装工事一式

工事住所 北九州市 小倉南区 下吉田

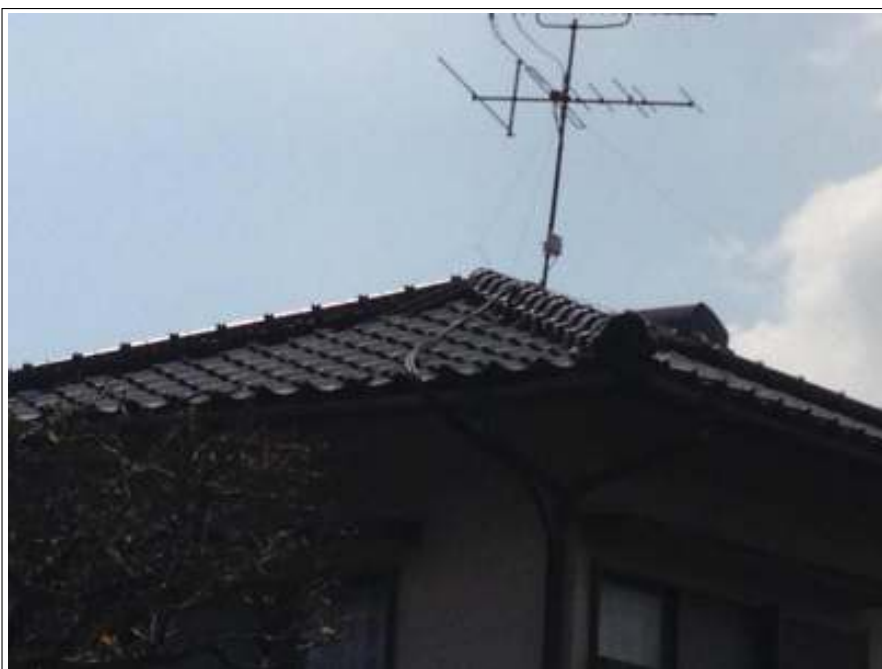
屋根

表面の塗装劣化が進み、雨水を吸って乾いてを繰り返し瓦の割れやズレが生じ、瓦の下の防水シートが破れてくると雨漏れを起こしてしまいますので、割れやズレなどを抑えるために塗装が必要です。

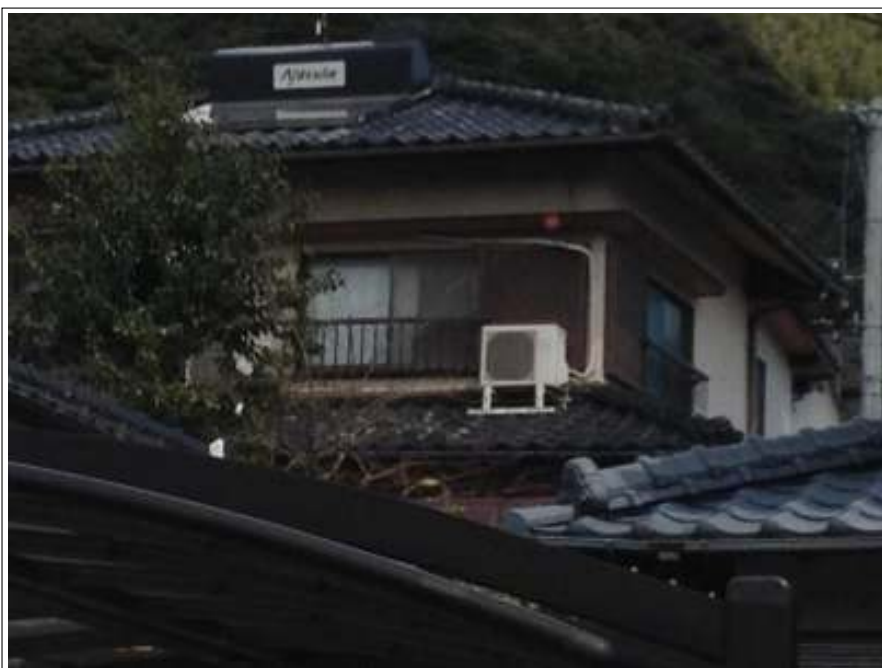
屋根

旧塗膜が剥離をおこしています。このまま塗装しても旧塗膜から剥がれる恐れがありますので、密着の悪い旧塗膜をケレン作業で除去し専用の下塗り・上塗りを行います。

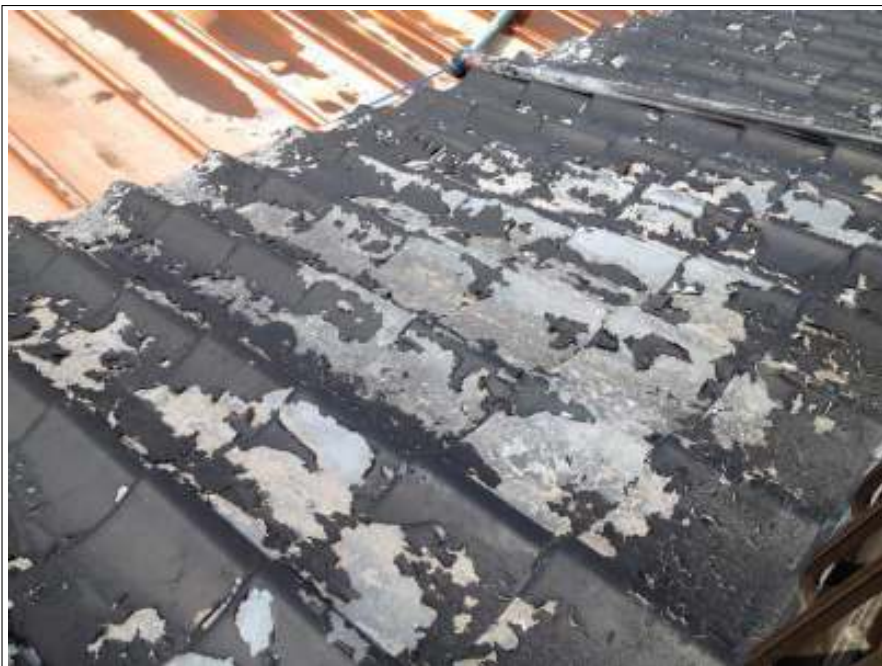
屋根

剥離の要因としては、

・洗淨不足

・下塗 塗布量不足

・下塗 選択ミス

が、考えられます。

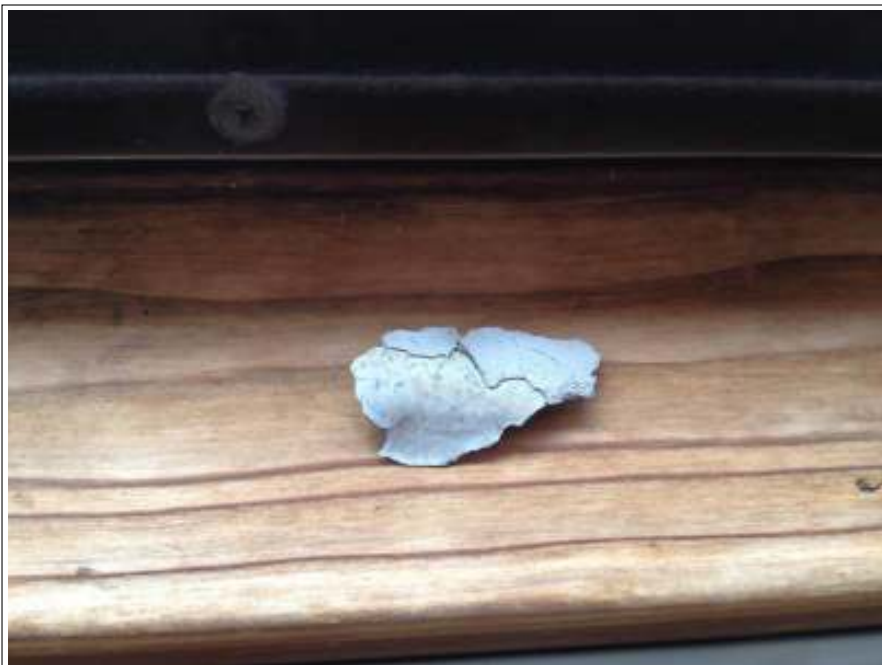
屋根

下地から剥がれていますので、洗浄不足もしくは下塗選択ミスが考えられます。

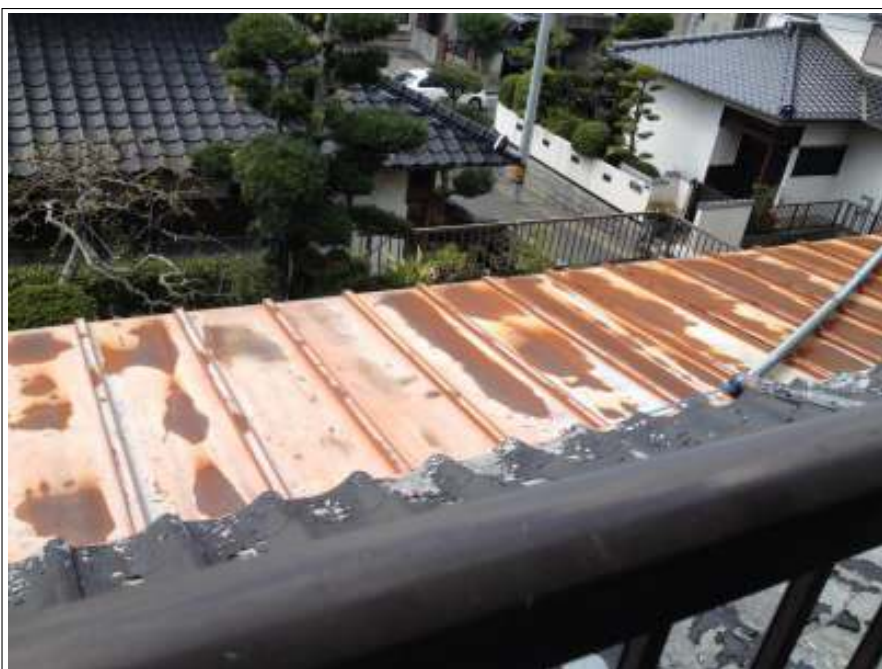
屋根 瓦棒

サビが発生しているうえに塗装をしてもすぐにサビが表面化してきますので、ケレン作業・サビ止め等の下地処理をおこない、塗装をしていく必要があります。
