工事写真報告書

工事名 レジデンス 堅林 様

工事箇所 屋上・外壁・共用部 塗装改修工事

工事施工者 ベストホーム株式会社

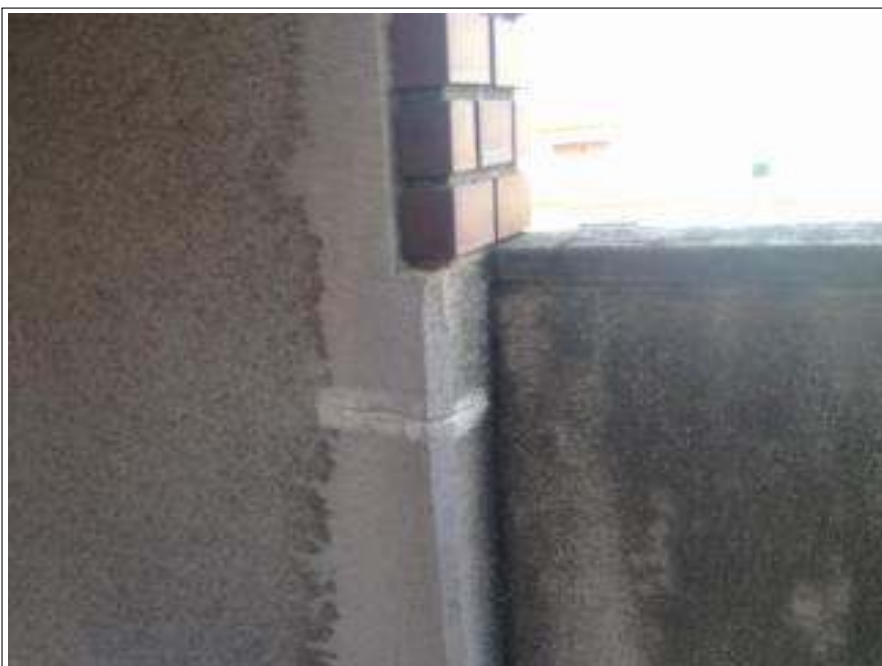
外壁 クラック部

全体的に見られます。

この部分から雨水や湿気、炭酸ガス
等が直接侵入し躯体・外壁の痛みや
建物の寿命につながりますので、
シーリング等で補修ををおこない塗
装をしていきます。
