屋根・外壁・付帯 塗装工事

小郡市津古

着工日 :
完工日 :
作成日 : 2021/08/11

ベストホーム株式会社

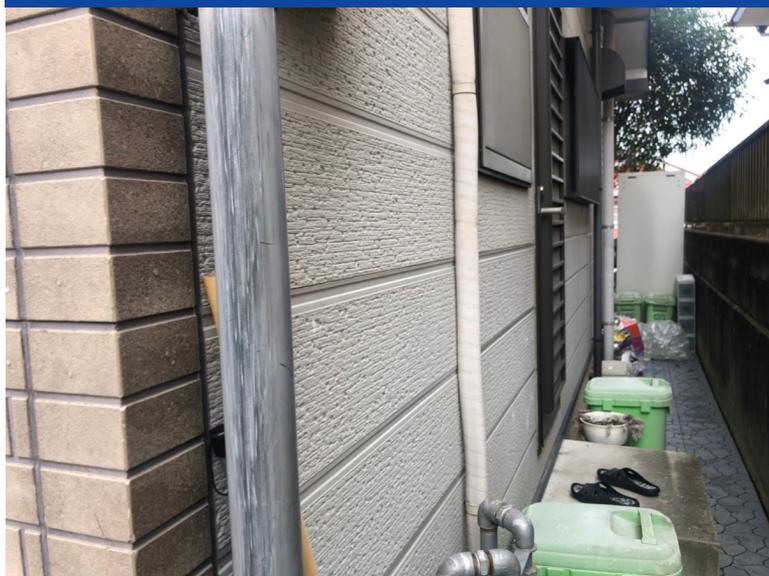
外観

塗装施工時は御荷物の御移動をお願い致します。

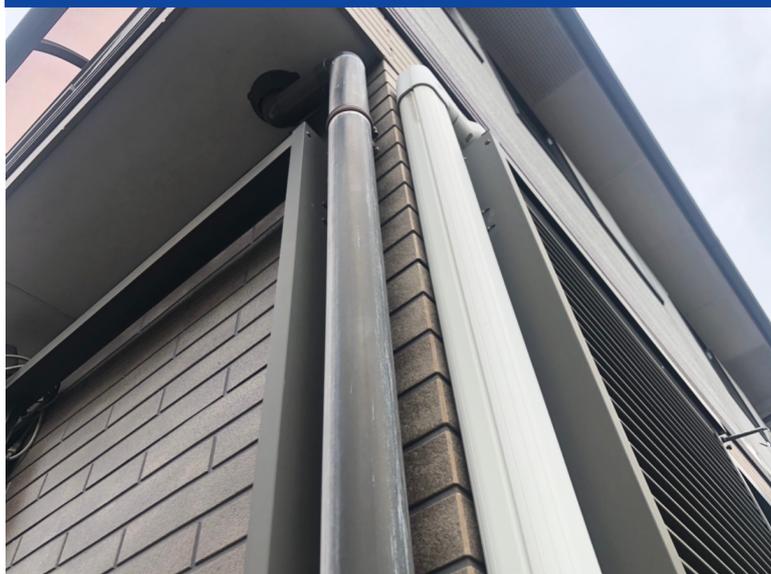
樋・ダクトカバー

この部分は塩ビ素材になります。
劣化すると割れが生じたりすることがありますので、塩ビ専用の下塗り又はケレン等の下地処理・上塗をおこないます。

同上

※樋バンドは鉄・スチール素材の為、鉄部の下地処理(ケレン・サビ止め塗布)をおこない塗装をしていきます。

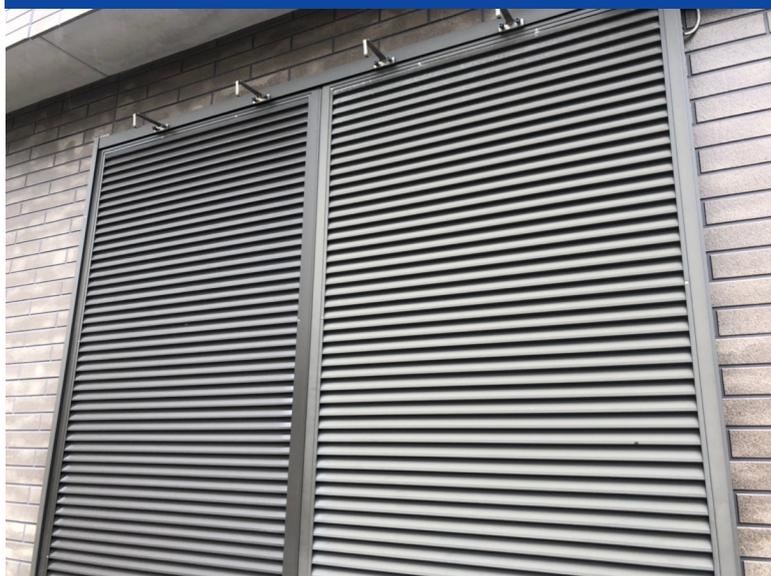
雨戸

こちらは鉄・スチール素材になります。
劣化が進むと腐食やサビの発生がしてきますので、劣化が進む前のメンテナンスをお勧め致します。

同上

サビが発生しているうえに塗装をしてもすぐにサビが表面化してきますので、ケレン作業・サビ止め等の下地処理を行い塗装をしていく必要があります。

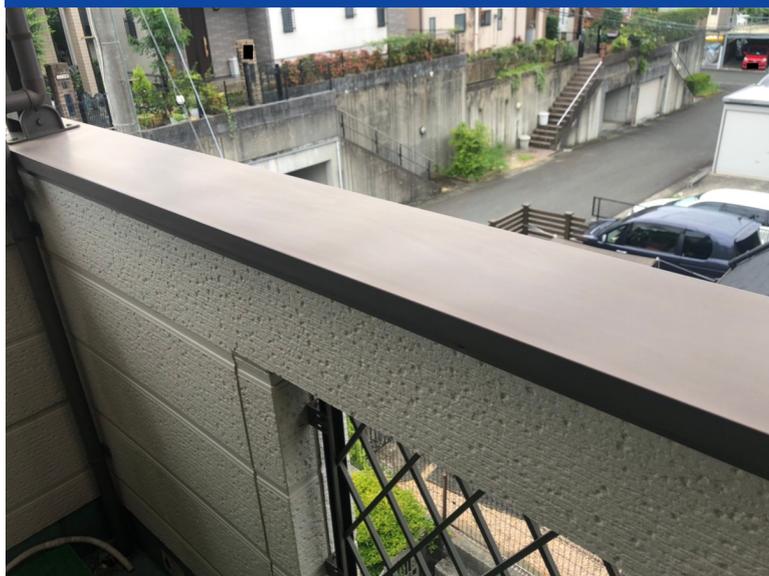
笠木

同上

※アルミ・ステンレスの場合は塗装不可となります。

※基本的には塗装不可の部分になりますが、施工する場合はミッチャクロン及びその他下塗りを塗布し、上塗りを施工していきます。

※剥離する可能性があります

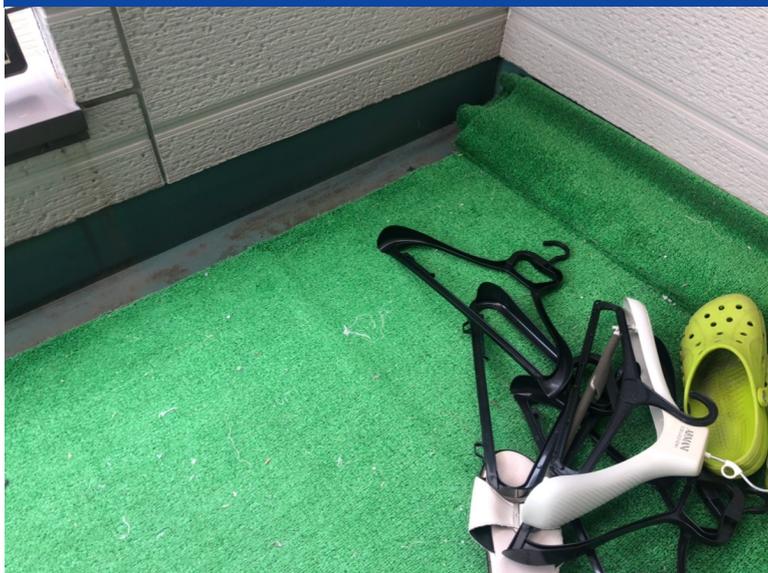
バルコニー

現状の人工芝を剥がした時に、表面に糊やボンドが残ってしまいます。

同上

※表面の糊やボンドを除去する場合は状況に応じて別途費用が掛かります。

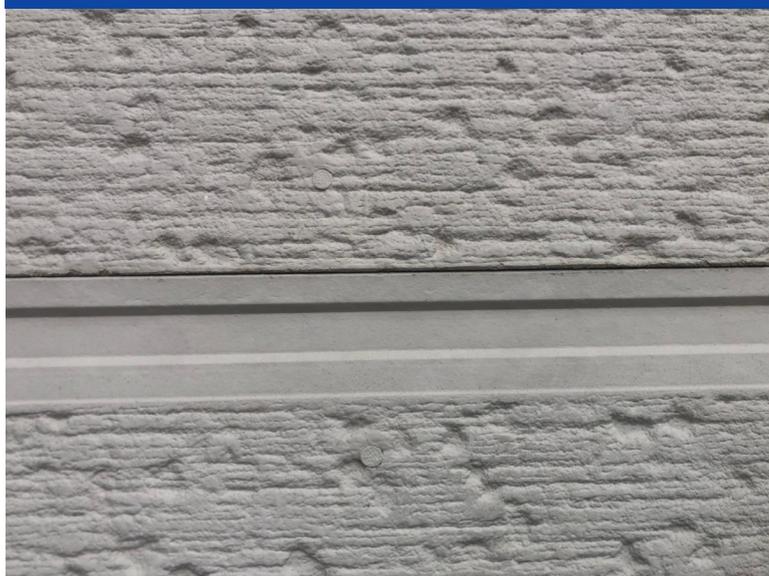
外壁 相じゃくり

サイディングとサイディングとの隙間部分ですが、この部分は新築当初から隙間が開いており水切りと同様に建物内の湿気が逃げる構造となっております。

塗装施工時の埋まったり隙間が開いたりする状態になりますが、建物の為には埋める必要はありません。

同上
