工事写真報告書

工事名 T 様 邸

工事箇所 外壁・その他 塗装工事一式

工事住所 田川郡 香春町 中津原

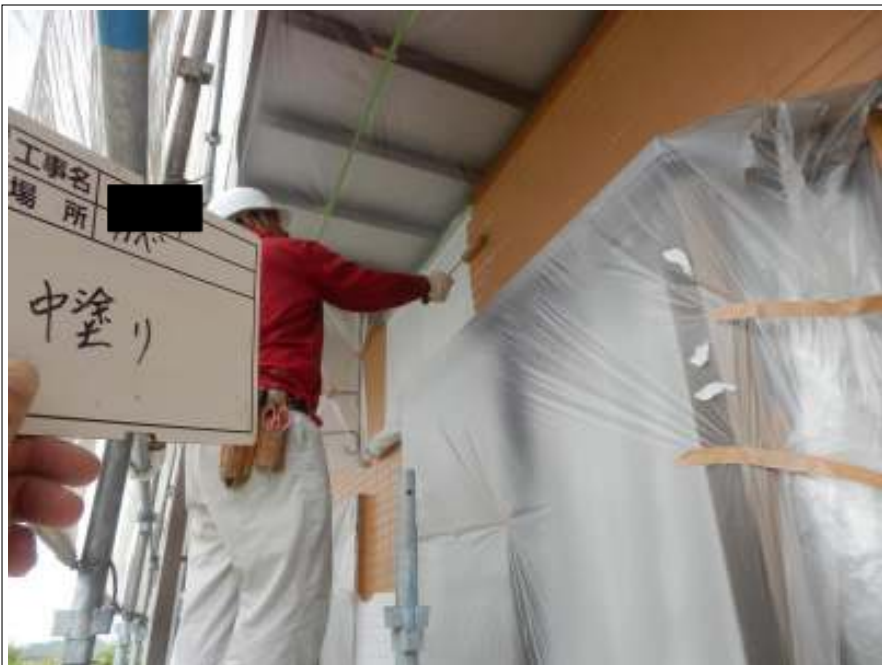
外壁（1階） 中塗り施工中

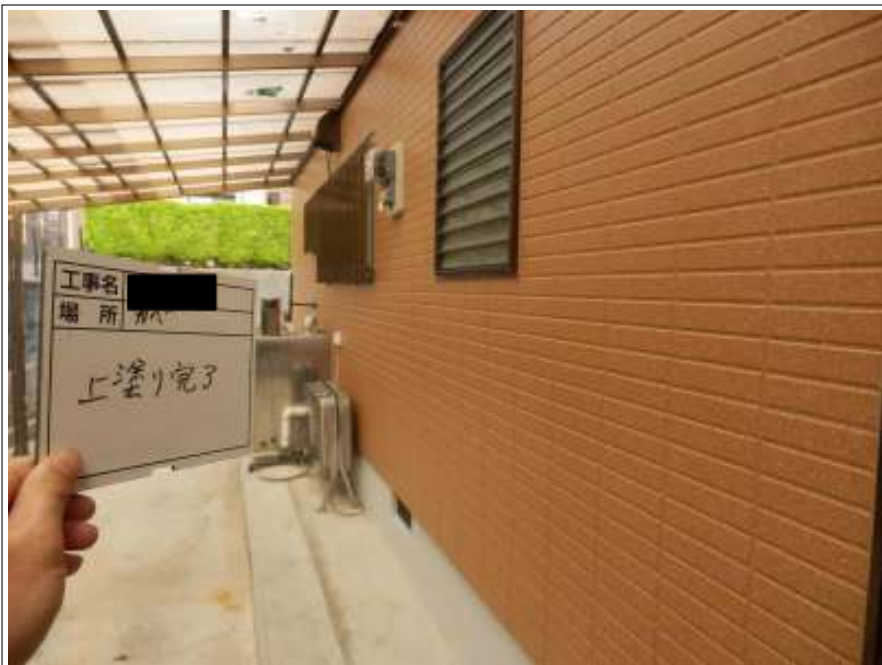
外壁（1階） 上塗り施工完了

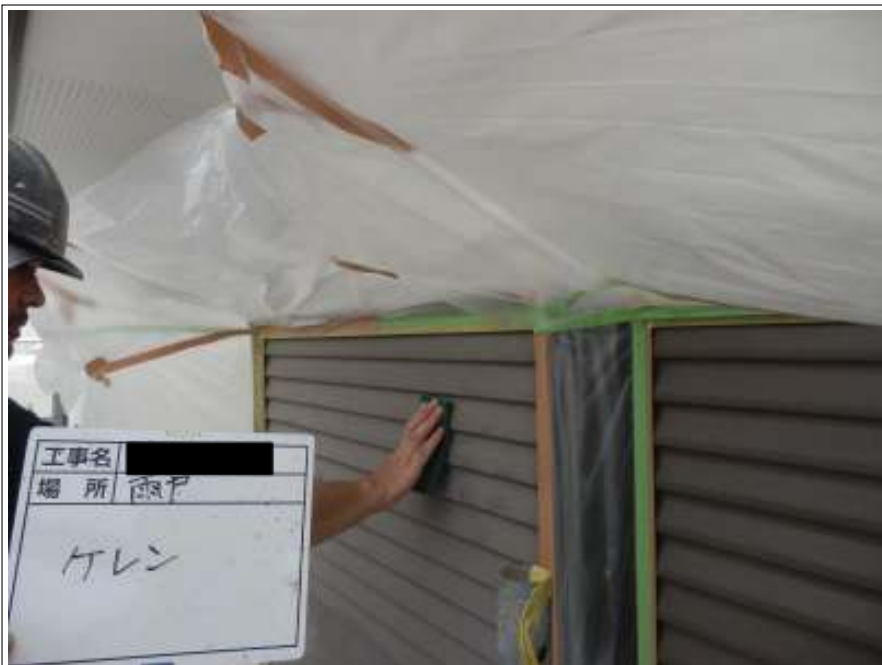
雨戸 ケレン作業

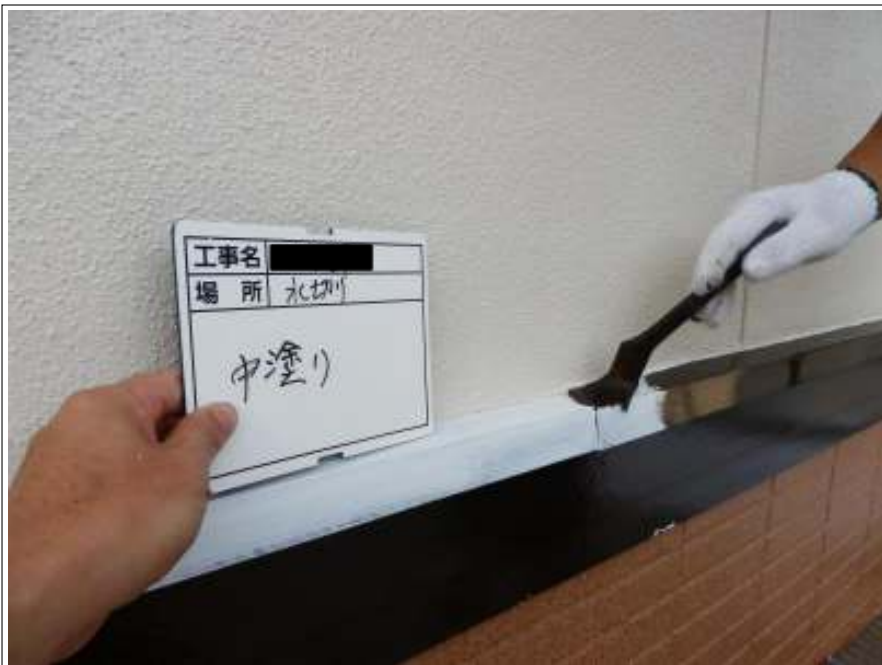
水切り 中塗り施工中

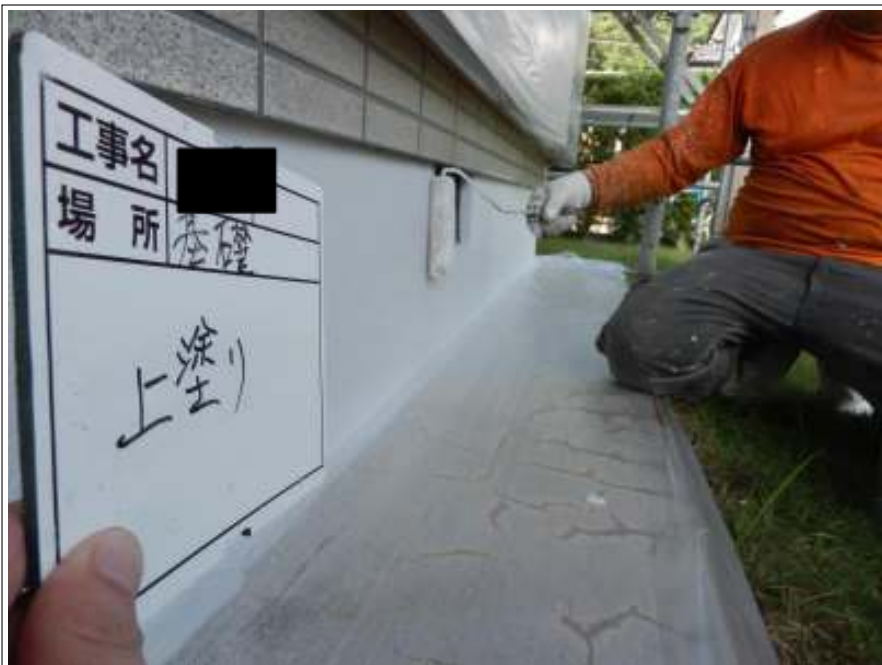
基礎 上塗り施工中
