工事写真報告書

工事名 レジデンス 堅林 様

工事箇所 屋上・外壁・共用部 塗装改修工事

工事施工者 ベストホーム株式会社

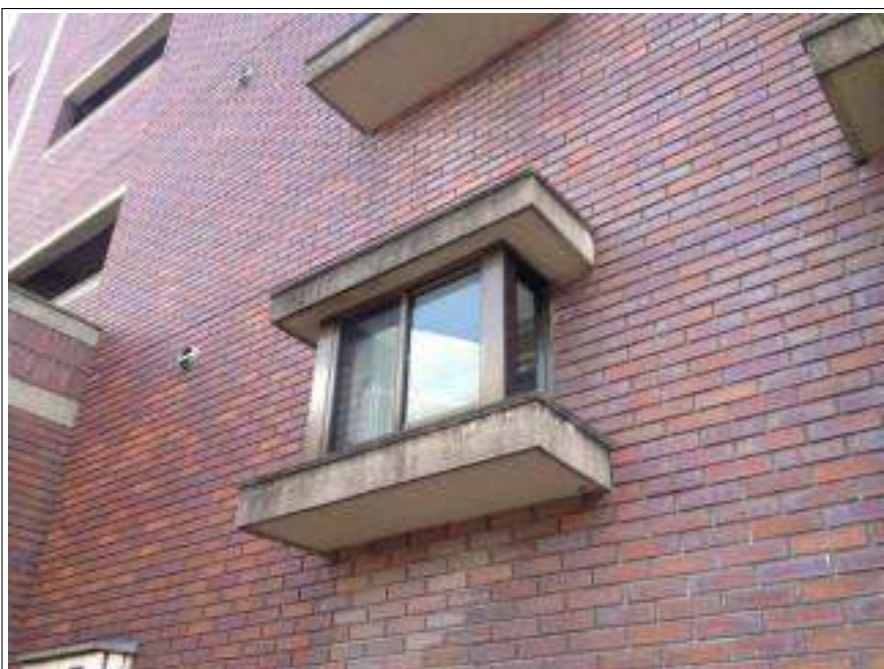
出窓モルタル部

前回塗装済み

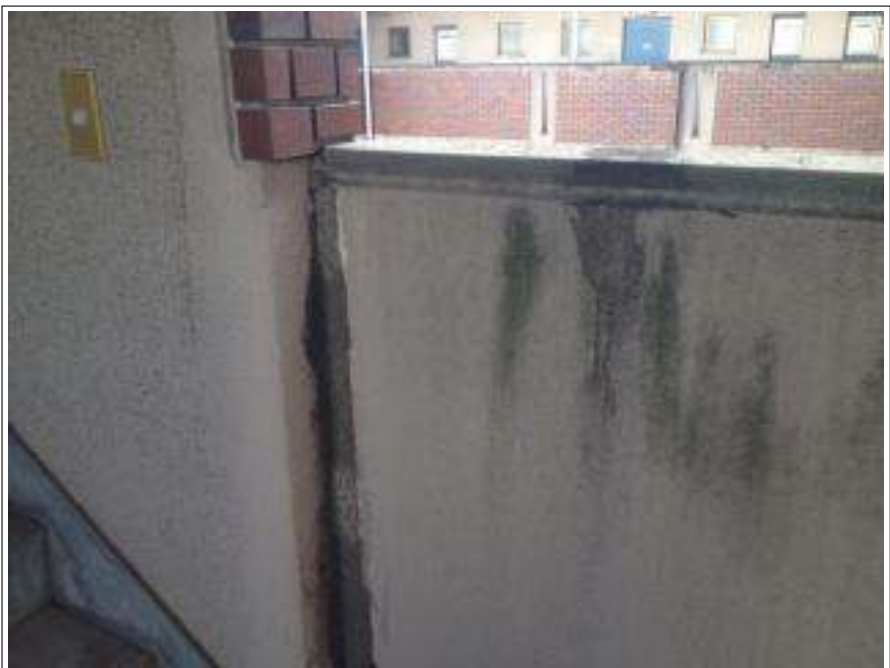
カビ発生部

カビの発生が見られます。

カビの上にくら良い塗装をしても、カビの根が残っている以上塗膜を突き破って表面化してきますので、カビの根を抑える必要があります。

いくら高圧洗浄をかけても、カビの根が残ってしまいますので、カビの根を殺す防カビ下塗りをおこない、下塗り・上塗り二回の三層四工程をおこないます。

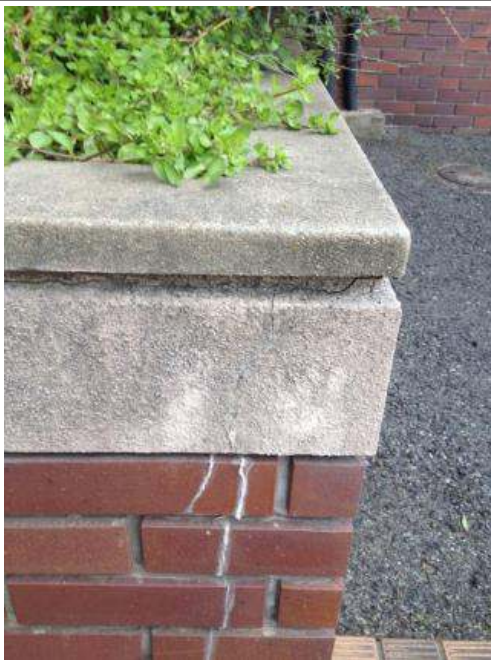
外壁 クラック部

全体的に見られます。

この部分から雨水や湿気、炭酸ガス
等が直接侵入し躯体・外壁の痛みや
建物の寿命につながりますので、
シーリング等で補修ををおこない塗
装をしていきます。
