工事写真報告書

工事箇所 コロニアル屋根塗装, 枯葉防止ネット設置工事

工事住所 北九州市 小倉北区 黒原

工事施工者 ベストホーム株式会社

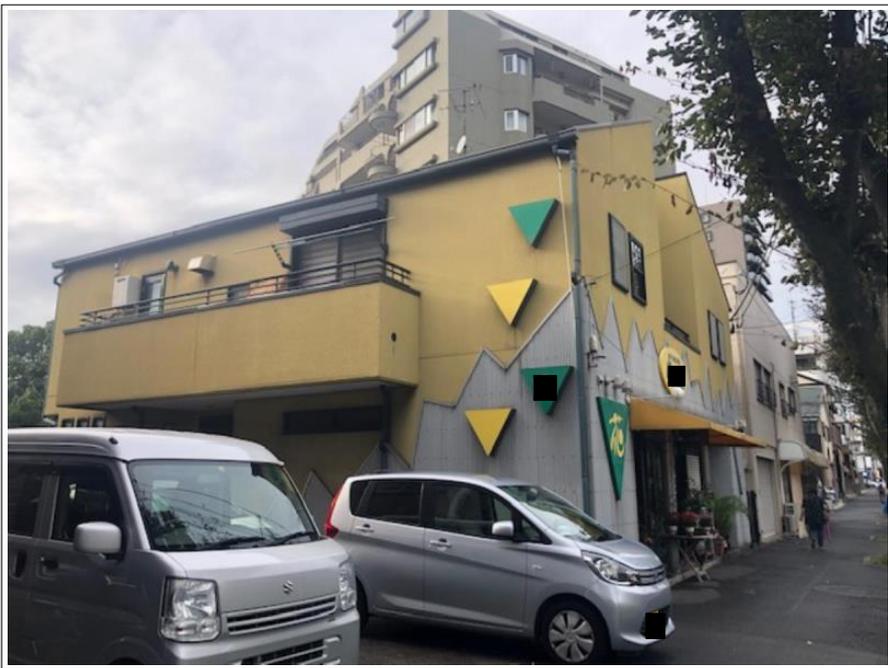
施工前

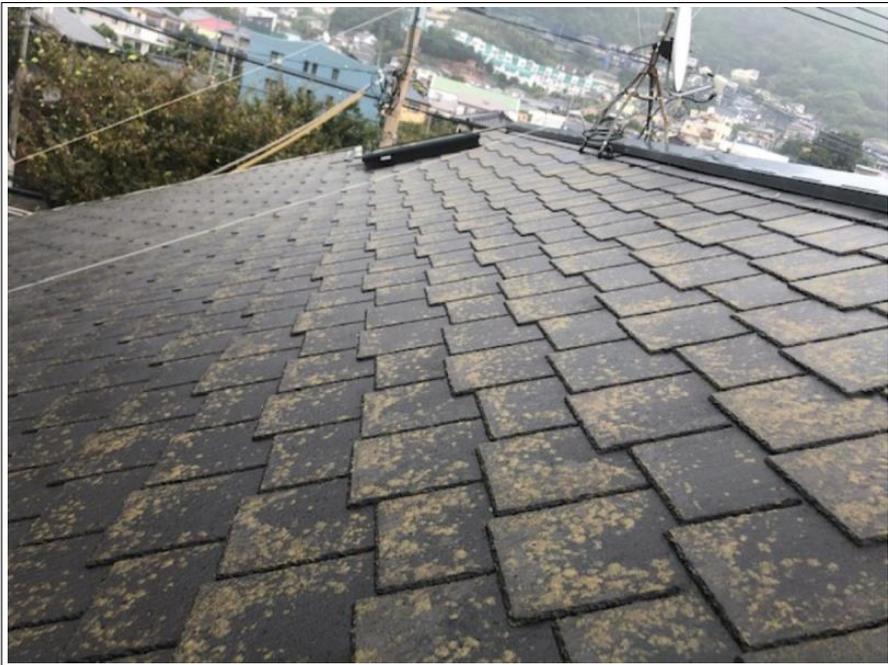
施工前

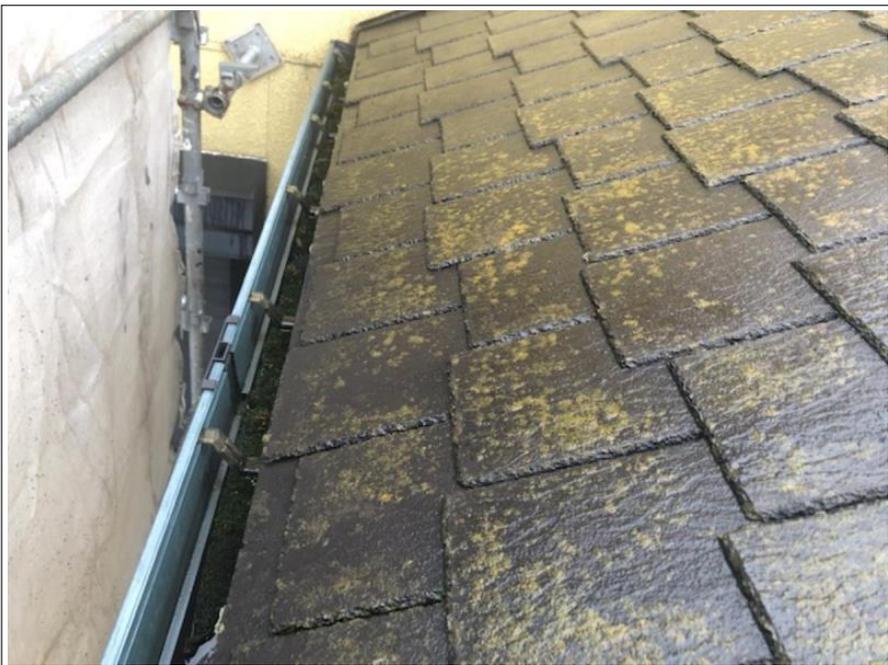
施工前

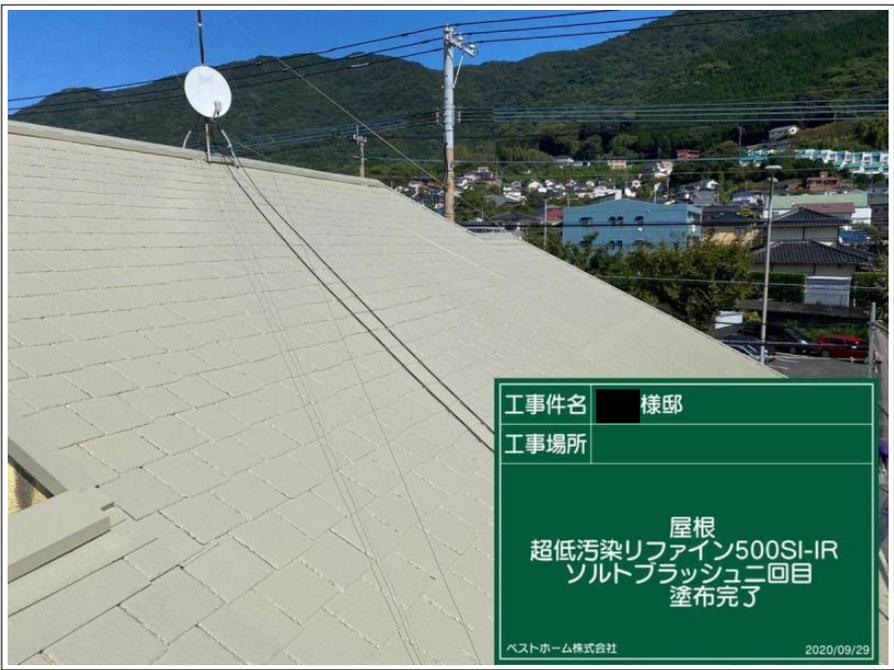
屋根

施工完了

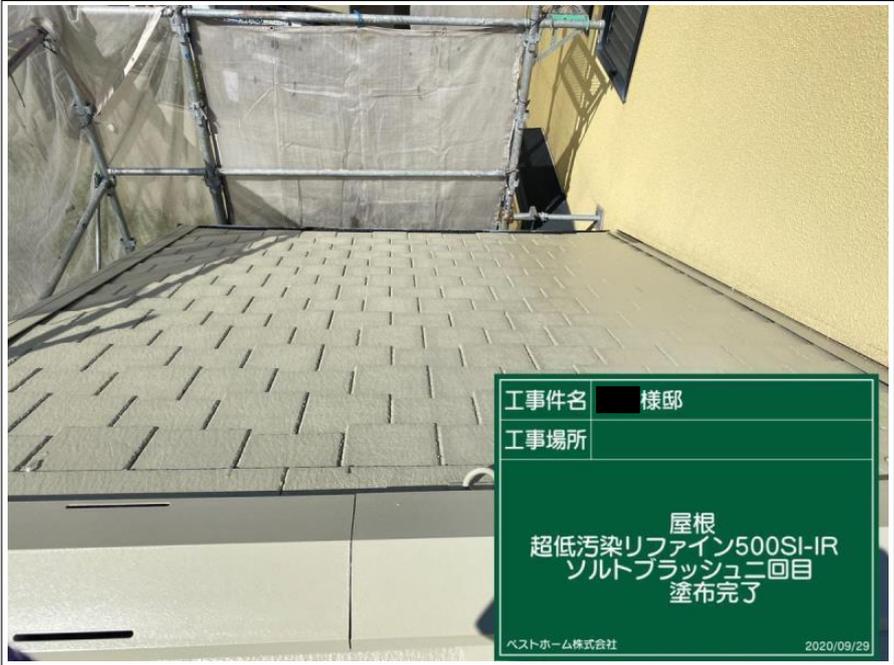
屋根

施工完了

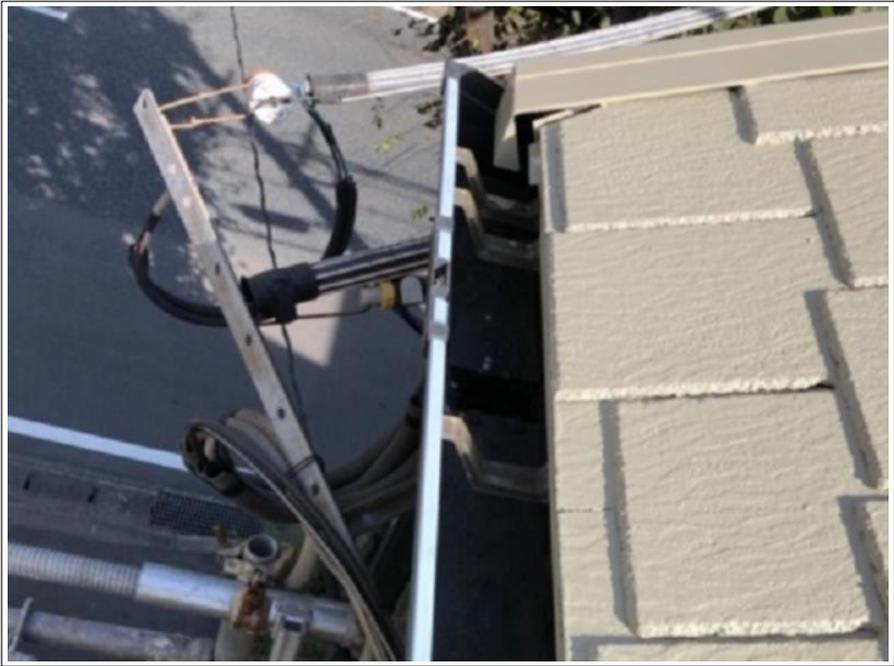
樋

施工前

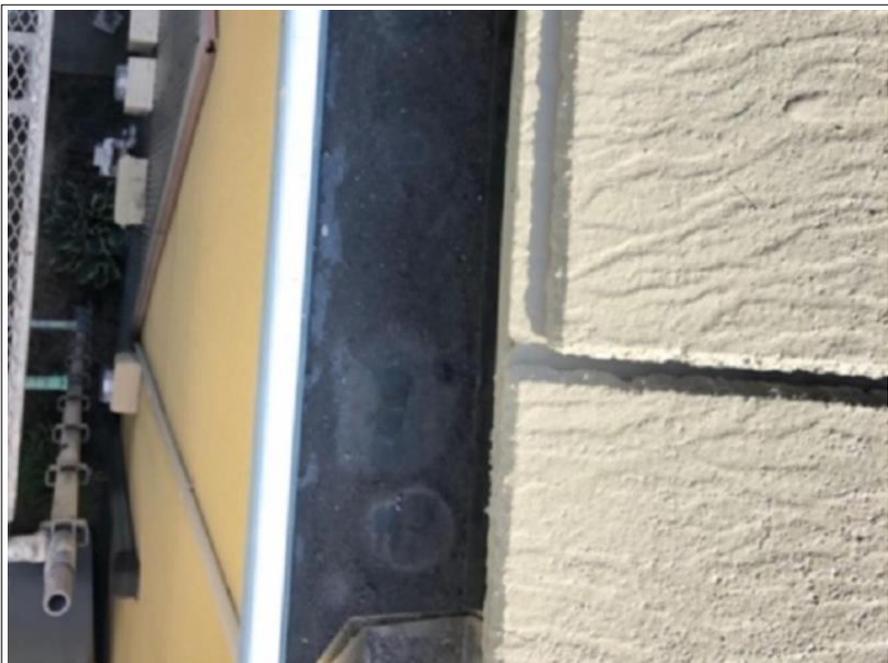
樋

施工前
