工事写真報告書

工事名 T 様 邸

工事箇所 外壁・その他 塗装工事一式

工事住所 田川郡 香春町 中津原

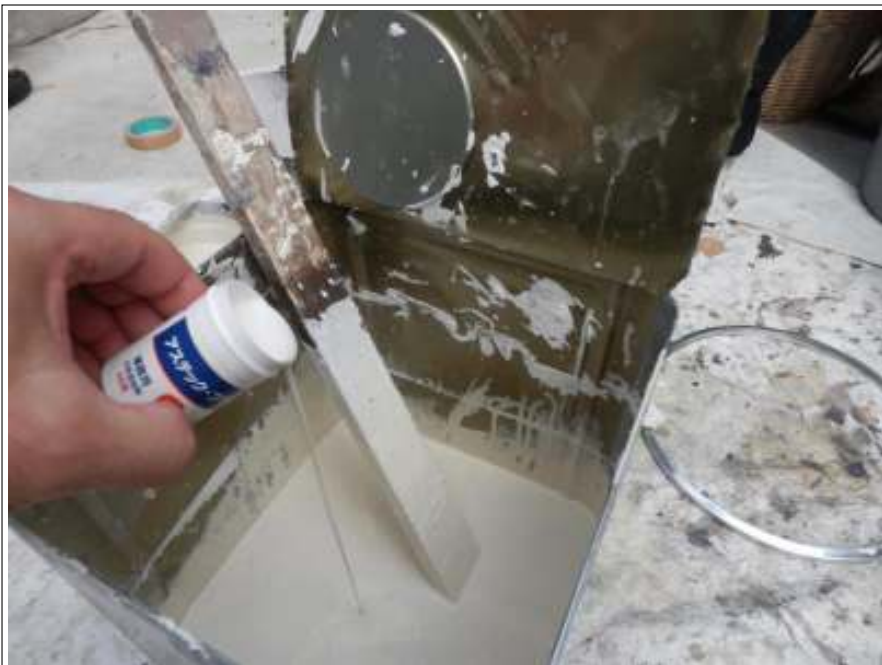
※防カビ添加剤

アステックプラス S 混入
